## INFORME TÉCNICO DE FISCALIZACIÓN AMBIENTAL

TRANSPORTE TERRESTRE DE SUSTANCIAS CORROSIVAS INTERREGIONAL TRANSFAHUM SPA

DFZ-2023-425-II-RCA

AGOSTO 2023

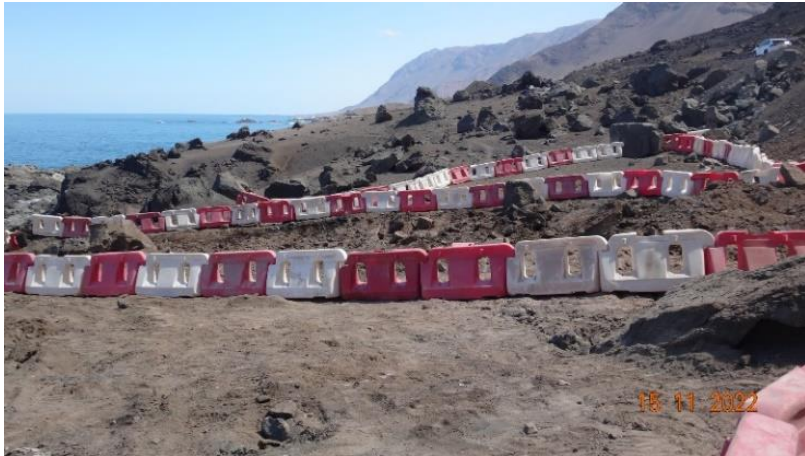
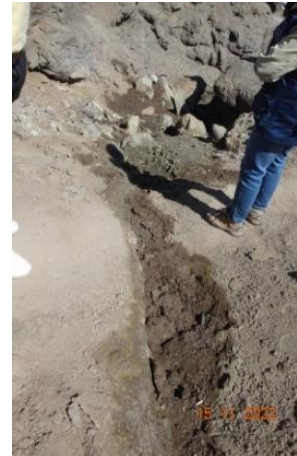
**Fotografía 1**

**Descripción del medio de prueba:** Fotografías de la estación de monitoreo 2 tomada la tarde del volcamiento con posterior derrame de ácido sulfúrico. **Fuente:** Figura 2 del Informe Técnico de Terreno N° 03/2023 de la Gobernación Marítima Antofagasta (ID 8, Anexo 11).
