**INFORME TÉCNICO DE FISCALIZACIÓN AMBIENTAL**

**“EMPRÉSTITO CABERO”**

**DFZ-2023-2139-X-RCA**

**AGOSTO 2023**

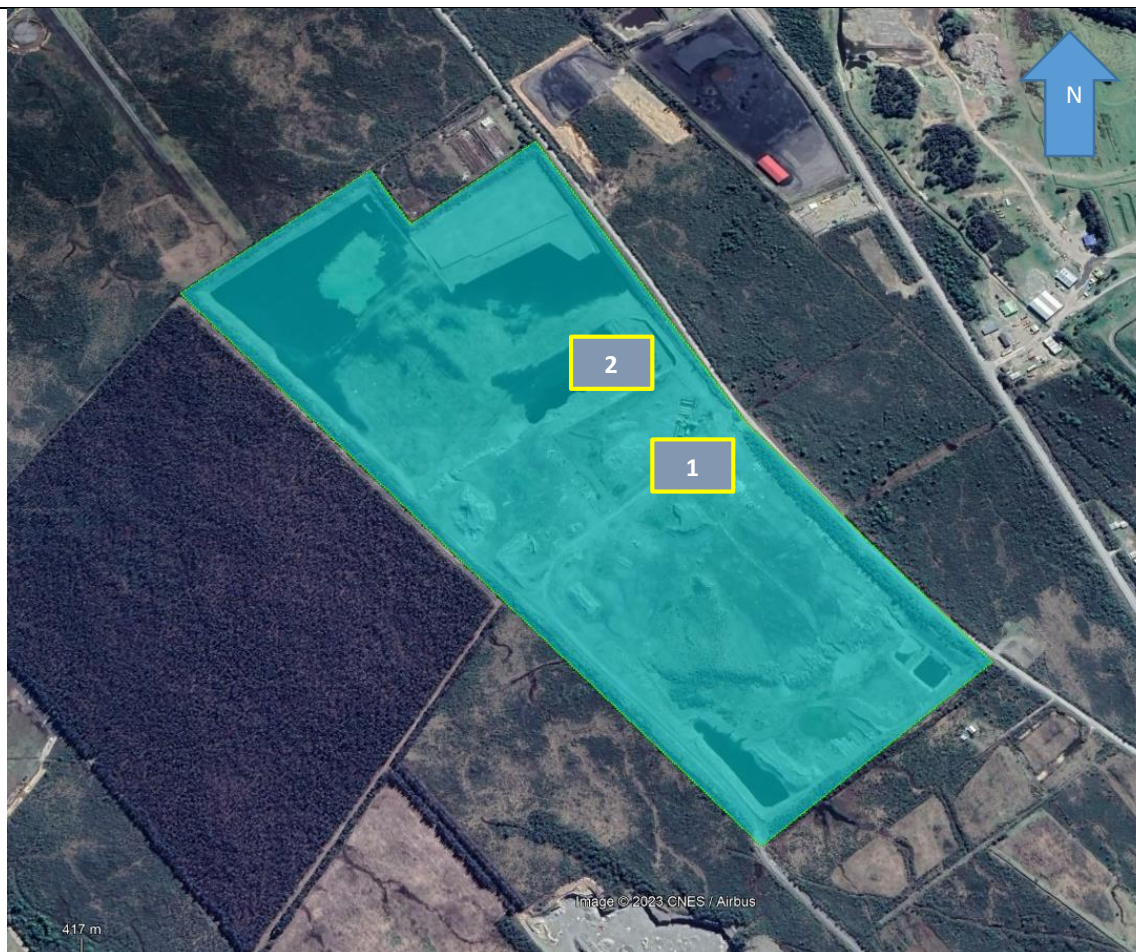
**Estación: 1 y 2 (28/02/2023).**

**Estación: 2 (05/07/2023).**

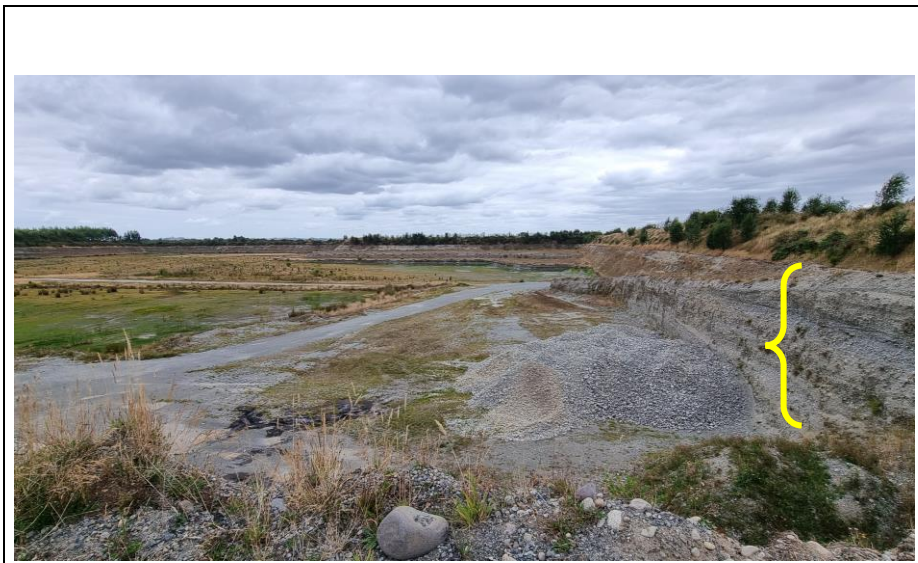
**Figura 2.**

**Descripción del medio de prueba:** Área explotada del empréstito, correspondiente a la Zona 2. Símbolo amarillo muestra altura de terreno extraído.

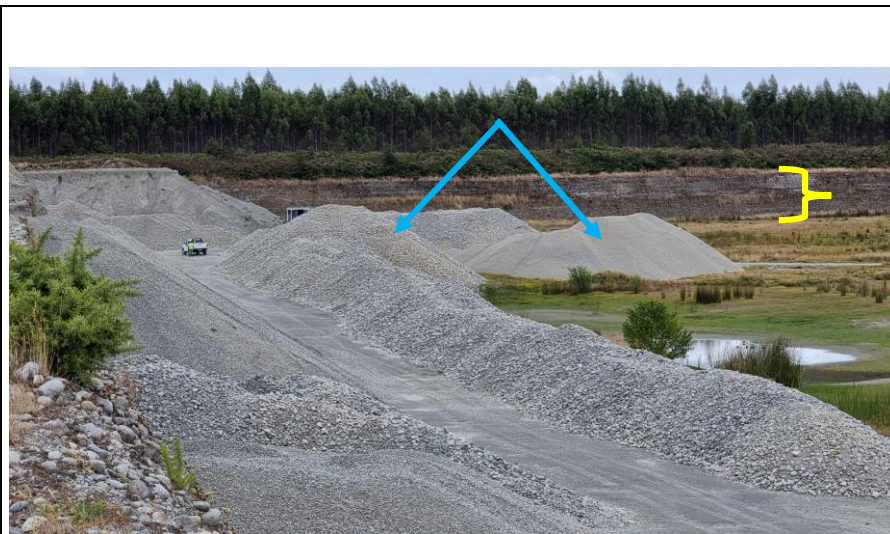
**Figura 3.**

**Descripción del medio de prueba:** Montículos de material árido al interior de la zona de explotación. Símbolo amarillo muestra el altura de terreno extraído.

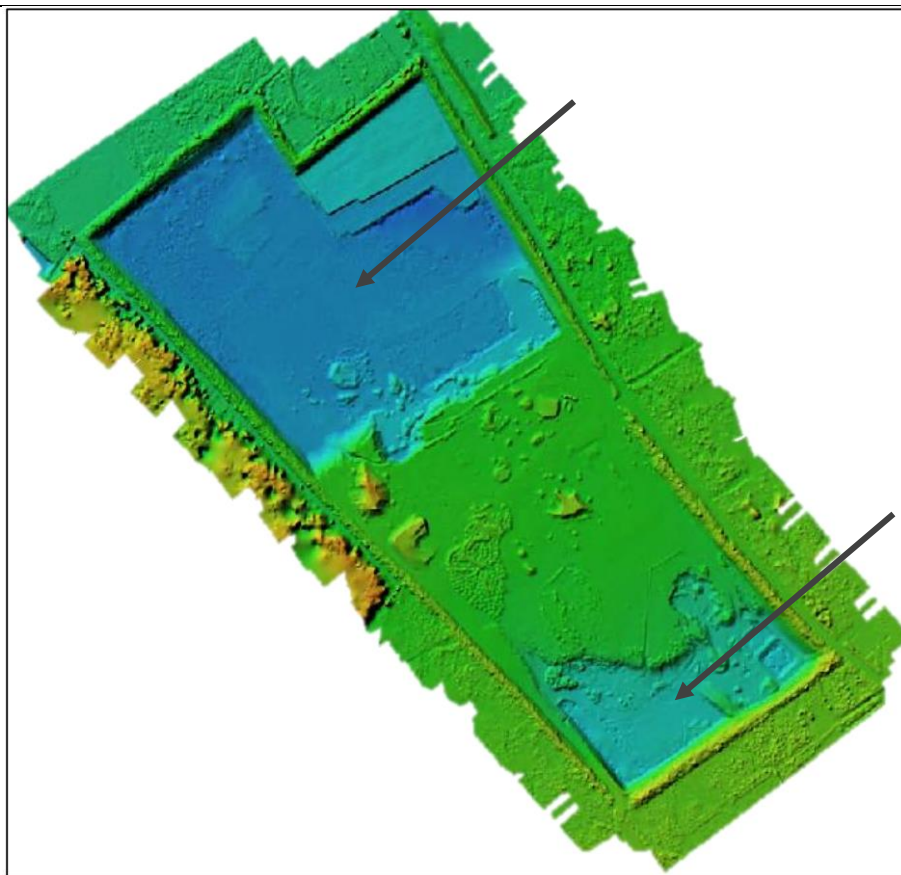
**Figura 6.**

**Descripción del medio de prueba:** Modelo resultante del levantamiento de las imágenes drone. Las áreas de tonalidad azul y celeste, corresponden a las zonas con extracción de material árido (Fuente: Informe de DSI).

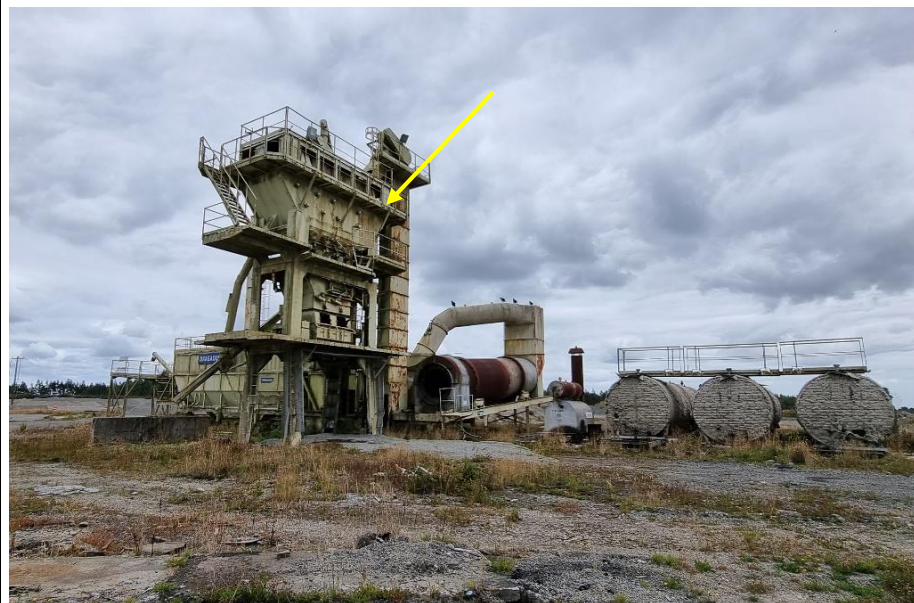
**Figura 10.**

**Descripción del medio de prueba:** Planta de asfalto sin operación.

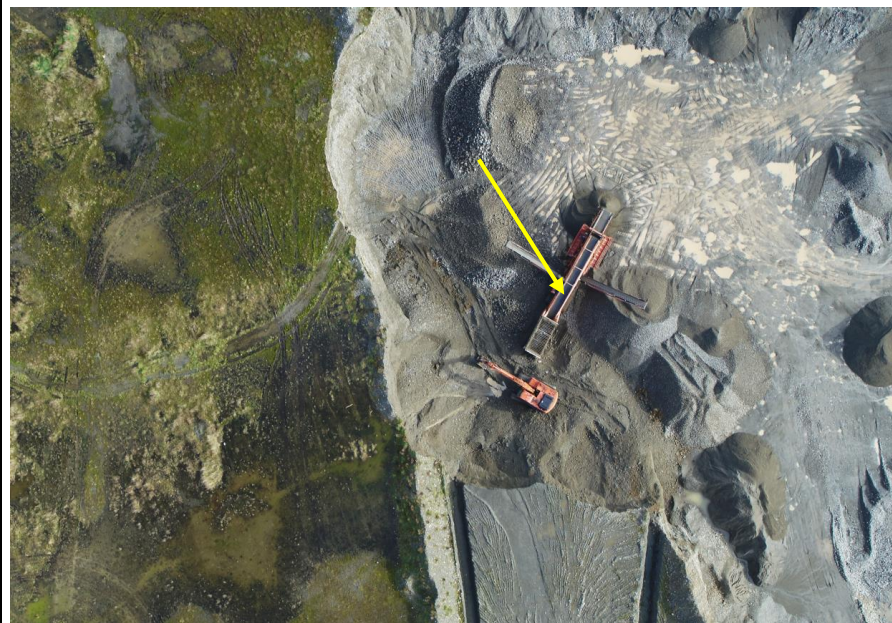
**Figura 11.**

Se concluye que el empréstito mantiene actualmente una chancadora para procesar áridos.

**Descripción del medio de prueba:** Vista aérea de chancadora instalada en el empréstito.
