INFORME TÉCNICO DE FISCALIZACIÓN AMBIENTAL

RELLENO SANITARIO SANTA MARTA

DFZ-2023-2196-XIII-RCA

AGOSTO 2023

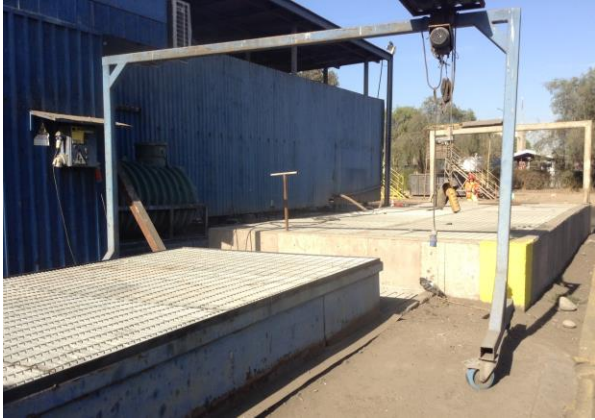
Fotografía 1.

Descripción Medio de Prueba: Vista pozo decantación y acumulación, ubicado atrás del sector de lavado de camiones.

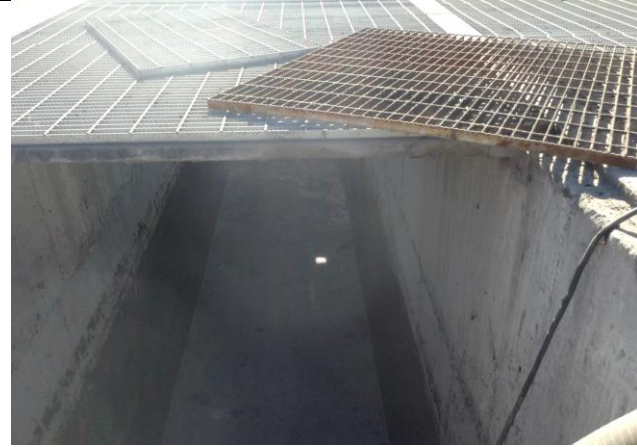
Fotografía 2.

Descripción Medio de Prueba: Vista del interior de la cámara del pozo de acumulación ubicado atrás del sector de lavado de camiones.

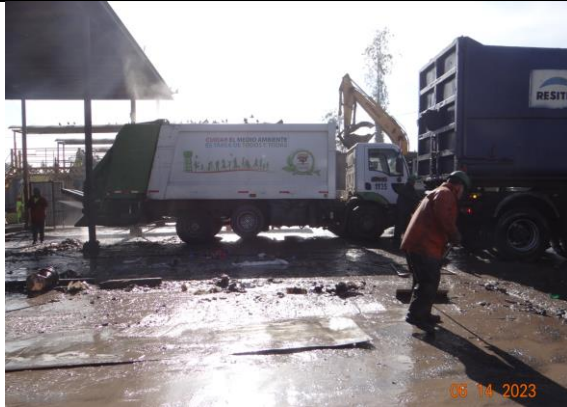
Fotografía 3.

Hechos: a. Durante la inspección ambiental efectuada el 14 de junio de 2023 (ver anexo 1), se recorrió el sector de emplazamiento del Pozo Residuos Líquidos, donde se constató lo siguiente: <ul style="list-style-type: none">- Se observó en el sector poniente de la ETPS, la existencia de un pozo de decantación con una capacidad de aproximadamente 45 m³ y pozo de acumulación, observándose la presencia de residuos líquidos (Riles) en su interior (ver fotografías 1 y 2).- Respecto al retiro de lodos, de acuerdo a lo informado durante la inspección, éstos son retirados mediante limpia fosas semana por medio.- Respecto a los residuos líquidos, éstos son transportados a la Planta de Tratamiento de Líquidos Percolados ubicada en el Relleno Sanitario Santa Marta en la comuna de Talagante, a través de camiones con una capacidad de 30 m³, dos veces por semana. El Sr. Alejandro Toledo, Encargado de Operaciones de la ETPS, informó que el día 13-06-2023 se despachó un camión con residuos líquidos al Relleno Sanitario Santa Marta.- En este sector se le explicó al equipo de fiscalización que los residuos líquidos de la estación de transferencia, entre los que se citó los de la limpieza de plataforma y patios interiores, además de aquellos del área de lavado de camiones, son conducidos al área de pozos de residuos líquidos.- Inmediatamente al oriente del sector de pozos de residuos líquidos y separados por un muro metálico, se localiza el área de lavado de camiones, lavado que, al momento de la inspección, se realizaba mediante el uso de hidro lavadoras por parte de operarios de la ETPS (ver fotografías 3 y 4).

Descripción Medio de Prueba: Vista área lavado de camiones.

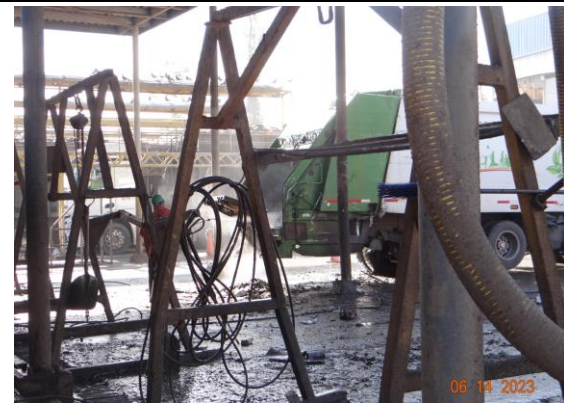
Fotografía 4.

Descripción Medio de Prueba: Vista faenas de limpieza de camiones recolectores.

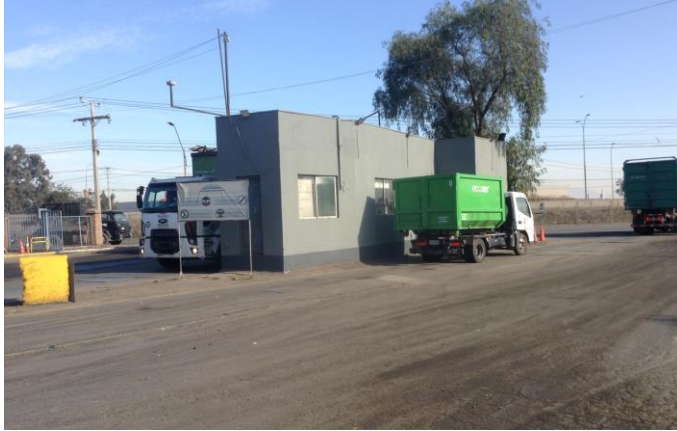
Fotografía 5.

EMERES (Empresa Metropolitana de Disposición y Tratamiento de Basuras Limitada). Las fotografías 5 y 6 muestran las casetas de control en vista general y en su interior.

Descripción Medio de Prueba: Vista caseta de control. A la derecha sector de salida y a la izquierda sector de acceso a la ETPS.

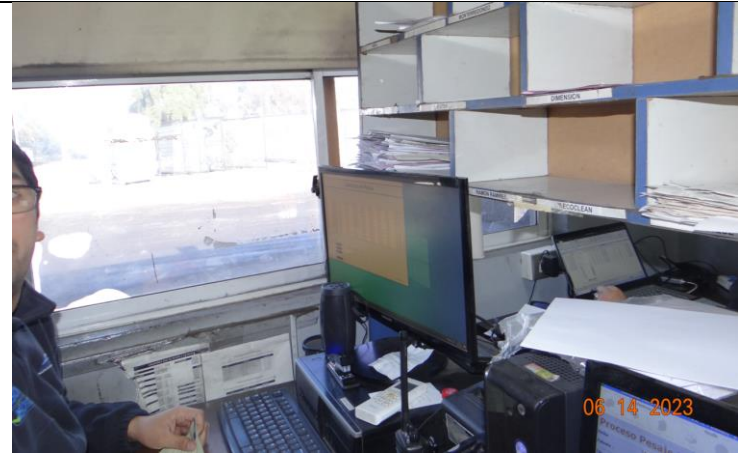
Fotografía 6.

Descripción Medio de Prueba: Vista del interior de caseta de control de acceso a la ETPS.

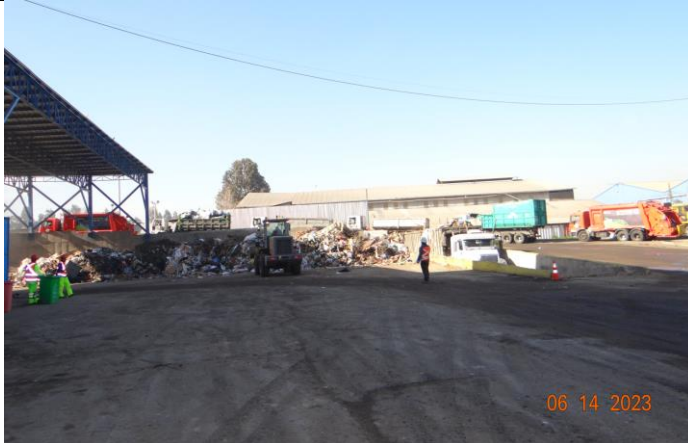
Fotografía 7.

- Desde el costado sur de la nave de la Estación de Transferencia, se observó el patio de residuos voluminosos, los que son cargados a una tolva a través del uso de cargador (ver fotografías 7 y 8).

Descripción Medio de Prueba: Vista patio residuos voluminosos desde el costado sur de la nave de la ETPS.

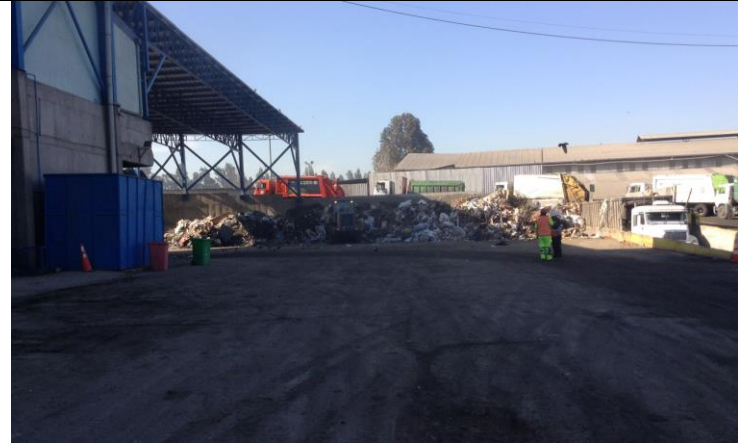
Fotografía 8.

Descripción Medio de Prueba: Vista patio residuos voluminosos desde el costado sur de la nave de la ETPS.

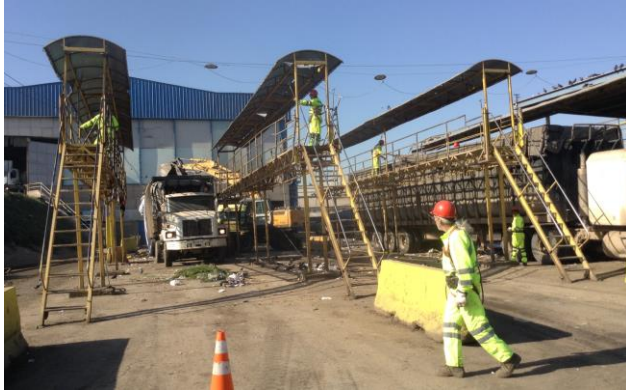
Fotografía 9.

Descripción Medio de Prueba: Vista 3 líneas de encarpado para camiones de transferencia en la ETPS.

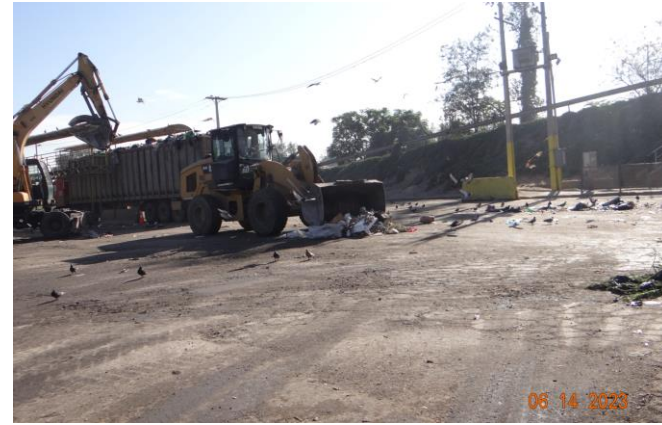
Fotografía 10.

Descripción Medio de Prueba: Vista acomodo de residuos en camión de transferencia y limpieza con cargador frontal.

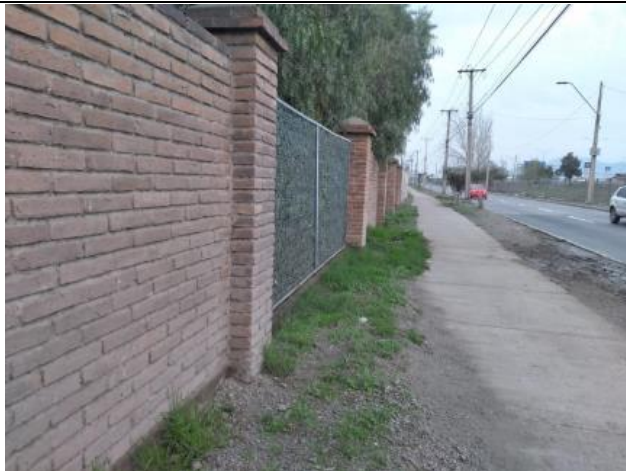
Fotografía 11.

- e. En relación al programa de aseo/limpieza en el área de influencia directa de la Estación de Transferencia, el titular en su carta CSM N°29/2023, informa que *“ésta se efectúa en forma manual por trabajadores de Santa Marta en toda el área de influencia (caletera), con el apoyo de equipos mecánicos como retroexcavadora y minicargador solamente en el frente del predio debido a que no es posible utilizar equipos mecánicos en la caletera atendiendo a que ésta se encuentra concesionada”*. De la información proporcionada por el titular en la Tabla 3 de su carta, se desprende que el programa de aseo y limpieza se ejecuta de forma diaria entre las 07 y las 18 horas en los siguientes sectores: i) Caletera Avenida General Velásquez hasta la calle Santa Margarita y ii) empresas colindantes a la Estación de Transferencia. Se informa que los equipos de apoyo a la limpieza manual utilizados para efectuar la limpieza corresponden a retroexcavadora y minicargador. En el anexo 6 de su carta, se adjunta registro fotográfico de labores de aseo y limpieza efectuadas en los alrededores de la ETPS, respecto a las fotografías proporcionadas estas no informan fecha, ni coordenadas de captura (ver fotografías 11 y 12).

Descripción Medio de Prueba: Registro fotográfico proporcionado por el titular en Anexo 6 de su carta CSM N°29/2023, donde se muestran labores de aseo efectuadas en alrededores de la ETPS.

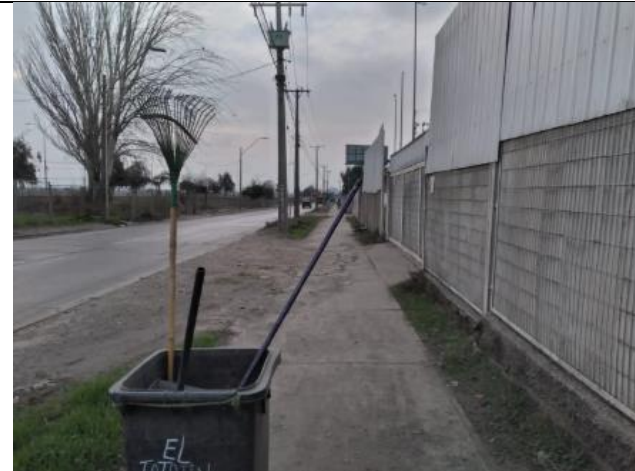
Fotografía 12.

Descripción Medio de Prueba: Registro fotográfico proporcionado por el titular en Anexo 6 de su carta CSM N°29/2023, donde se muestran labores de aseo efectuadas en alrededores de la ETPS.

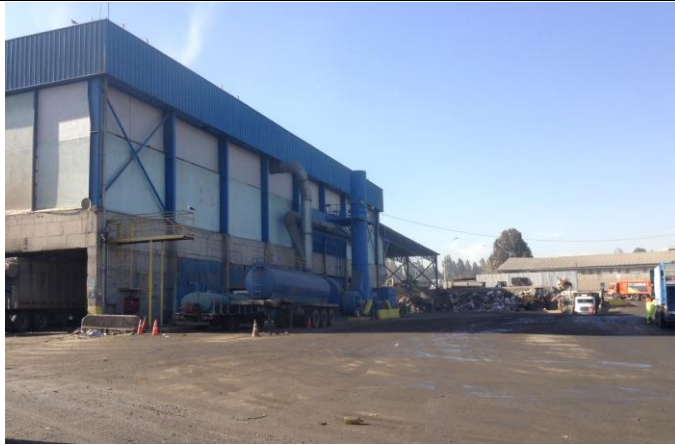
Fotografía 13.

- b. A través del recorrido efectuado en el marco de la inspección ambiental, desde la estación denominada “Costado Sur de la Nave de la Estación de Transferencia”, se pudo observar el sistema de manejo de emisiones en la parte exterior de la nave, compuesto por ductos que conducen el material particulado y los gases que se generan al interior del área de descarga, hacia el sector de filtrado, y posteriormente a la chimenea de descarga (ver fotografías 13 y 14). Se le informó al equipo de fiscalización que se está trabajando en la modificación del sistema de filtros, los que actualmente son de papel, por filtros de mangas.

Descripción Medio de Prueba: Vista de sistema de manejo de emisiones en la parte exterior de la nave de la ETPS.

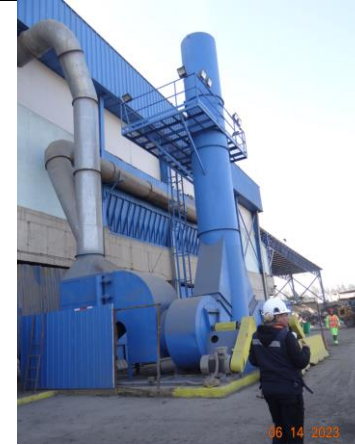
Descripción Medio de Prueba: Acercamiento al sistema de manejo de emisiones en la parte exterior de la nave de la ETPS.

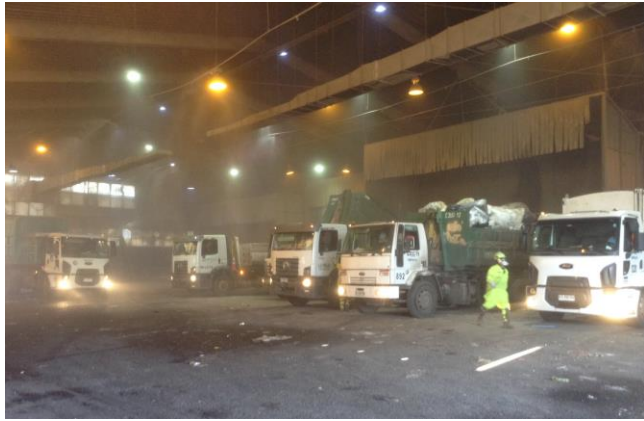
Fotografía 17.

Descripción Medio de Prueba: Vista elementos de manejo de emisiones en área de descarga de la ETPS.

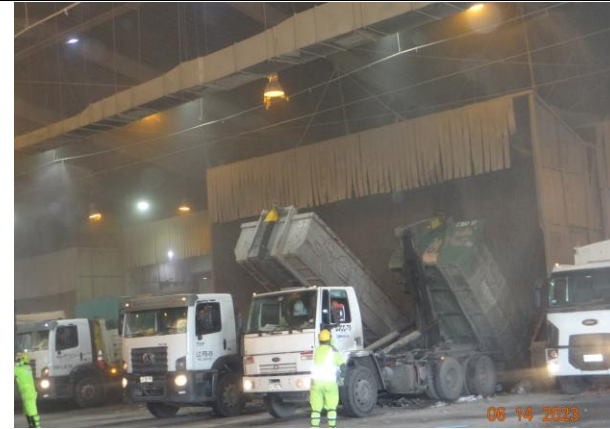
Descripción Medio de Prueba: Vista elementos de manejo de emisiones en área de descarga de la ETPS.

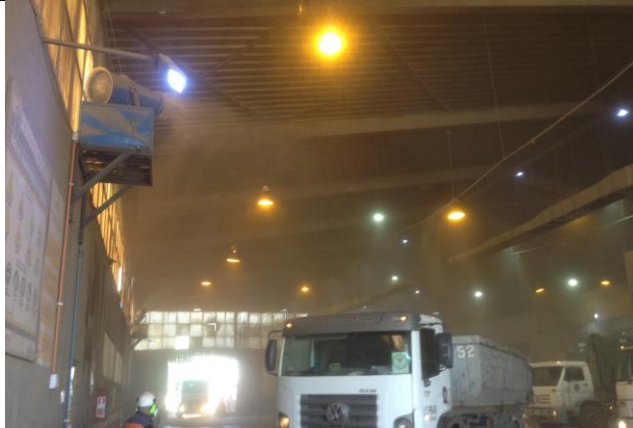
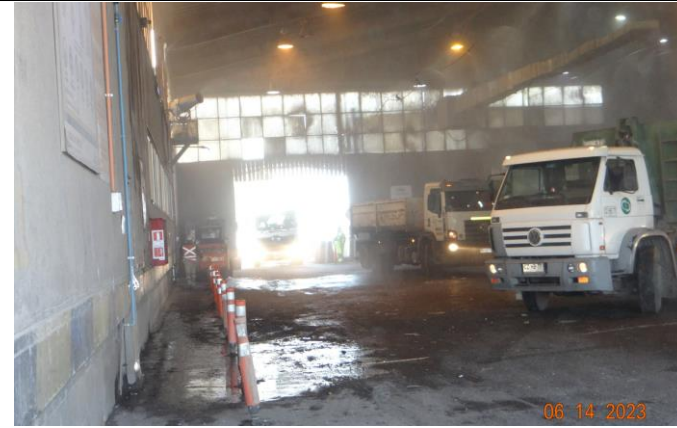
Fotografía 19.

- c. En la estación de inspección denominada “Área de Descarga Directa”, se ingresó al interior de la nave de la ETPS, donde se ubica el Área de Descarga Directa con una capacidad para 12 camiones, a través de la existencia de 4 módulos para el posicionamiento de 3 camiones, cada uno. Se observó la descarga gravitacional de residuos, realizada desde los camiones recolectores al interior de los contenedores de los camiones de transferencia, ubicados bajo las posiciones de descarga (ver fotografía 15). Sobre el área de descarga se observó la existencia de líneas de aspersores (ver fotografía 16), la existencia ductos de captación y cortinas flexibles (ver fotografías 17 y 18). Además, se observó la existencia de cañones nebulizadores, para el manejo de olores del área de descarga (ver fotografías 19 y 20).

Descripción Medio de Prueba: Vista de cañón nebulizador en área de descarga de la ETPS.

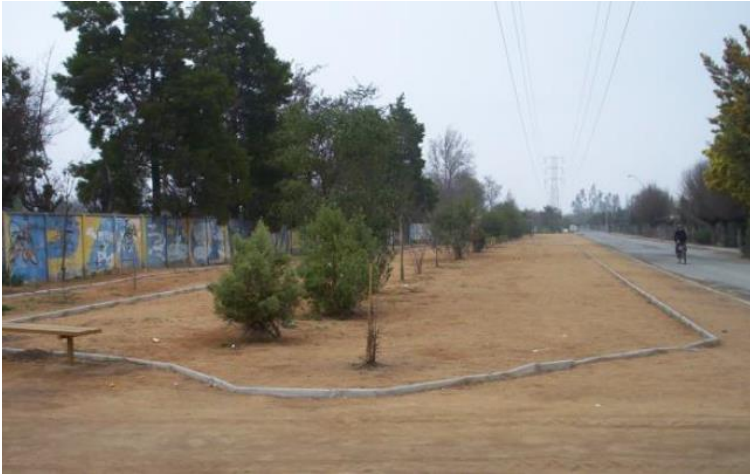
Fotografía 21.

Descripción Medio de Prueba: Vista sector maicillo y solerillas.

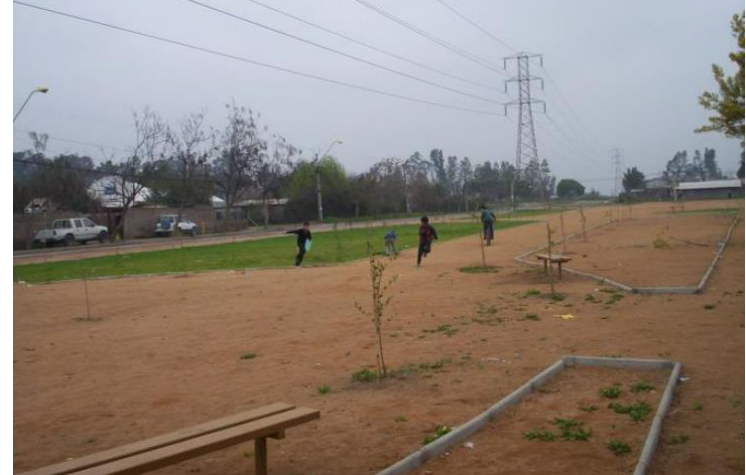
Descripción Medio de Prueba: Vista existencia de sectores con césped y arboles jóvenes.
