INFORME TÉCNICO DE FISCALIZACIÓN AMBIENTAL

FABRICA DE ANODOS INSOLUBLES DE PLOMO

DFZ-2023-2092-II-RCA

AGOSTO 2023

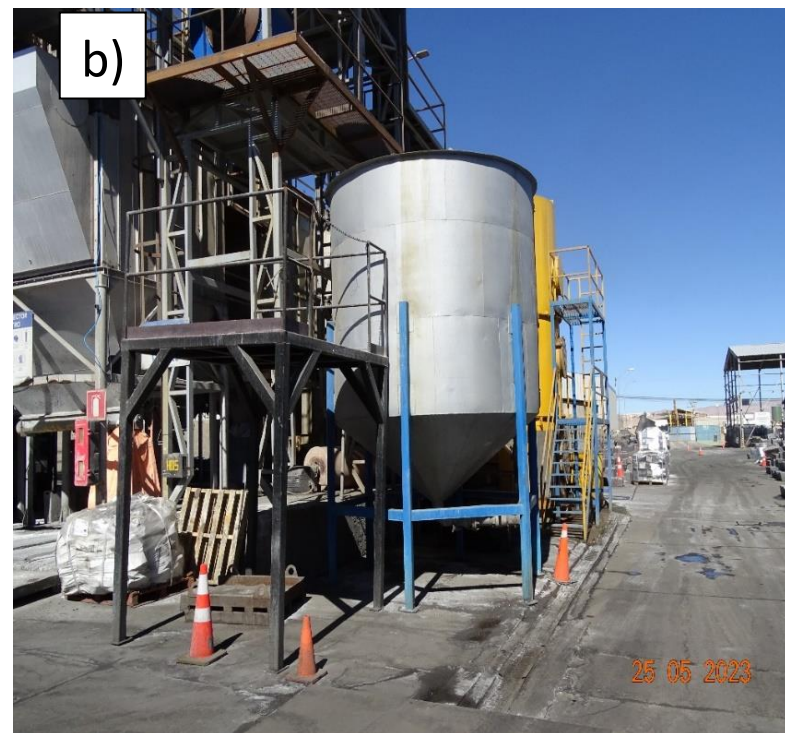
Fotografía 1.

Se constató que desde la chimenea del Scrubber y desde la chimenea proveniente desde las charolas y hornos, previo paso de los gases por el sistema de filtros de mangas, no se estaban generando emisiones de gases visibles ni humos.

Descripción del medio de prueba: Estación N°1. a) chimenea del Scrubber. b) base de la chimenea del Scrubber.

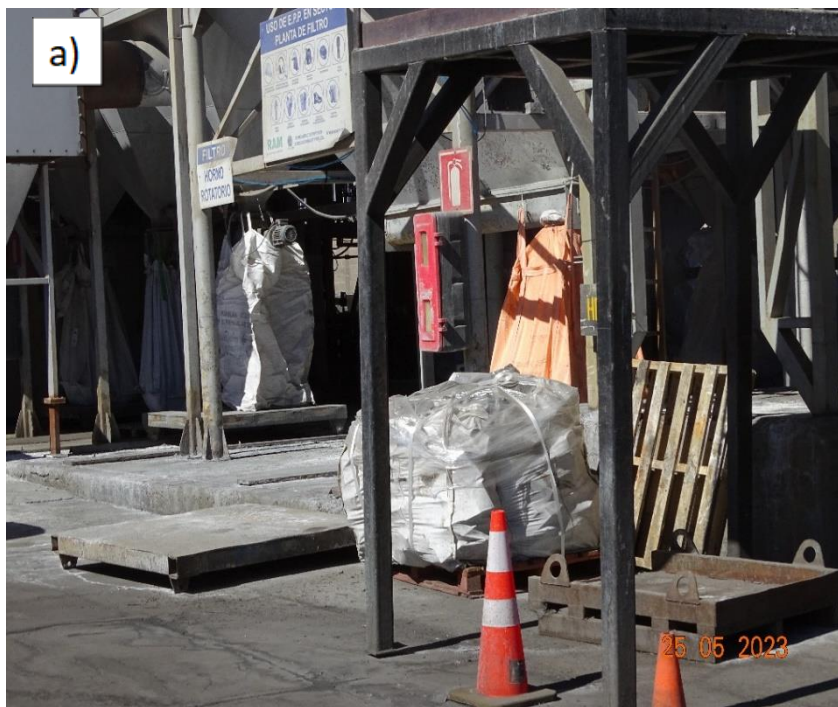
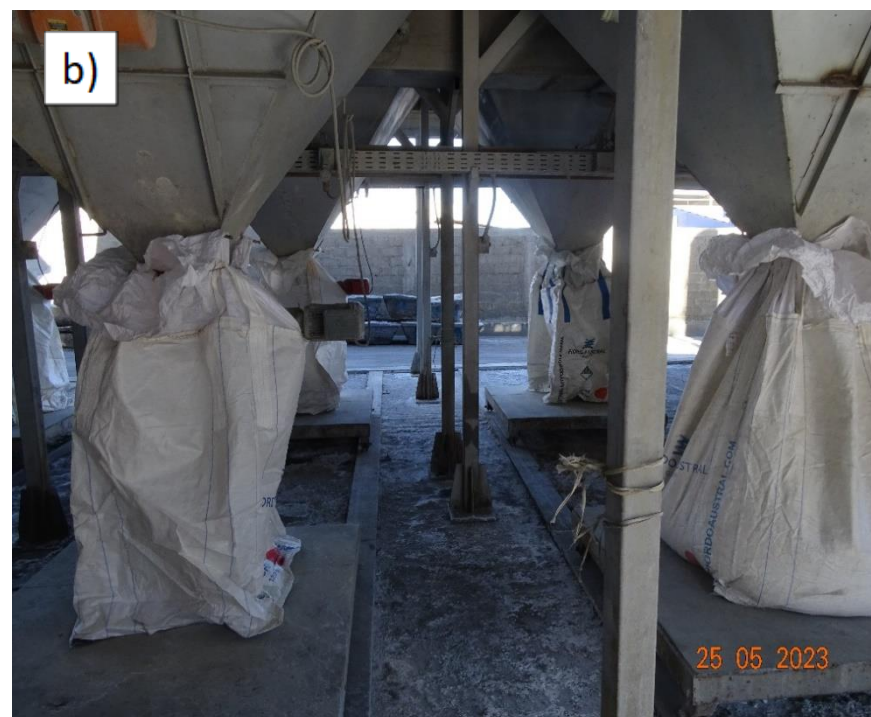
Fotografía 2

Se constató en el sector la implementación de una estructura a un costado del sistema de captación de partículas (filtros de mangas). Al respecto, la Sra. Ivcevic, informó que dicha estructura corresponde al sistema antichispa, mencionado durante la reunión informativa.

En la zona inferior de cada una de las campanas se observaron maxisacos para el acopio de residuos plomados. Estos estaban amarrados con una cinca al sistema de descarga.

Se observó en el sector algunas pozas con acumulación de un líquido. Al respecto, la Sra. Neyelka Ivcevic indicó que, por procedimientos rutinarios, se humedece todo el sector de la planta debido a la cantidad de polvo y que, debido a ello, el sector de la caseta se encontraba mojado.

Descripción del medio de prueba: Estación N°2: a) Caseta de filtros de mangas. b) maxisacos para el acopio de residuos de plo mados

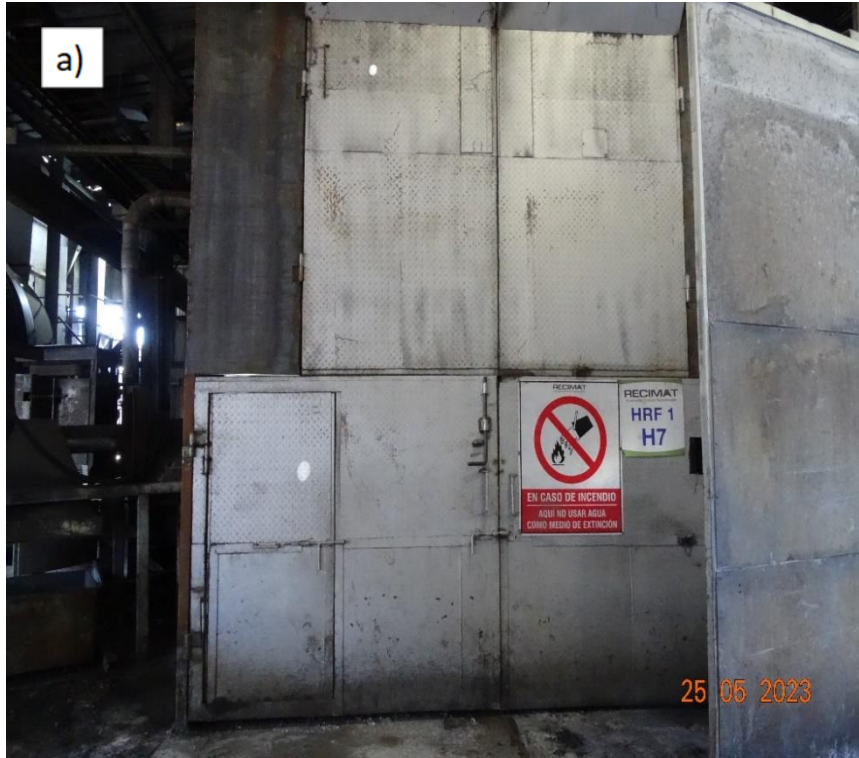
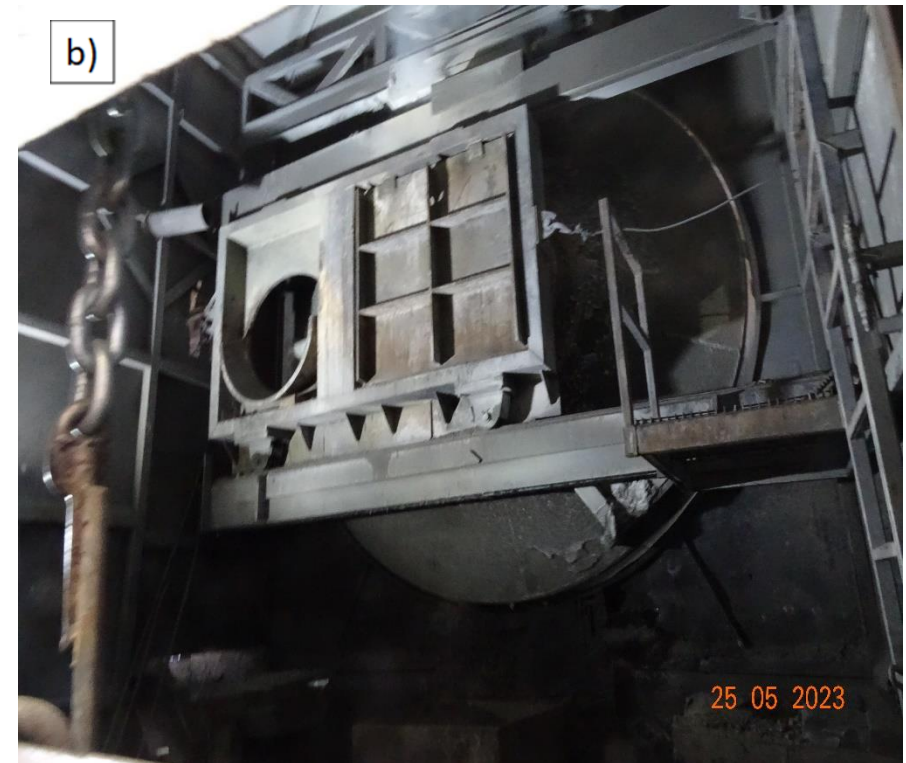
Fotografía 3

Se observó galpón donde se estaba removiendo material residual de las escorias mediante un minicargador. El material cuenta con una tonalidad oscura.

A un costado del galpón, se constató el funcionamiento de la Hoya N°1 (HRF 1), la cual funciona con el quemador H7.

En una abertura en el cierre de la Hoya N°1 se constató la generación de emisiones de gases provenientes del horno, las

cuales eran conducidas hacia el sistema de captación de gases.

Según lo informado por el Sr. Marcelo Castillo, Gerente de Producción, se implementó un cierre de la Hoya N°1 para efectos de evitar la generación de emisiones fugitivas.

Descripción del medio de prueba: Estación N°3: a) hoya N°1 (HRF 1) que funciona con el quemador H7. b) interior de la Hoya N°1.

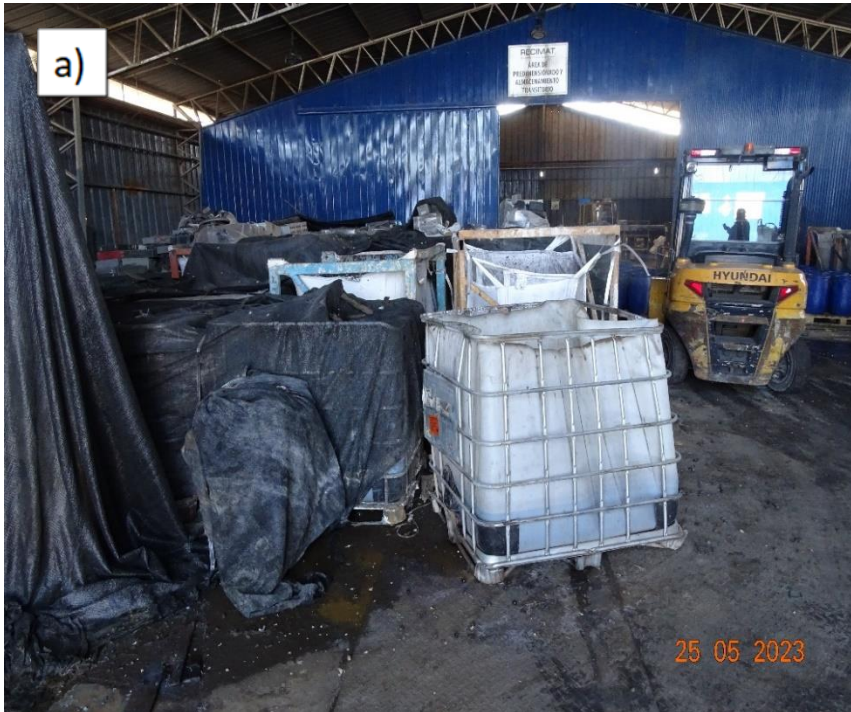
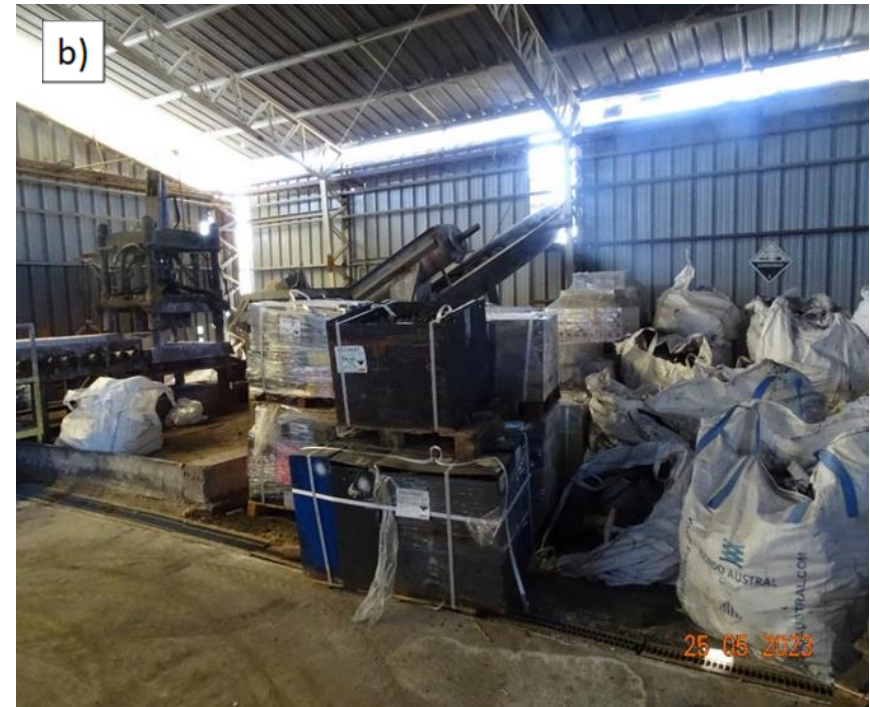
Fotografía 4

Se constató al interior del galpón el almacenaje de baterías de diversos tamaños, así como también contenedores azules. Estos últimos, según lo informado por el Sr. Castillo, corresponden a insumos provenientes del proceso de Electro-obtención (producción de cátodos de cobre).

Asimismo, el Sr. Castillo, indicó que en dicha bodega de almacenan alrededor de 2.000 toneladas/mes de residuos plomados.

Descripción del medio de prueba: Estación N°4: a) Galpón N°1 planta de tratamiento de batería usadas y almacenamiento transitorio. b) área de predimensionado y almacenamiento transitorio.

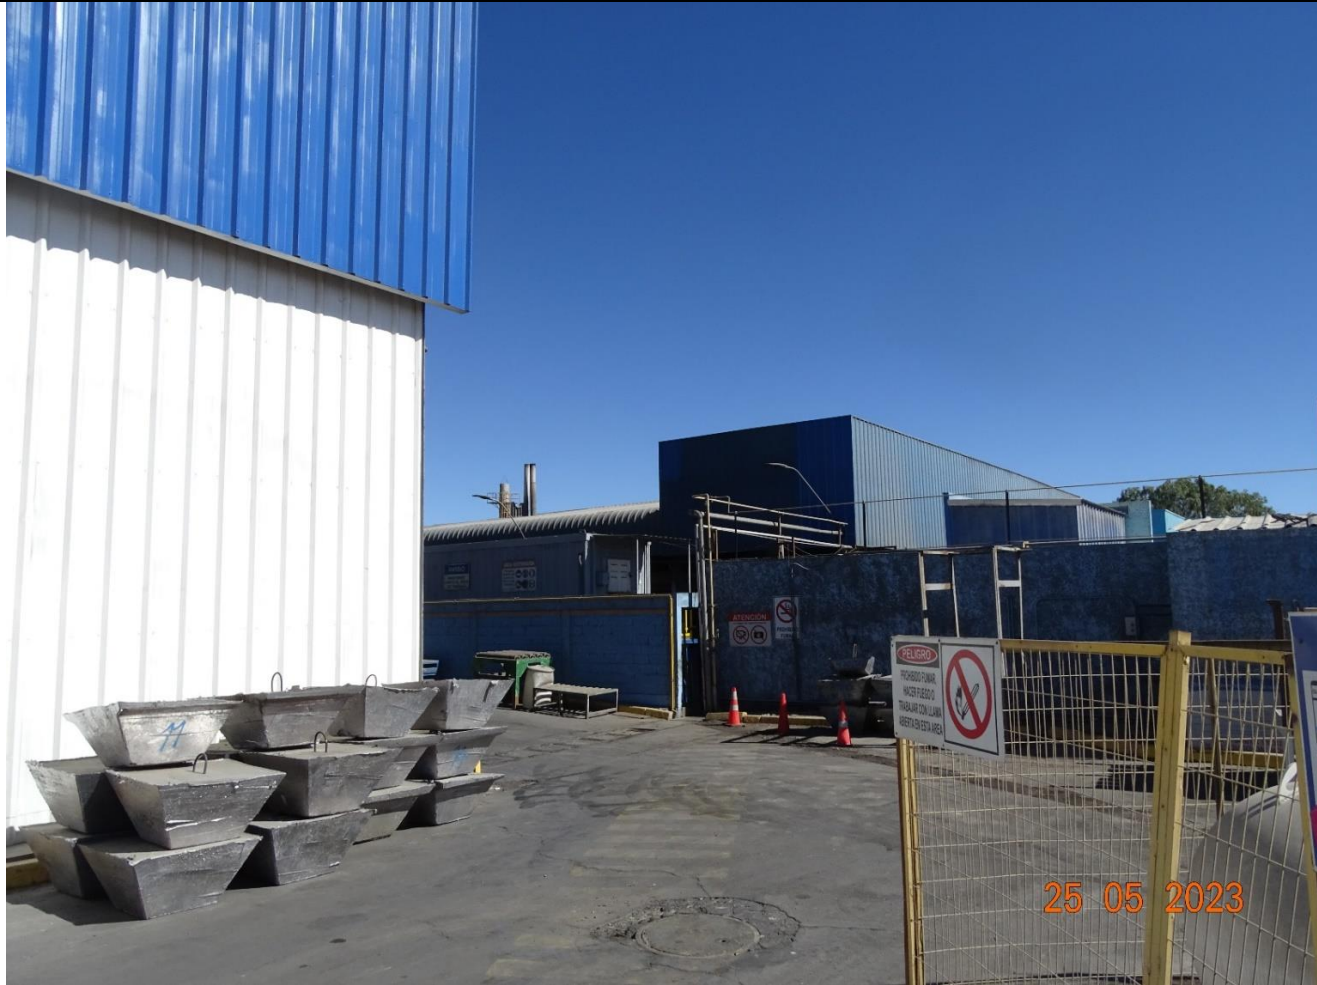
Fotografía 5

Se visitó área de Inppamet, zona contigua a la planta de RECIMAT, para efectos de tomar registros fotográficos en una ubicación similar a los registros que circulan en medios digitales, para su posterior análisis en gabinete.

Descripción del medio de prueba: Estación N°5: Área de Inppamet, zona contigua a la planta RECIMAT, lugar donde según la denuncia ocurrió el incidente.

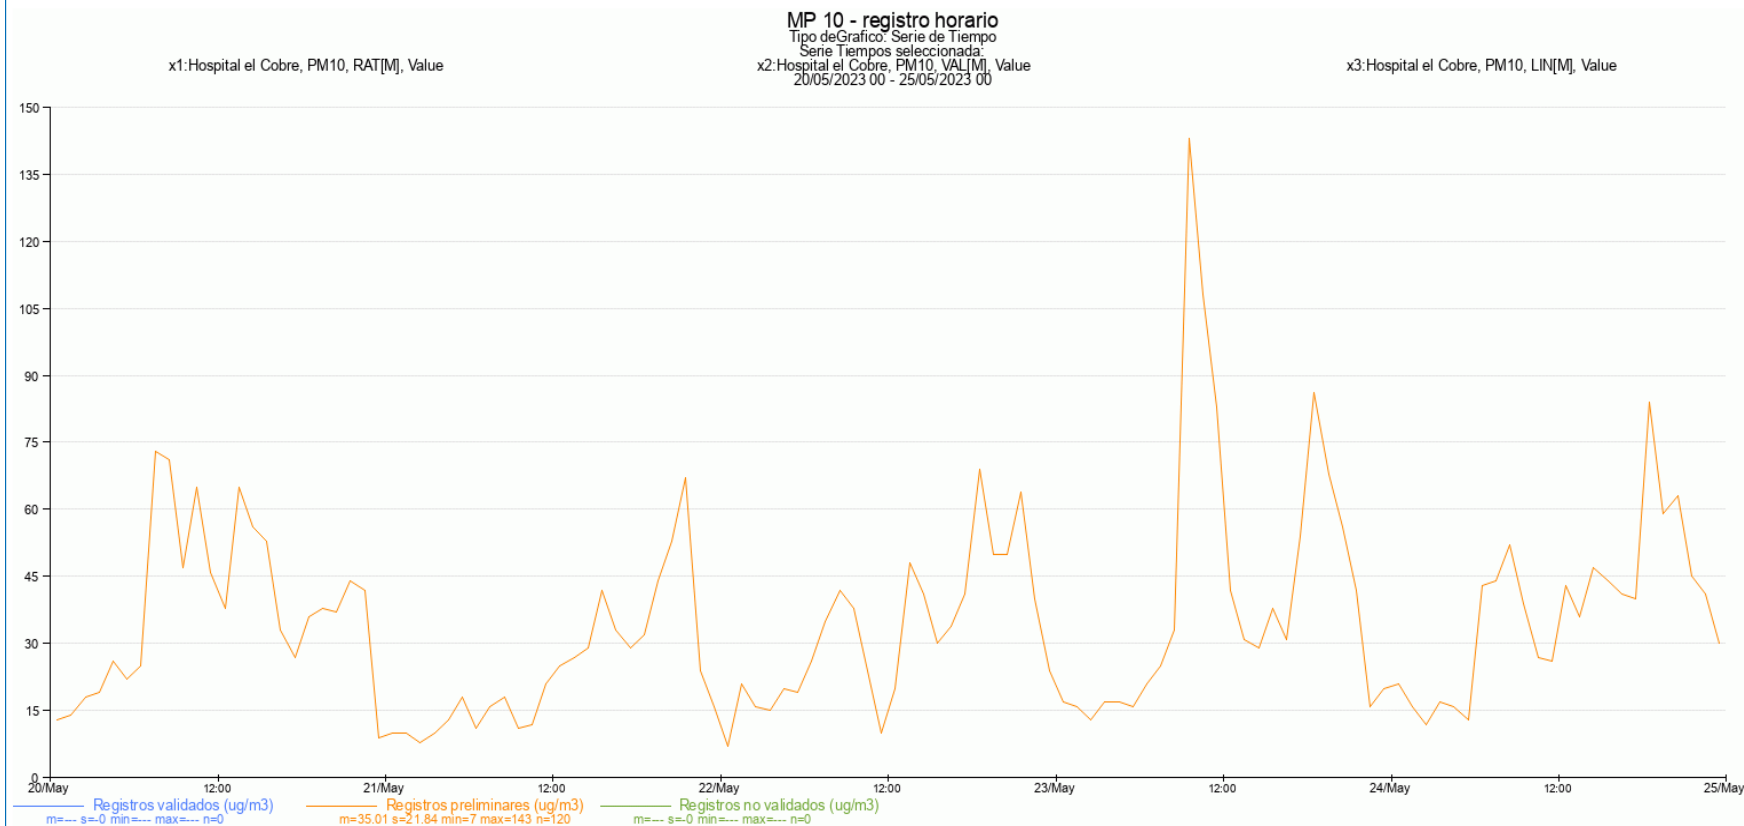
Haciendo un paralelo entre los gráficos 1, 2 y la cantidad cargada al horno, podemos apreciar que no existe relación entre los pick en calidad de aire en MP10 y MP2,5 con las emisiones producto de la carga al horno de RECIMAT, ya que para el día 25 de mayo de 2023, la calidad de aire de Calama en MP 10 era 30 ug/m³ y MP2,5 era 17 ug/m³, mientras para el día 23 de mayo de 2023, el pick era MP10 143 ug/m³ y MP2,5 40 ug/m³. Sin perjuicio de ello, no se cuenta con antecedentes que avalen que dicho pick sea producto de algún mal funcionamiento de RECIMAT. Además, el pick generado el día 23 de mayo de 2023 no generaría problemas a la salud de las personas, ya que de forma inmediata las emisiones bajaron.

Gráfico N°1. Registro de material particulado (MP10) entre las fechas 21 y 25 de mayo del 2023 obtenido de la Estación Hospital el Cobre, Calama.
