**INFORME DE FISCALIZACIÓN AMBIENTAL**

**PLAN DE DESCONTAMINACIÓN PARA LA CIUDAD DE TOCOPILLA Y SU ZONA CIRCUNDANTE**

**PUERTO TOCOPILLA - SQM  
DFZ-2023-1878-II-PPDA**

**JULIO 2023**

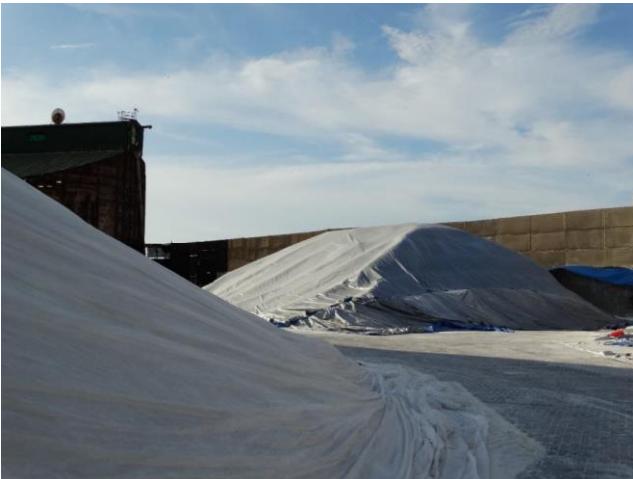
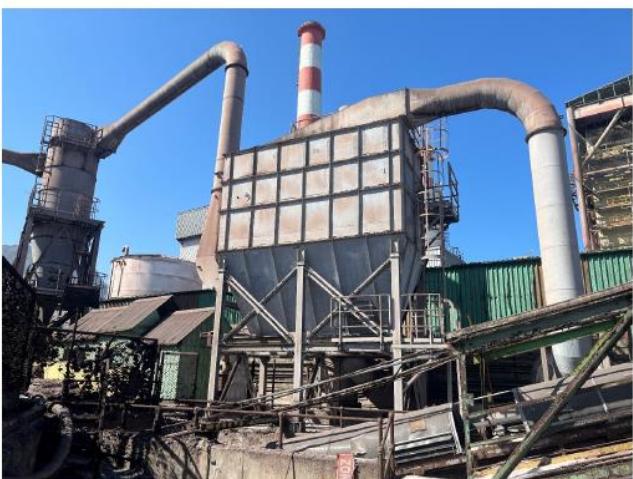
<b>Fotografía 1.</b> <b>Descripción:</b> Pavimentación cancha N°8. Fuente: Informe anual de estimación de emisiones de MP-10 para el año 2022	<b>Fotografía 2</b> <b>Descripción:</b> Mejora en sistema de captación de polvo en cuna de volteo. Fuente: Informe anual de estimación de emisiones de MP-10 para el año 2022.

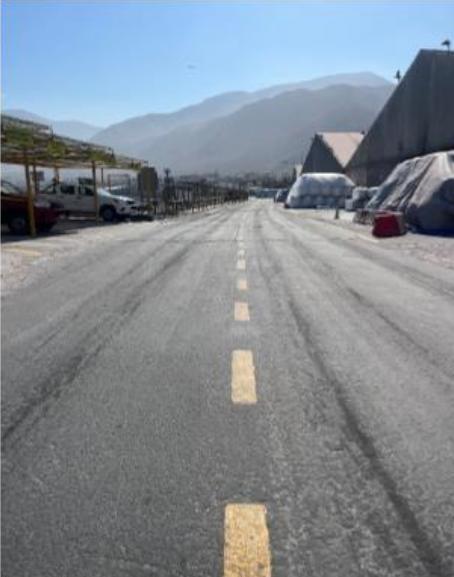
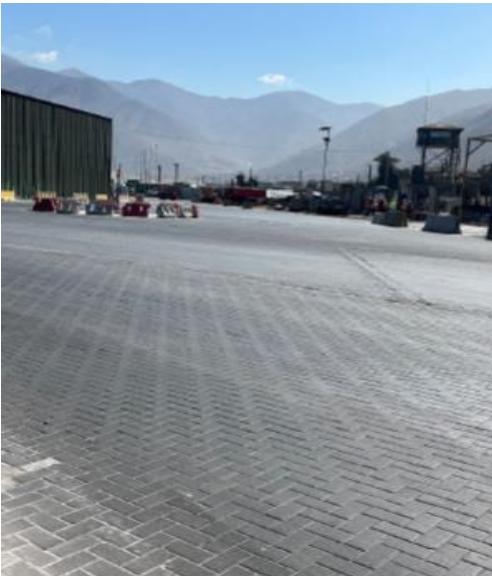
<b>Fotografía 3.</b> <b>Descripción:</b> Pavimentación de caminos costanera. Fuente: Informe anual de estimación de emisiones de MP-10 para el año 2022.	<b>Fotografía 4.</b> <b>Descripción:</b> Pavimentación de caminos sector sur. Fuente: Informe anual de estimación de emisiones de MP-10 para el año 2022.

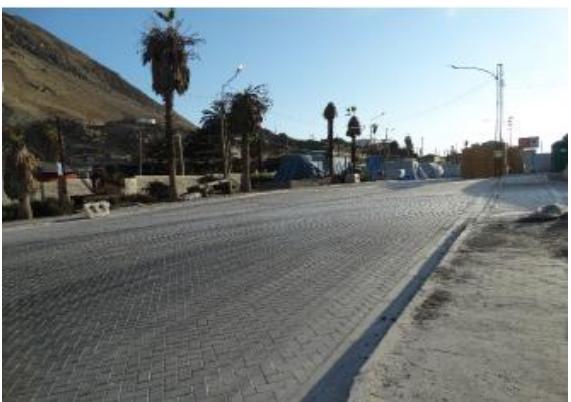
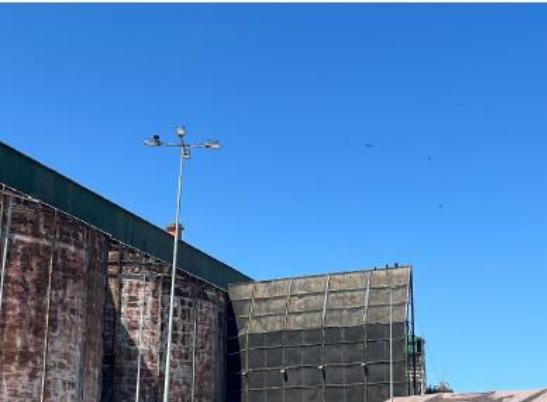
<b>Fotografía 5.</b> <b>Descripción:</b> Pavimentación caminos sector cancha 12. Fuente: Informe anual de estimación de emisiones de MP-10 para el año 2022.	<b>Fotografía 6.</b> <b>Descripción:</b> Barrera de viento cancha N° 1 vista de norte a sur. Fuente: Informe anual de estimación de emisiones de MP-10 para el año 2022.

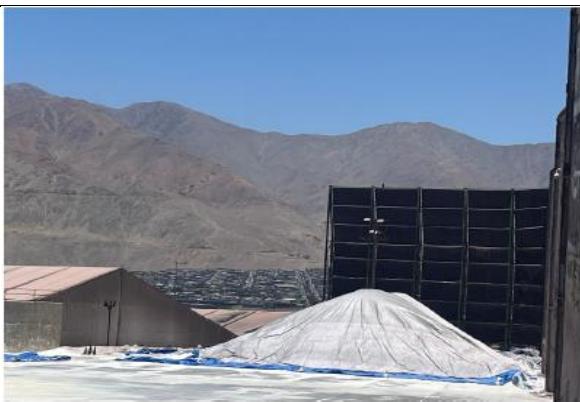
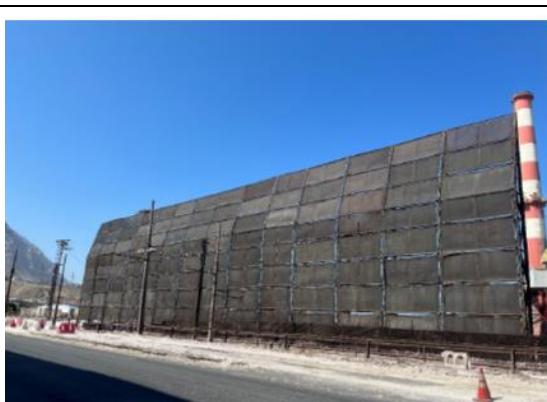
<b>Fotografía 7.</b> <b>Descripción:</b> Barrera de viento Cancha N°1 vista de sur a norte. Fuente: Informe anual de estimación de emisiones de MP-10 para el año 2022.	<b>Fotografía 8.</b> <b>Descripción:</b> Barrera de viento Cancha N°3. Fuente: Informe anual de estimación de emisiones de MP-10 para el año 2022.

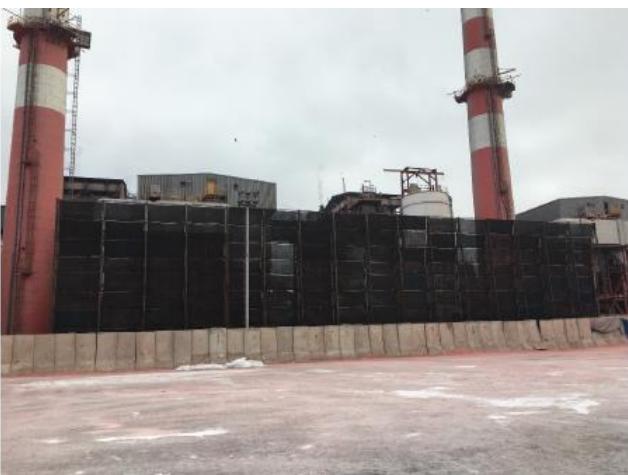
**Fotografía 9.**

**Descripción:** Barrera de viento Cancha Nº3. Fuente: Informe anual de estimación de emisiones de MP-10 para el año 2022

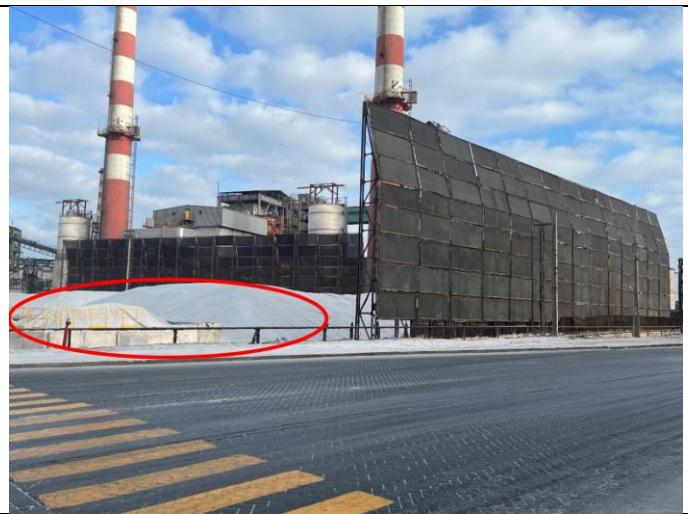
**Fotografía 10.**

**Descripción:** Sector donde se ubicaba el Sello de carga en Cancha Nº3. Fuente: Informe anual de estimación de emisiones de MP-10 para el año 2022.

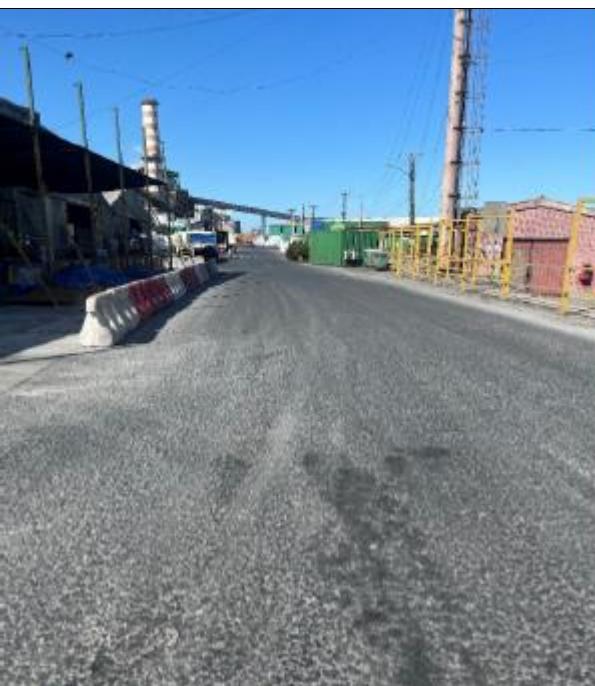
**Fotografía 11.**

**Descripción:** Eliminación de almacenamiento granel Cancha Nº2. Fuente: Informe anual de estimación de emisiones de MP-10 para el año 2022.

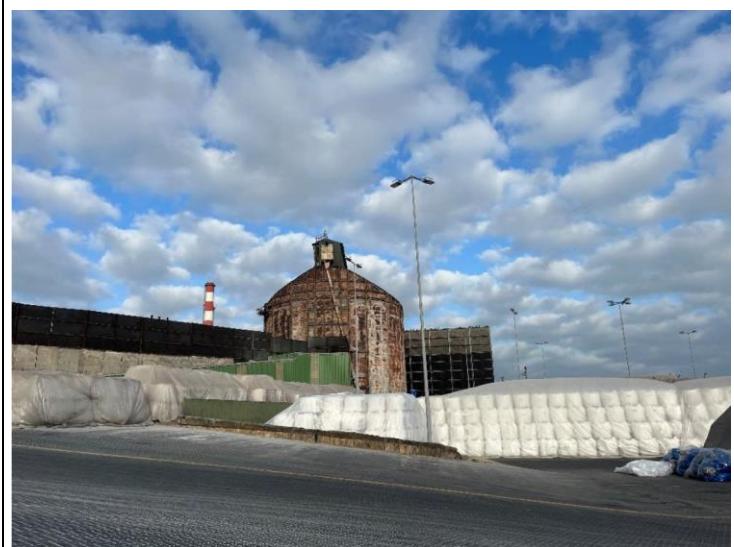
**Fotografía 12.**

**Descripción:** Eliminación de almacenamiento granel Cancha Nº7. Fuente: Informe anual de estimación de emisiones de MP-10 para el año 2022.

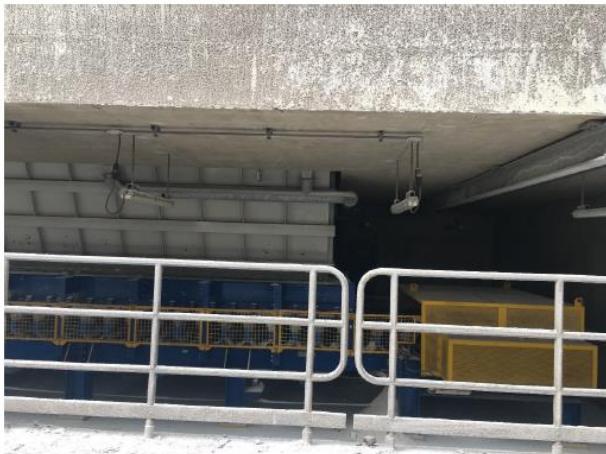
**Fotografía 13.**

**Descripción:** Sistema automático en cancha Nº6. Fuente: Informe anual de estimación de emisiones de MP-10 para el año 2022.

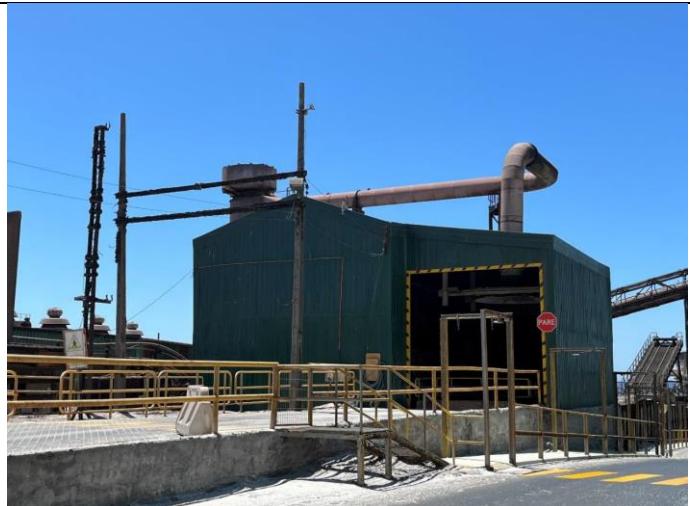
**Fotografía 14.**

**Descripción:** Cuna de volteo de carros. Fuente: Informe anual de estimación de emisiones de MP-10 para el año 2022.

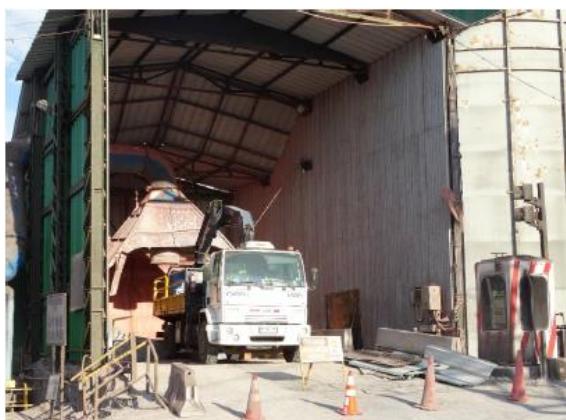
**Fotografía 15.**

**Descripción:** Sistema de captación de polvo Pan feeder. Fuente: Informe anual de estimación de emisiones de MP-10 para el año 2022.

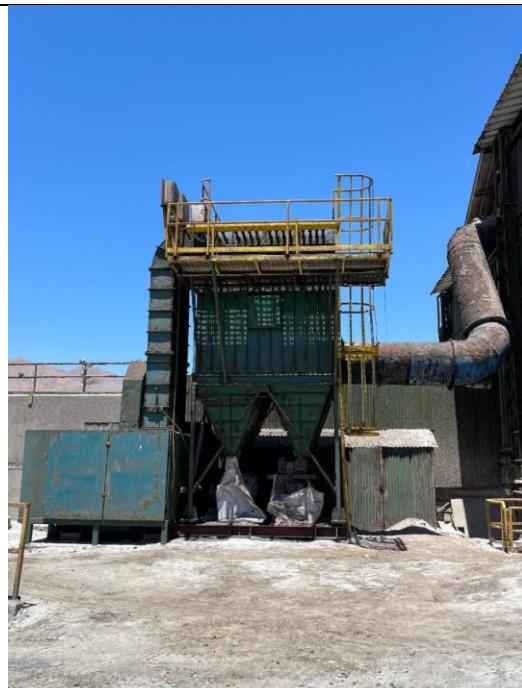
**Fotografía 16.**

**Descripción:** Sistema de captación MP. Fuente: Informe anual de estimación de emisiones de MP-10 para el año 2022.

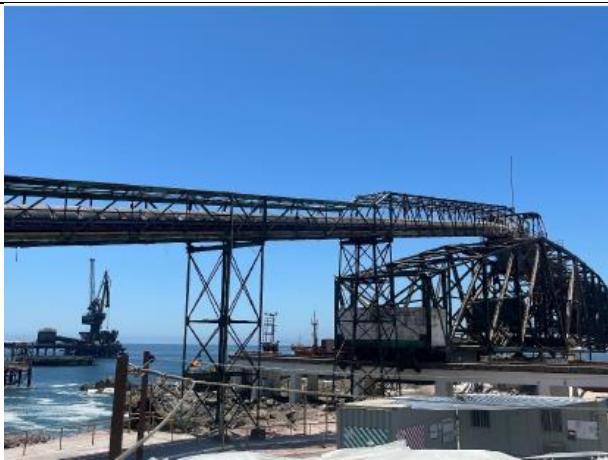
**Fotografía 17.**

**Descripción:** Cobertura de correas transportadoras. Fuente: Informe anual de estimación de emisiones de MP-10 para el año 2022.

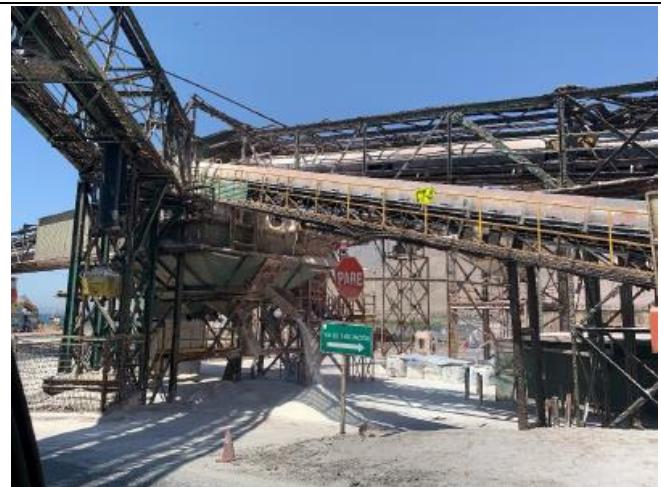
**Fotografía 18.**

**Descripción:** Cobertura de correas transportadoras. Fuente: Informe anual de estimación de emisiones de MP-10 para el año 2022.

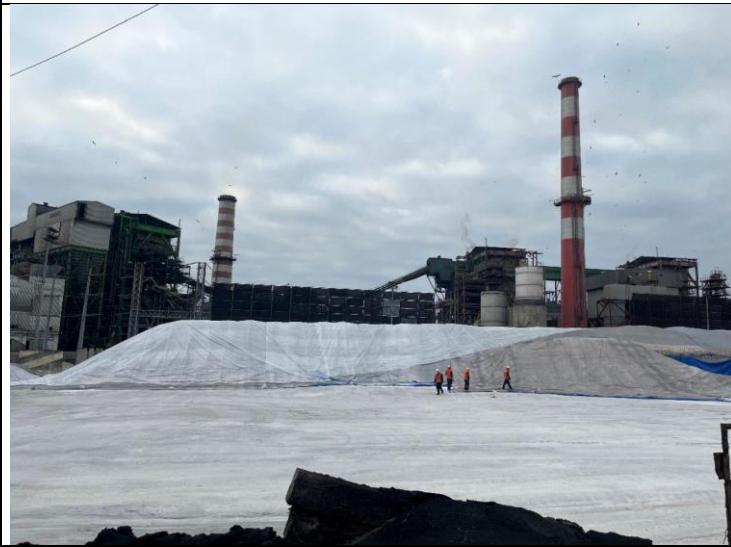
**Fotografía 19.**

**Descripción:** Producto cubierto cancha Nº3 y 4. Fuente: Informe anual de estimación de emisiones de MP-10 para el año 2022.

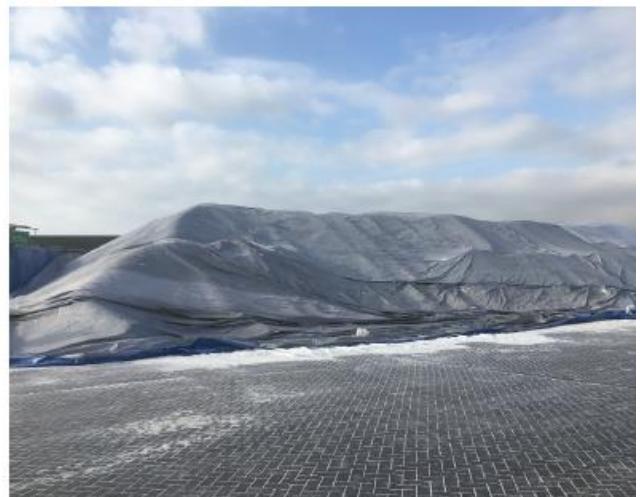
**Fotografía 20.**

**Descripción:** Producto encarpado en cancha Nº6. Fuente: Informe anual de estimación de emisiones de MP-10 para el año 2022.

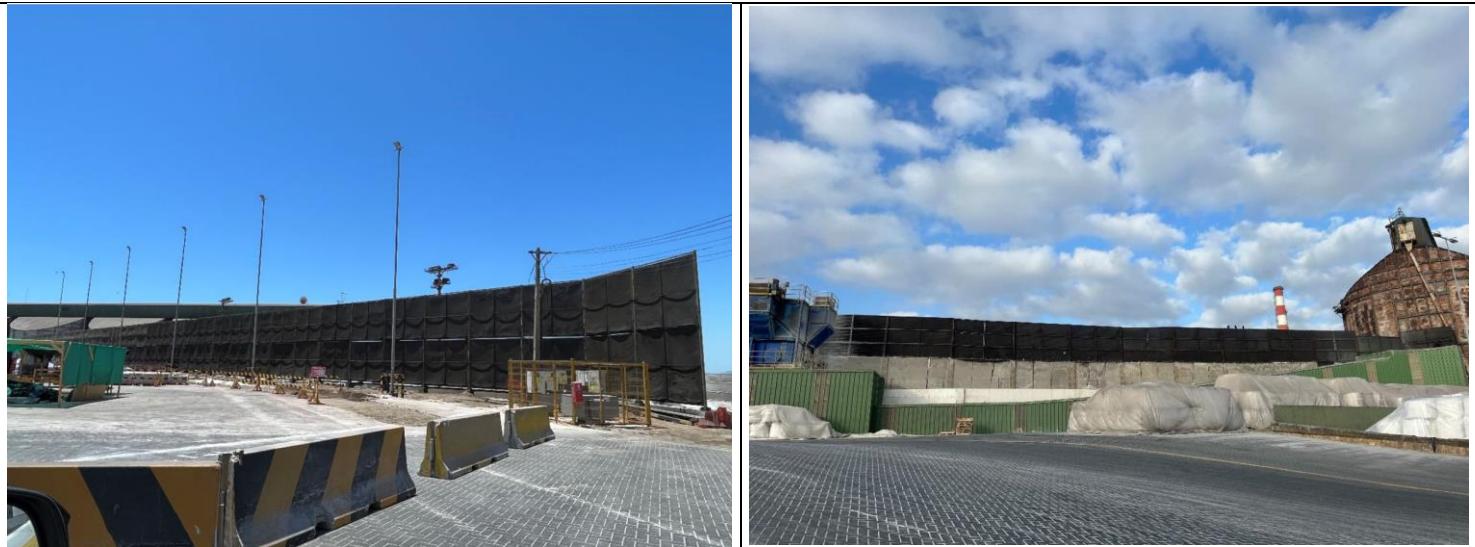
**Descripción:** Barrera de viento Cancha Nº12. Fuente: Informe anual de estimación de emisiones de MP-10 para el año 2022.

**Descripción:** Barrea de viento Cancha Nº8. Fuente: Informe anual de estimación de emisiones de MP-10 para el año 2022.

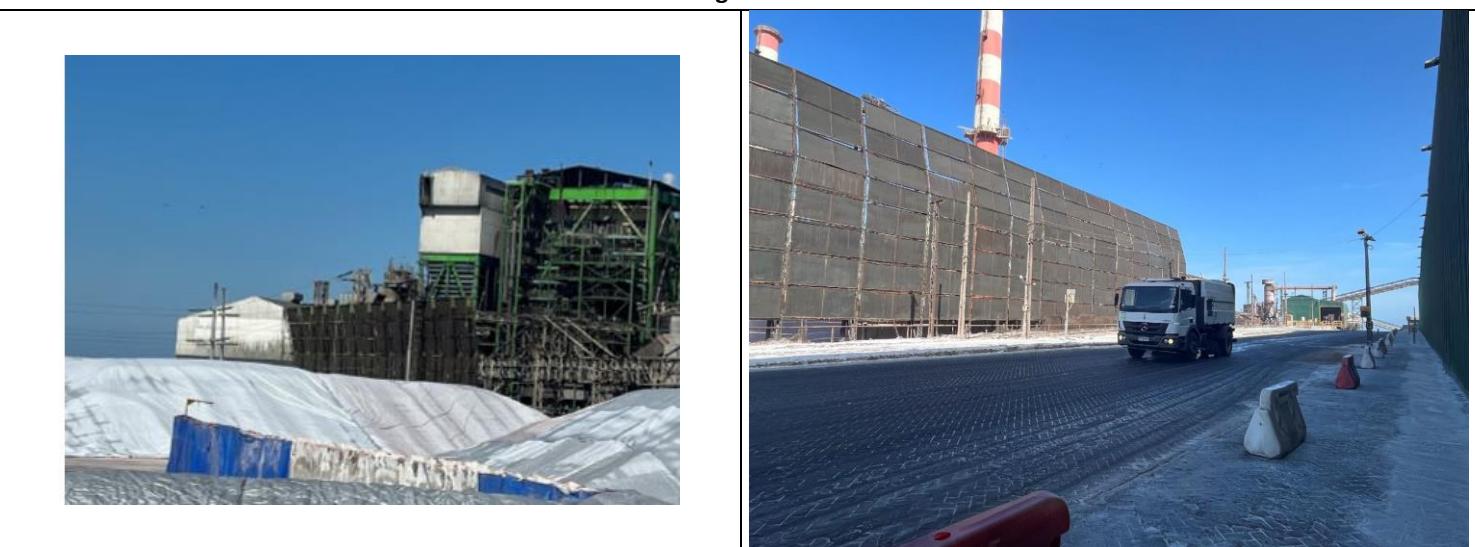
**Descripción:** Barrera de viento Cancha Nº4. Fuente: Informe anual de estimación de emisiones de MP-10 para el año 2022.

**Descripción:** Barredora marca Scarab. Fuente: Informe anual de estimación de emisiones de MP-10 para el año 2022.

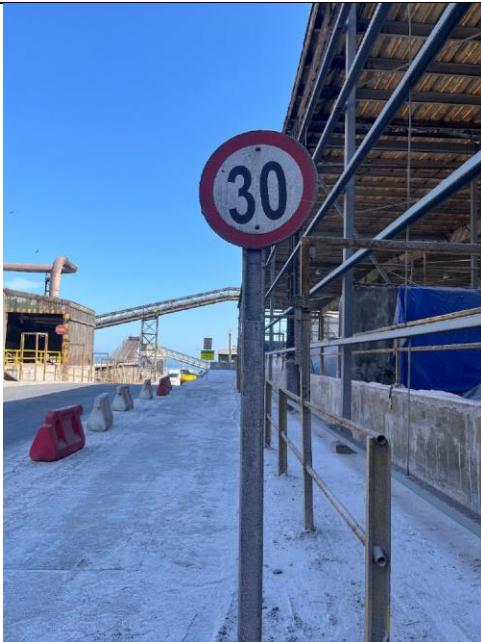
**Fotografía 25.**

**Descripción:** Restricción de velocidad por los caminos internos. Fuente: Informe anual de estimación de emisiones de MP-10 para el año 2022

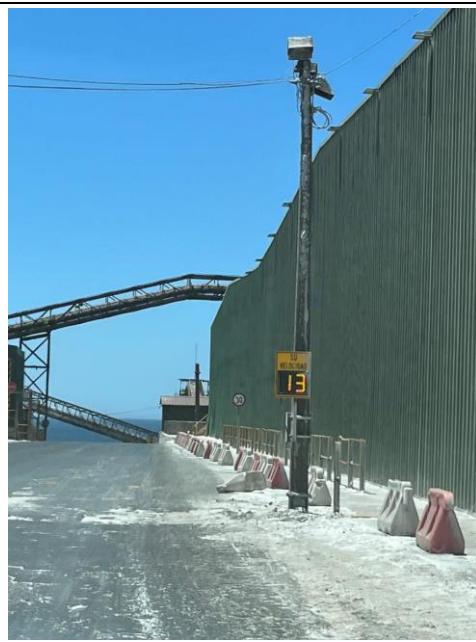
**Fotografía 26.**

**Descripción:** Lector de velocidad. Fuente: Informe anual de estimación de emisiones de MP-10 para el año 2022.

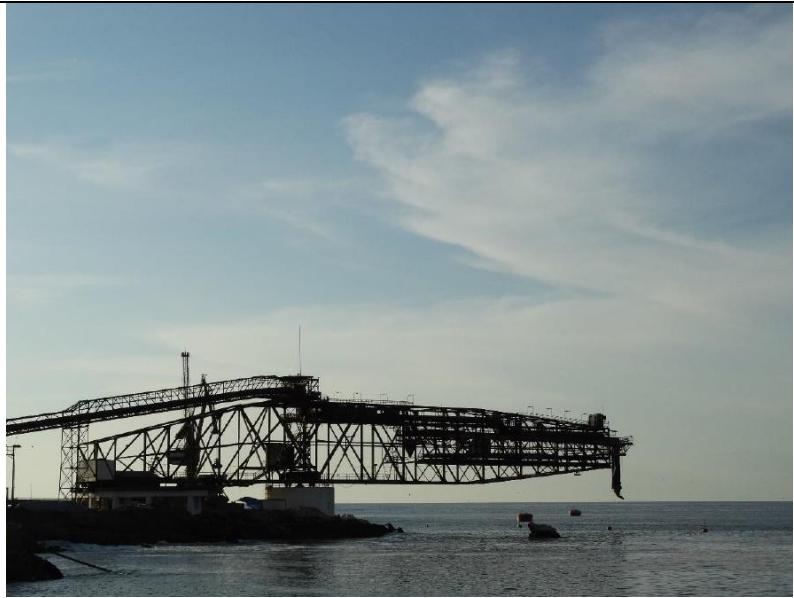
**Fotografía 27.**

**Descripción:** Brazo telescopico Cleveland. Fuente: Informe anual de estimación de emisiones de MP-10 para el año 2022.
