INFORME TÉCNICO DE FISCALIZACIÓN AMBIENTAL

MINA MANTOS DEL PACÍFICO

DFZ-2023-1633-II-RCA

SEPTIEMBRE 2023

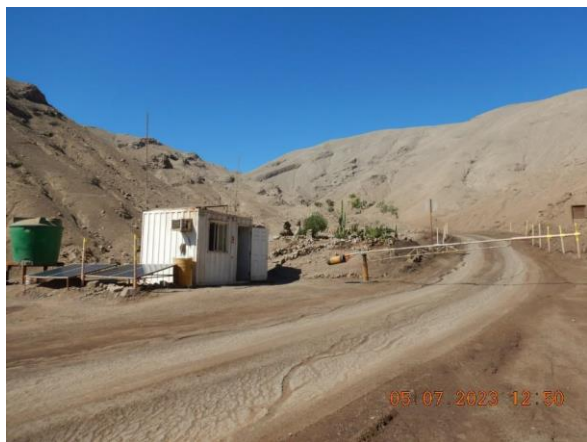
- c) Garita control de acceso: de acuerdo a lo constatado en visita inspectiva, ésta se encuentra dentro del polígono del proyecto evaluado ambientalmente, en una ubicación interior a aproximadamente 2 kilómetros de distancia de la ubicación original. (Imagen 1).

Imagen 1	Fecha: 05-07-2023		Imagen 2	Fecha: 05-07-2023	
Coordenadas UTM Datum WGS84 Huso 19	Norte: 7.507.944	Este: 375.728	Coordenadas UTM Datum WGS84 Huso 19	Norte: 7.507.545	Este: 375.599
Descripción: registro fotográfico obtenido por SERNAGEOMIN durante la inspección ambiental de la garita de acceso a las instalaciones de Mantos del Pacífico.			Descripción: registro fotográfico obtenido por SERNAGEOMIN durante la inspección ambiental. Imagen corresponde a las oficinas administrativas de Mantos del Pacífico.

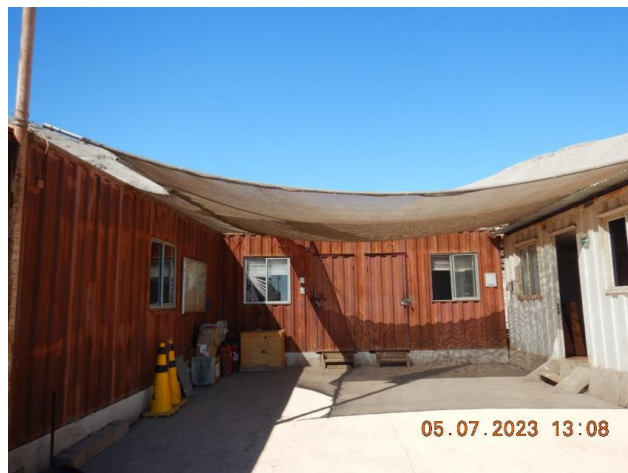
a) Oficinas administrativas: (Imagen 2)

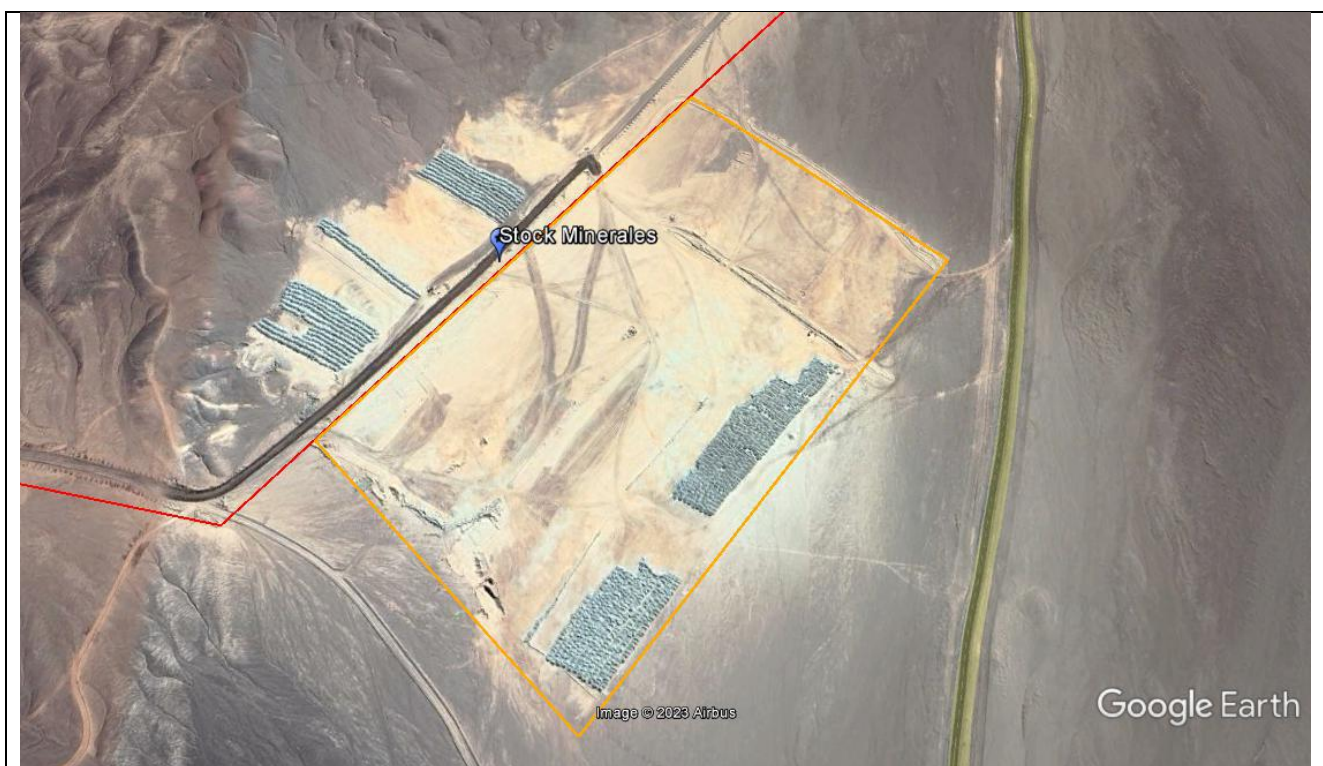
- f) Stock de minerales: A partir de la visita inspectiva realizada por SERNAGEOMIN y lo informado por el titular de proyecto como respuesta al requerimiento de información (Anexo 7.1), es posible constatar que el área de stock de minerales fue implementado de acuerdo a comprometido en la RCA. Sin embargo, de la revisión del área a través de imágenes satelitales, es posible observar que dicho acopio de minerales se extiende en 22 hectáreas hacia el sureste del proyecto, fuera de la zona evaluada ambientalmente. Esta área es posible observarla en las imágenes 8, 9 y 10.

Imagen 10	Fecha: 20-05-2023	
Coordenadas UTM Datum WGS84 Huso 19	Norte: 7.507.397	Este: 378.498
Descripción: Imagen obtenida desde Google Earth. De acuerdo a la aplicación, la fecha de las imágenes corresponde al 20 de mayo de 2023, en donde se puede observar que el almacenamiento de minerales se realiza fuera del polígono declarado por Minera Mantos del Pacífico.
