INFORME TÉCNICO DE FISCALIZACIÓN AMBIENTAL

**PLANTEL PORCINO DE
10 MIL MADRES SAN AGUSTÍN DEL ARBOLITO**

DFZ-2022-1849-VII-RCA

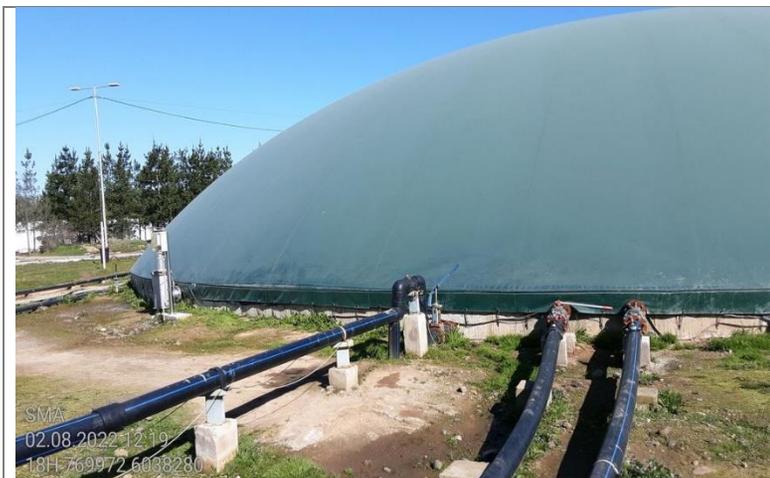
Fotografía 1. Fotografía general del biodigestor.

En la fiscalización de fecha 02-08-2022 se realizó la inspección de la zona operativa del biodigestor. El biodigestor se soporta estructuralmente sobre una base de hormigón, cuya cota basal está bajo el nivel de terreno. La mayor parte de la capacidad está bajo esta cota. En la zona de emplazamiento también se sitúan unidades auxiliares asociadas a la operación del biodigestor: caldera, sistema de quema de biogás, sistemas de monitoreo y control, sistemas anexos (eléctricos, piping, etc.), equipos electrógenos y otros.

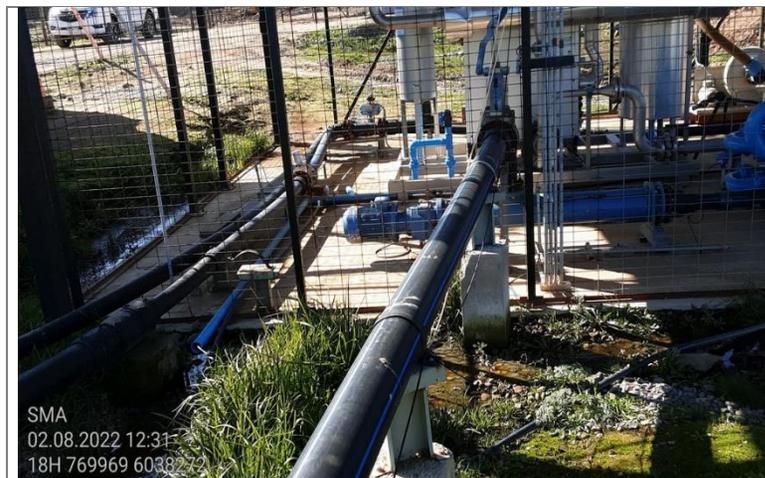
Fotografía 2. Fotografía de la zona de emplazamiento del biodigestor, donde se aprecia uno de los sectores con unidades auxiliares.

Cercano a la zona de emplazamiento del biodigestor, se observó una excavación de tipo zanja de data reciente, además, la presencia de una máquina retroexcavadora detenida en el lugar. De acuerdo con lo indicado por la Sra. Sofía Yáñez, Encargada de Prevención y Medio Ambiente, y el Sr. Roberto Sobarzo, Encargado de Biodigestor y Riego, la excavación correspondía a una zanja de evacuación de aguas lluvia, ya que en la zona de emplazamiento del biodigestor y sus equipos auxiliares existían frecuentes inundaciones.

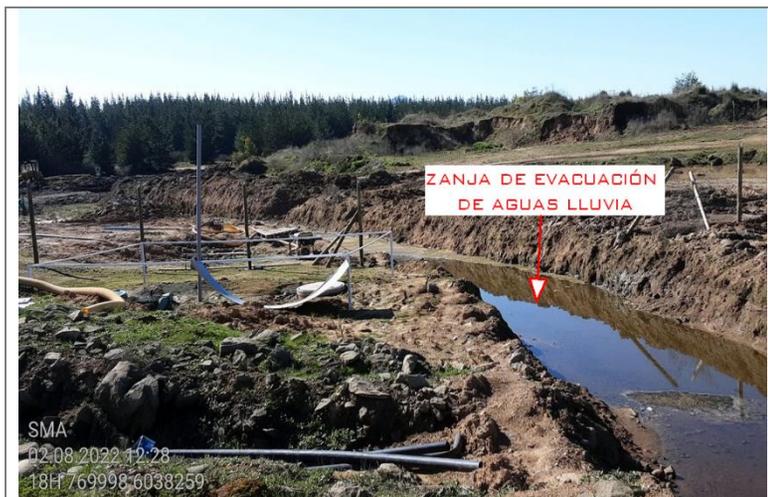
Fotografía 3. Fotografía de la zanja de evacuación de aguas lluvia.

Junto al sector de unidades auxiliares se observó presencia de un líquido de coloración oscura dentro de la zanja de evacuación de aguas lluvia. Se realizó una medición de pH con papel tornasol, constatando que el pH era aproximadamente 7. Se consultó al Sr. Sobarzo respecto al origen de este líquido: señaló desconocer el origen o composición de dicho líquido. Aguas abajo, dentro de la zanja, se visualizó la existencia de aguas con presencia de algas.

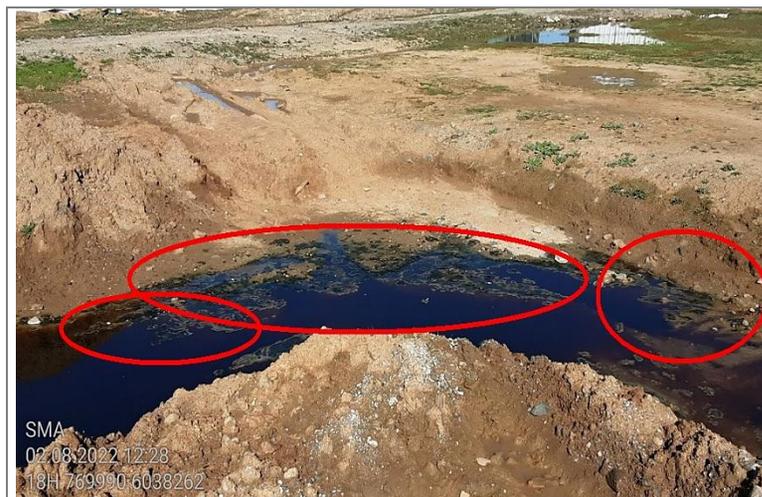
Fotografía 4. Fotografía del líquido de coloración oscura con presencia de algas dentro de la zanja de evacuación de aguas lluvia.

Conforme a estos antecedentes, es posible establecer que el titular realizó una operación que condujo a que se derramara purín dentro de una zanja evacuatora de aguas lluvia. No es posible establecer con certeza el volumen derramado, sin embargo, durante la inspección en que se constató el hecho (02-08-2022), no se constató movilidad del material dentro de la zanja, ya que el líquido se encontraba estancado en el lugar.

Sin perjuicio del incidente, declarado como involuntario por parte del titular, se realizó la limpieza del sector y se adoptaron protocolos para actuar en caso de eventuales sucesos similares a futuro. Cabe señalar que, conforme al plano presentado por el titular, la zanja de evacuación de aguas lluvia desagua dentro del predio, en un sector forestado que corresponde a paño de terreno destinado a riego con purín. Por otra parte, no se detectó en las inspecciones realizadas, escurrimiento o presencia de líquido fuera de la zanja de evaluación. En esta condición, se advierte que el titular no cumplió con la mantención diaria establecida en la RCA N.º 225/2019 para el biodigestor, respecto de limpieza y despeje. Sin perjuicio de aquello, la situación fue corregida por el titular adoptándose las medias de remediación y prevención. Esto, sumado a que no se detectó afectación o riesgo a componentes del medio ambiente, se establece una corrección temprana conforme a los procedimientos de fiscalización adoptados por la Superintendencia del Medio Ambiente para el caso de constatar hallazgos subsanables.

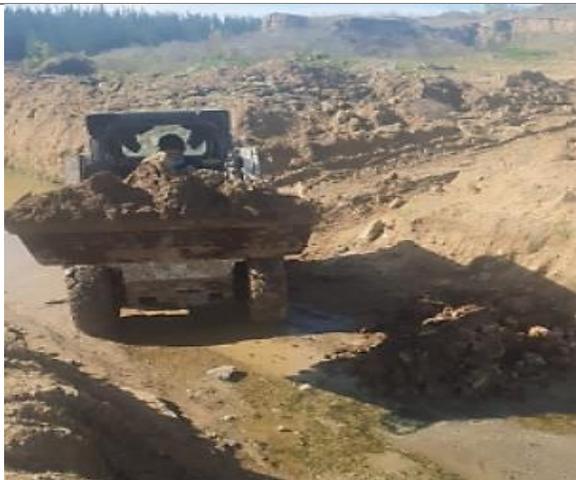
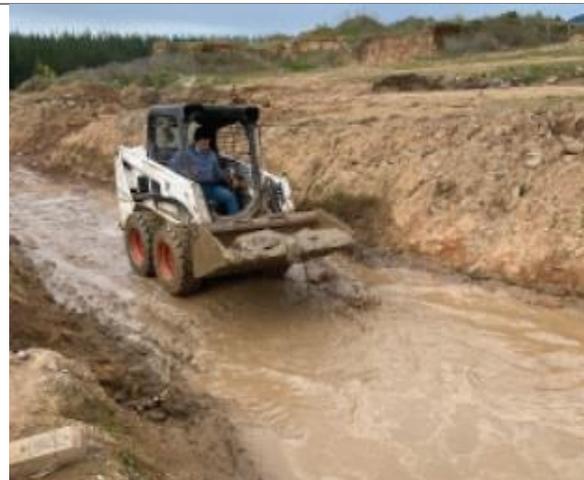
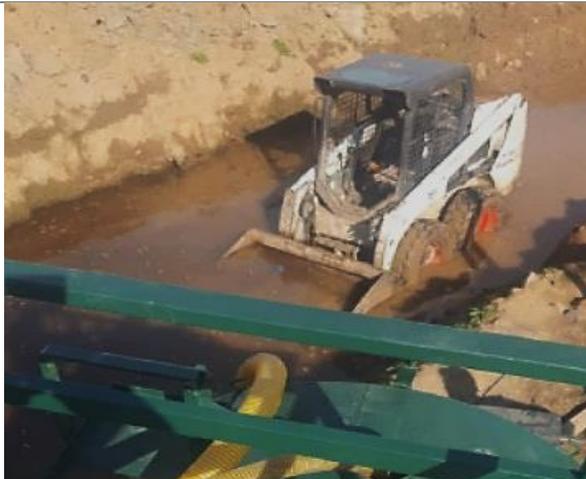
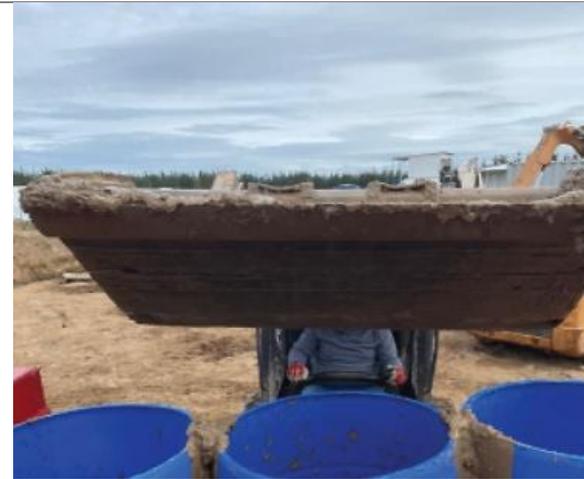
Dentro de la documentación remitida por el titular, se encuentran fotografías de las labores de limpieza de la zanja y del retiro de la primera capa de tierra y su posterior acumulación en tambores de 200 litros (Fotografías 5 - 8). Además, se adjuntó un mapa con el emplazamiento y extensión de la zanja (Figura 4).

Fotografía 5. Fotografía de la limpieza de zanja de evacuación de aguas lluvia remitida por el titular en informe técnico de agosto de 2022.

Una vez retirado el líquido y realizadas las capacitaciones, se procedió al retiro de la primera capa de tierra, la que fue acumulada en tambores de 200 litros y almacenada en la bodega de residuos peligrosos a la espera de los resultados de las muestras del agua que fueron enviadas al laboratorio de ANAM para determinar si corresponde a no a un residuo peligroso.

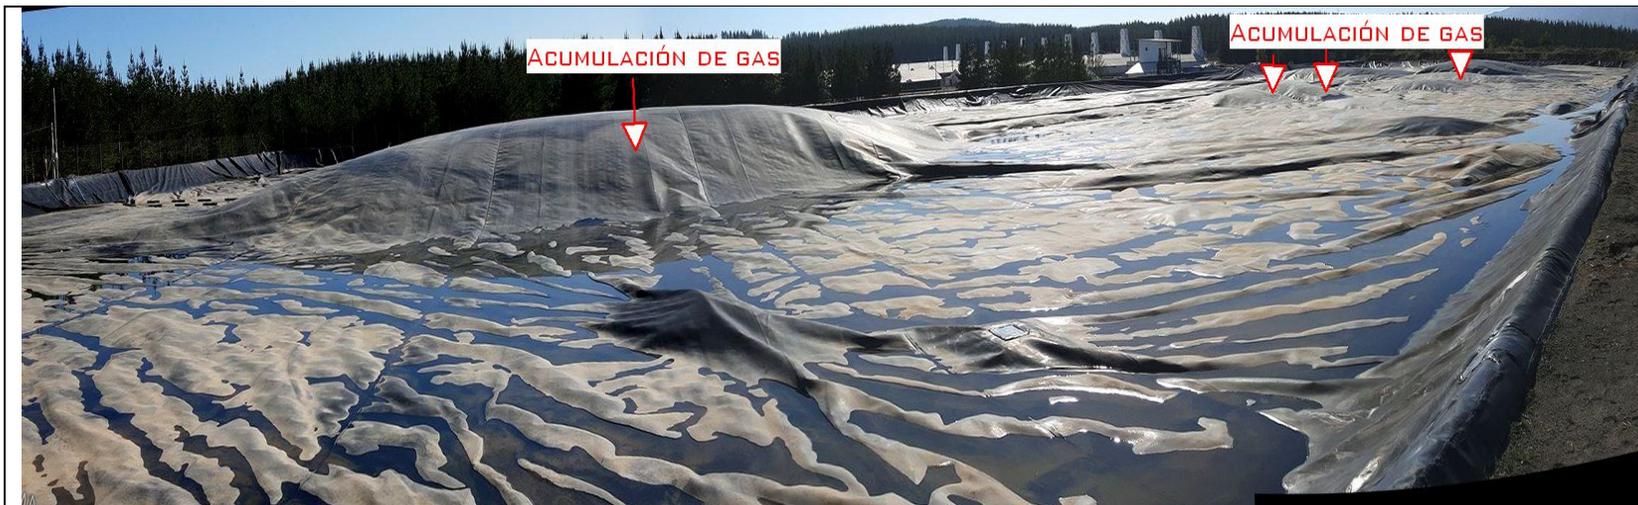
El biogás que se genera en la laguna de digestato es evacuado mediante este sistema de ductos perforados de HDPE, y es derivado al sistema de manejo de gas del biodigestor para ser mezclado con el gas de este último, para finalmente ser quemado en la antorcha, en caso de que se alcance el nivel de metano requerido.

Fotografía 13. Vista en panorámica de la laguna de acumulación de digestato captada en inspección de fecha 02-08-2022. Se indica la acumulación de biogás que genera protuberancias en la cobertura por efecto de la presión en su interior.

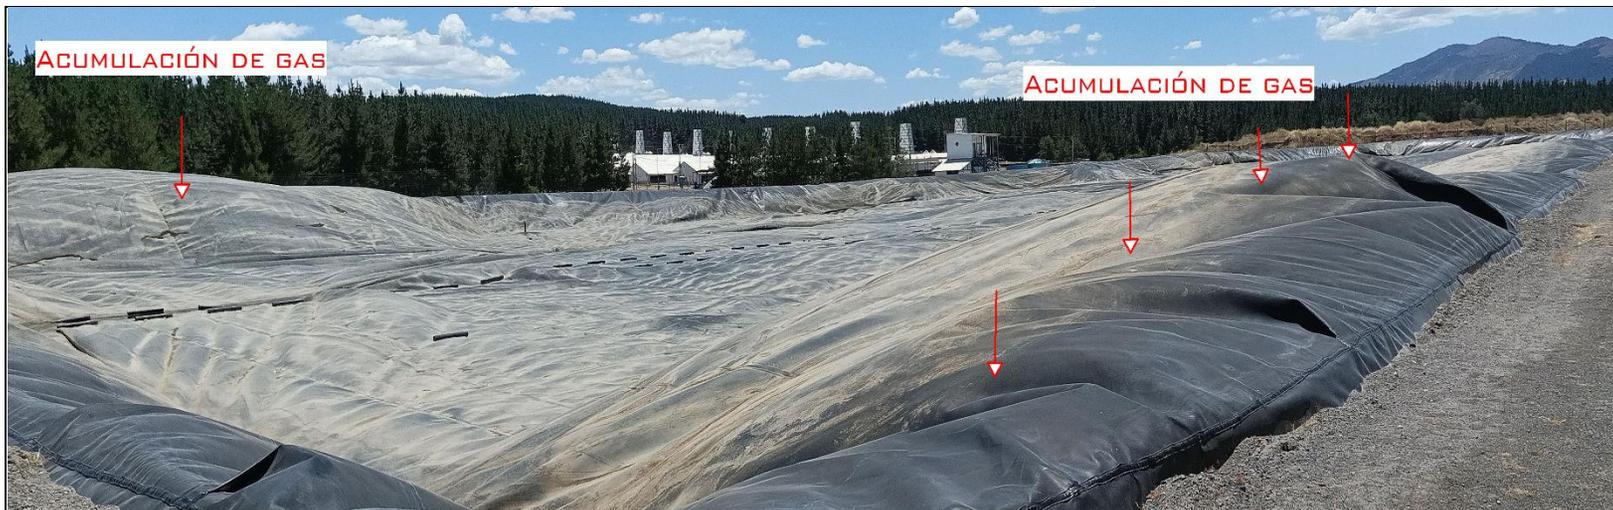
Posteriormente, en la inspección de fecha 14-12-2022, se verificó que la laguna de digestato se mantenía completamente sellada mediante la cobertura de polietileno de alta densidad. La cobertura presentaba protuberancias por acumulación de gas en distintos puntos de la cobertura. Los gases acumulados bajo la cubierta de polietileno son derivados de forma regular al sistema de manejo de gases del biodigestor para su quema mezclados con los gases generados en el biodigestor.

Fotografía 14. Vista en panorámica de la laguna de acumulación de digestato, captada en inspección de fecha 14-12-2022. Se indica la acumulación de biogás que genera protuberancias en la cobertura por efecto de la presión en su interior.

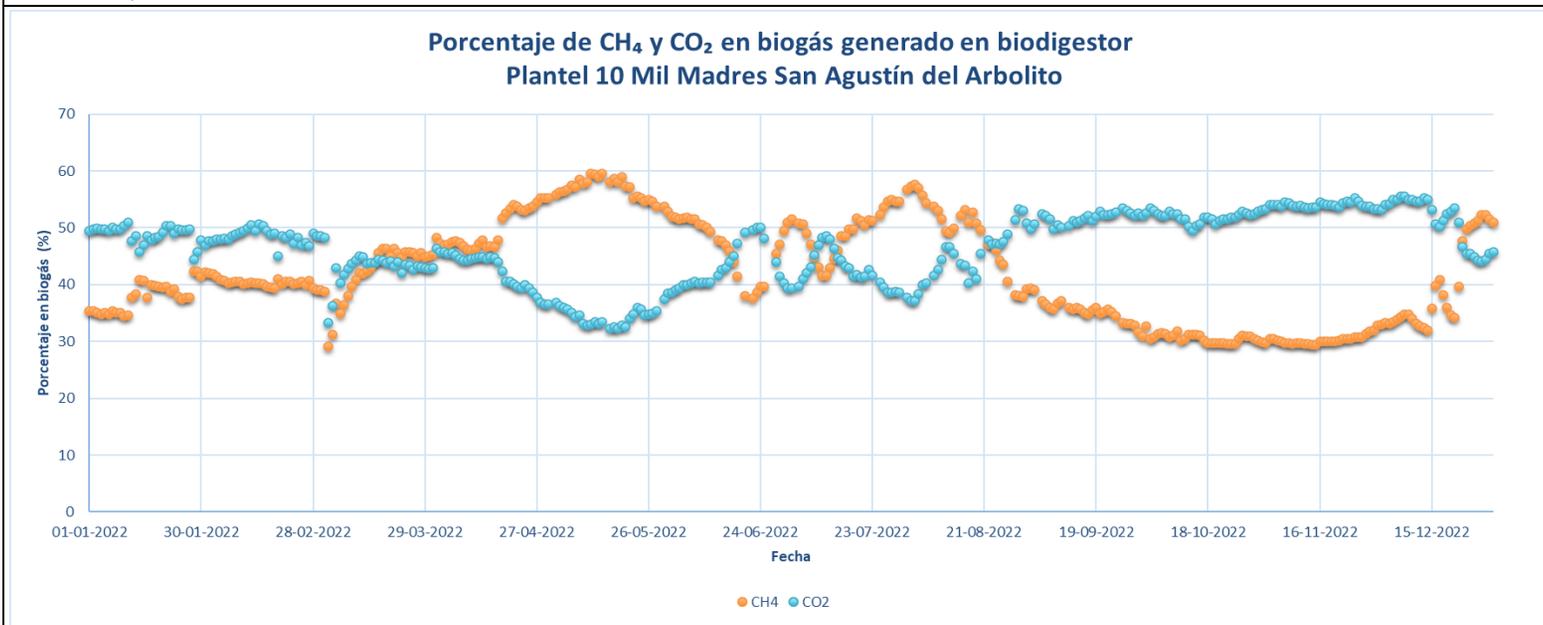
GRAFICO 1: Variación porcentual diaria de CH₄ y CO₂ en el biogás producido en el biodigestor de la unidad fiscalizable Plantel de 10 Mil Madres San Agustín del Arbolito/ Período 2022.

Analizada la información remitida por el titular, es posible establecer que existe una generación de biogás producida en el biodigestor, de composición altamente variable. Esta situación queda en evidencia en las inspecciones en terreno donde se ha detectado variaciones importantes en la composición del biogás, donde se ve afectada la operación de la antorcha dispuesta para quema de biogás, debido a los bajos porcentajes de metano en la mezcla. De acuerdo a lo establecido en la evaluación ambiental, el biogás producido tendría una concentración de entre 50 % y 60% de metano. Sin embargo, de acuerdo con la información remitida por el titular, la concentración real de biogás varió entre 29,1% y 59,5% para el período analizado (01-01-2022 al 31-12-2022).

Es menester hacer presente que un 52% de los días, validados con datos por el titular para el año 2022, presentan un biogás con una concentración de metano igual a 40% o menos. Por otra parte, se observa una alta variabilidad del CO₂, cuya concentración presenta una variación inversa a la variación de concentración de metano, tal como se aprecia en el Grafico 1. Lo mismo para la concentración de H₂S, que presentó alta variabilidad en el mismo período (Grafico 2).

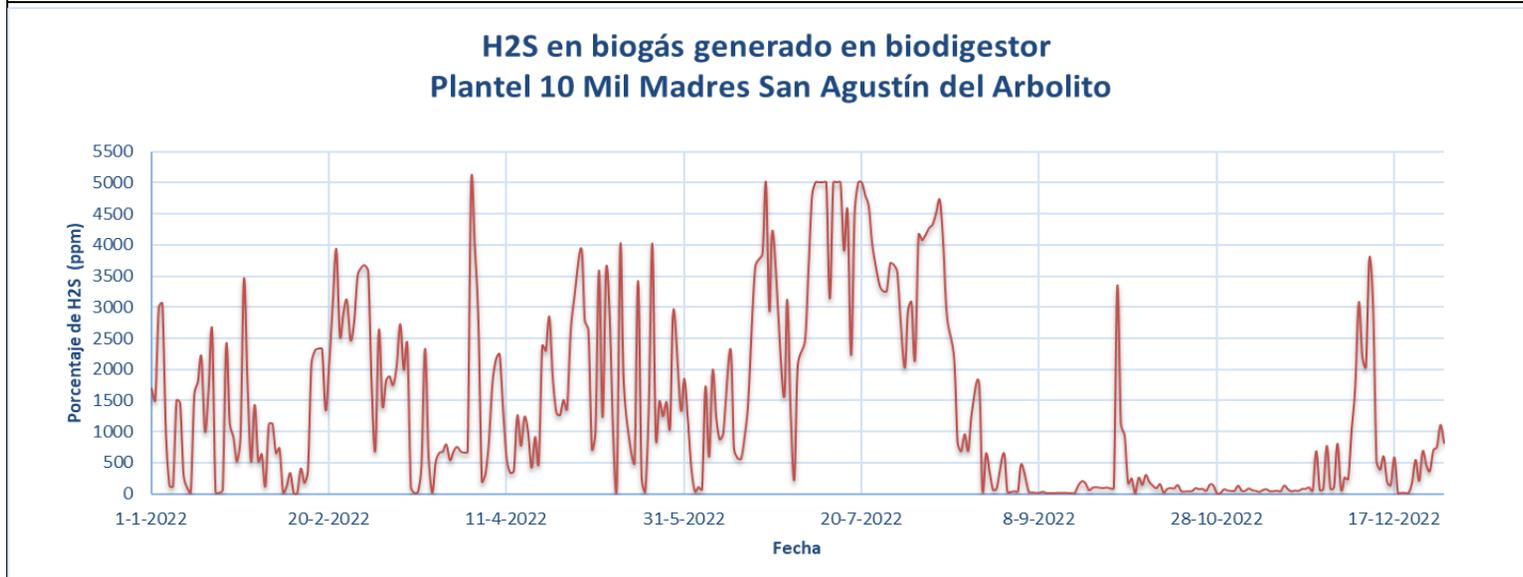
GRAFICO 2: Variación diaria de H₂S (ppm) en el biogás producido en el biodigestor de la unidad fiscalizable Plantel de 10 Mil Madres San Agustín del Arbolito para el período 2022.

La alta variabilidad en la concentración de parámetros relevantes en el biogás: CH₄, CO₂ y H₂S, la mayor parte del tiempo con una concentración de metano igual o debajo del 40%; versus los 60% proyectados en la evaluación ambiental, permiten establecer la existencia de problemas operacionales en el biodigestor. Según bibliografía: *el contenido en metano del gas de un digestor que funcione adecuadamente variará del 65% al 70% en volumen, con una oscilación en el anhídrido carbónico del 30% al 35%*².

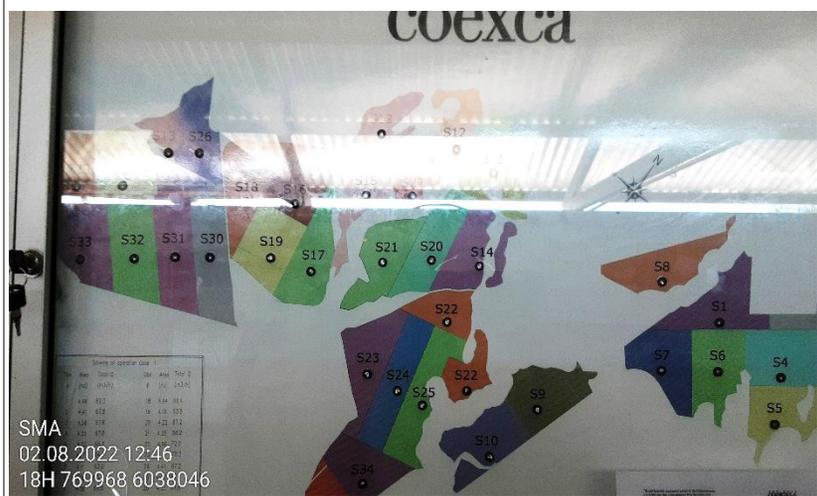
Fotografía 15. Panel de riego apagado al momento de la inspección de fecha 02-08-2023.

Posteriormente, en la inspección de fecha 14-12-2022, se inspecciona la caseta de riego constando que los equipos de impulsión (bombas) se encontraban apagados, al momento de la inspección. El panel de control de riego, donde se indican todos los sectores con aplicación instantánea, se encontraba apagado; es decir, no se realizaba riego en ninguno de los sectores destinados a riego. Se revisó el libro de registro de riego que se mantiene en la caseta de riego y se constató que la última aplicación con purín registrada corresponde al día 24-11-2022.

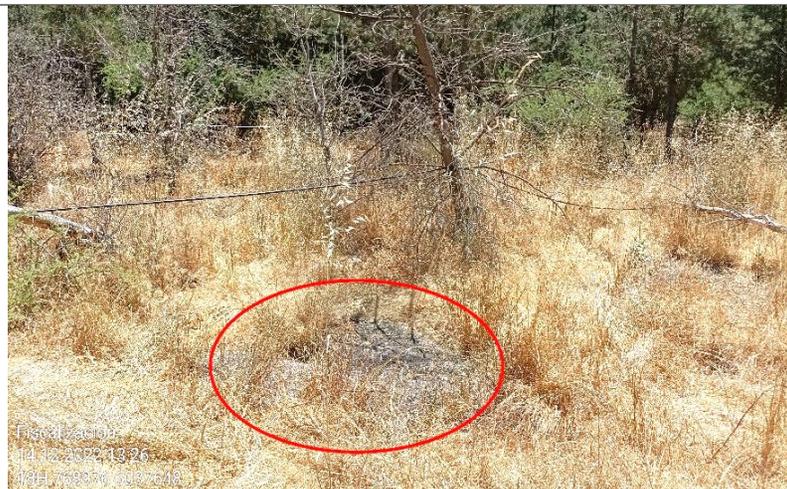
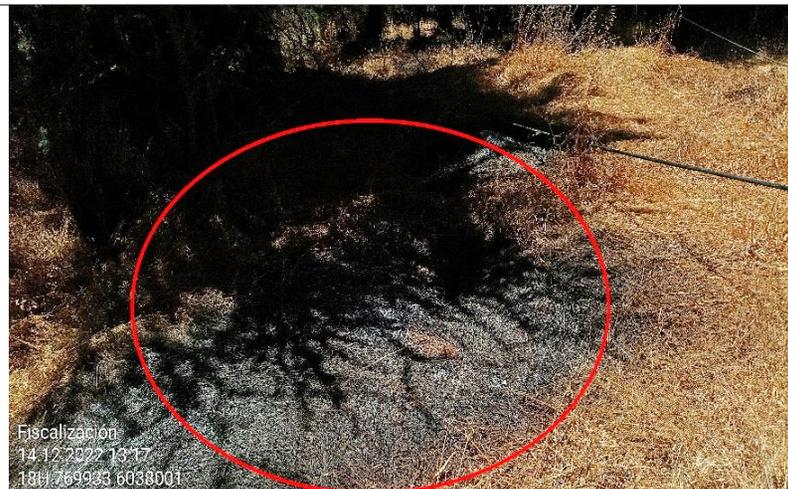
En la inspección de fecha 14-12-2022, nuevamente se realizó un recorrido por los sectores destinados a riego. No se evidenció presencia de riego reciente en los sectores destinados a riego. Sin perjuicio de lo anterior, se observaron diversos puntos que presentan daño en la vegetación. En estos sectores donde se constató que la vegetación silvestre se encuentra teñida de negro y atiborrada a nivel de suelo también presentaban un polvo de color blanco. Se consultó al Sr. Ismael Valenzuela, Encargado de Medio Ambiente respecto a esta situación. En respuesta, el Sr. Valenzuela indicó que corresponde a los sectores donde se aplicó el riego con digestato (purín tratado). Especificó que los vestigios de sustancia negra corresponden a restos del digestato aplicado y el polvo blanco corresponde a restos de una aplicación de cal para evitar la generación de olores. Se observó que estas manchas negras sobre la vegetación están ubicadas bajo los aspersores del sistema de riego. La vegetación silvestre (maleza) en contacto con el digestato, teñida de color negro, se encuentra totalmente atiborrada a nivel de suelo. Este fenómeno se observó en todos los sectores de riego visitados durante la inspección.

Fotografía 17. Vestigios de digestato en zona de aplicación mediante riego.

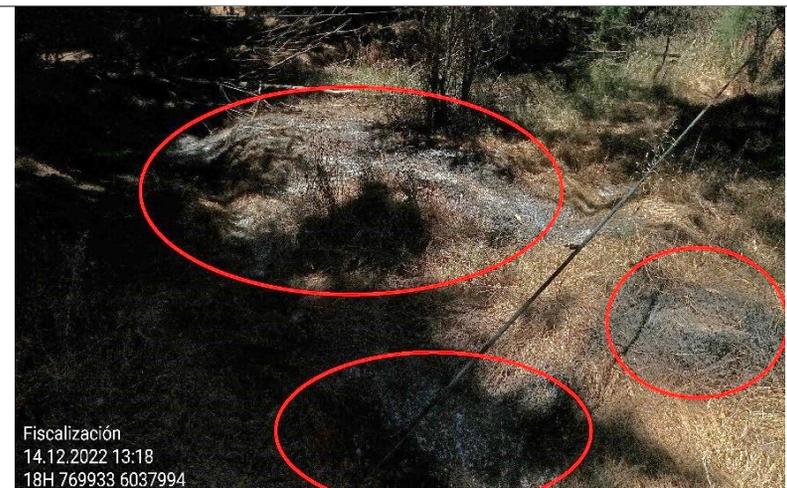
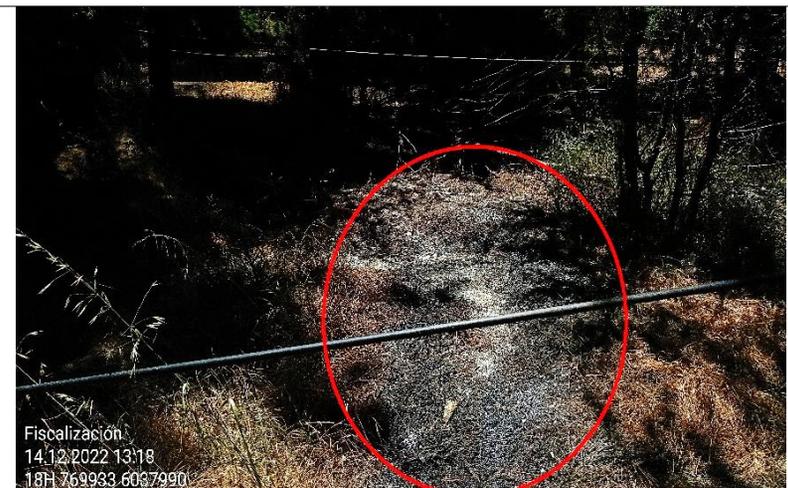
Fotografía 19. Vestigios de digestato en zona de aplicación mediante riego. Se aprecia además vestigios de aplicación de cal.

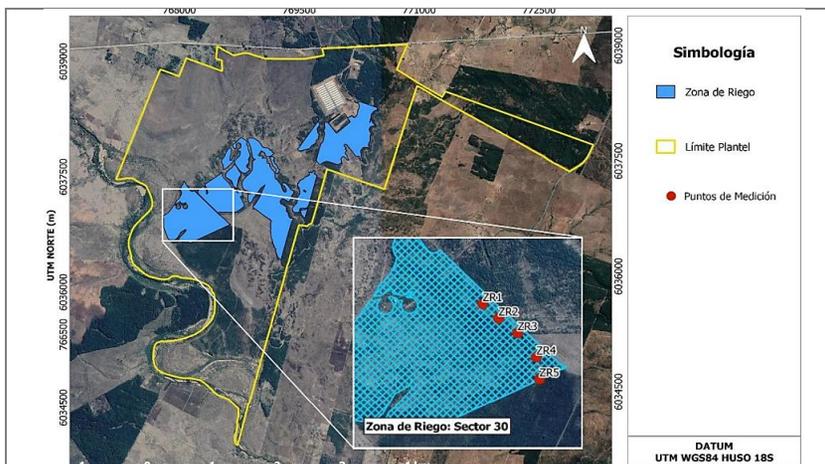
Figura 5. Ubicación de la zona de riego y los puntos de olor evaluados - Informe Proterm Inf03E01-O-20-007.

1. Concentración de olor en la fuente igual a 287 OUE/m³.
2. Valores puntuales de olor que oscilan entre los 26 OUE/m³ y 2.276 OUE/m³, presentándose su mayor concentración en el Punto N°2. Los resultados corresponden a valores que no son completamente homogéneos, lo que puede estar asociado a una distribución heterogénea del riego en la zona de aplicación de efluente tratado.
3. Las notas del olor identificadas en la zona de aplicación de efluente tratado se asocian a notas de olor clasificadas como purín, séptico y humedad.
4. La intensidad del olor en la zona de aplicación de efluente tratado se califica como fuerte y con un tono hedónico desagradable.

En esa condición, es posible establecer que el digestato líquido aplicado en riego presenta olores en intensidad fuerte y tono hedónico desagradable, estimándose una concentración promedio de 287 OUE/m³ en la zona de aplicación de riego considerada para el muestreo.

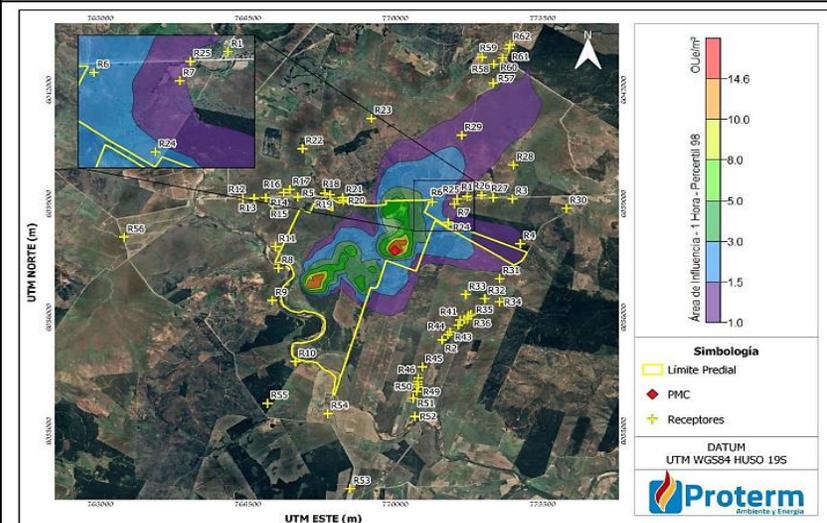
Figura 8. Mapa de concentración de olor generado por las fuentes de emisión del plantel de cerdos del año 2021. Promedio horario (percentil 98).

(Anexo 8), se solicita al titular una tabla de datos en donde se declare la tasa de emisión diaria de olores asociada a la fuente denominada “zona de riego”, para cada una de las modelaciones (2021 y 2022). Además, justificar la tasa de emisión de olor utilizado en ambos periodos (campaña asociada a la determinación de este valor mediante olfatometría o lo que corresponda como valor base para cada modelación (2021/2022)). Con fecha 24 de julio de 2023, el titular remitió la información requerida (Anexo 8). La revisión de antecedentes remitidos por el titular permite establecer que el titular realizó las modelaciones en Calpuff para los periodos 2021 y 2022, comprometidas según los términos de la RCA N.º 255/2019 para las fuentes: pabellones, zonas de riego y zona de transferencia. El titular efectuó mediciones estáticas bianuales mediante lo establecido en la NCh N°3386:2015, para posteriormente realizar un análisis olfatométrico acorde a la NCh N°3190:2010. Revisados los antecedentes, es posible establecer, de acuerdo con el escenario modelado, que no existe superación del límite establecido para los receptores sensibles identificado (3 OUE/m³, Percentil 98) (Figuras 8 y 9).

Con los archivos de data base remitida por el titular en su presentación, se efectuó una revisión de las modelaciones utilizando el Programa Calpuff. En la revisión se advierte que la zona donde se ubican los receptores sensibles, asociados a las denuncias en contra de la instalación, no se advierte superación del límite establecido en la evaluación ambiental (3 OUE/m³, Percentil 98). Sin perjuicio de lo anterior, se observa que la data meteorológica utilizada en las modelaciones de los años 2021 y 2022 corresponde a una base del año 2019.
