INFORME TÉCNICO DE FISCALIZACIÓN AMBIENTAL

CES ILQUE (RNA 103966)

DFZ-2023-2367-X-RCA

Septiembre 2023

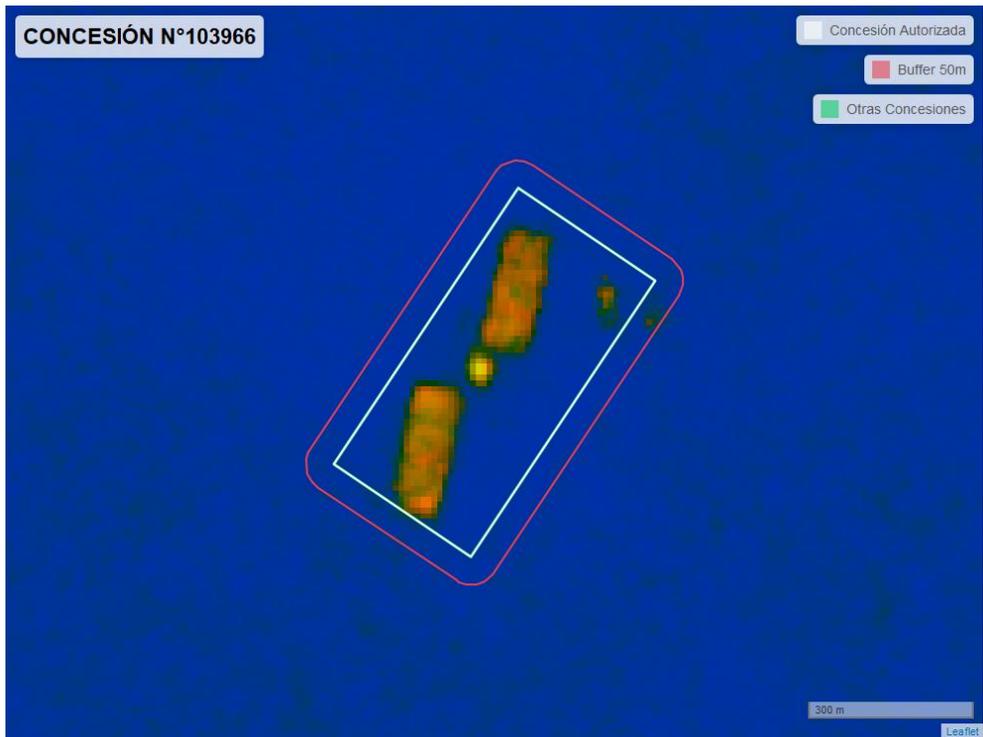
Figura 2. Mapa resultados monitoreo realizado entre el 01/11/2021 al 31/12/2021

- (1) **Periodo 01/11/2021 al 31/12/2021**, se identifica la presencia de uno o más módulos de cultivo de peces dentro de los límites de concesión (**Figura 2**).
- (2) **Periodo 01/02/2022 al 31/03/2022**, se identifica la presencia de uno o más módulos de cultivo de peces dentro de los límites de concesión (**Figura 3**).
- (3) **Periodo 01/05/2022 al 30/06/2022**, se identifica la presencia de uno o más módulos de cultivo de peces dentro de los límites de concesión (**Figura 4**).
- (4) **Periodo 01/08/2022 al 30/09/2022**, se identifica la presencia de uno o más módulos de cultivo de fuera de los límites de concesión (**Figura 5**).

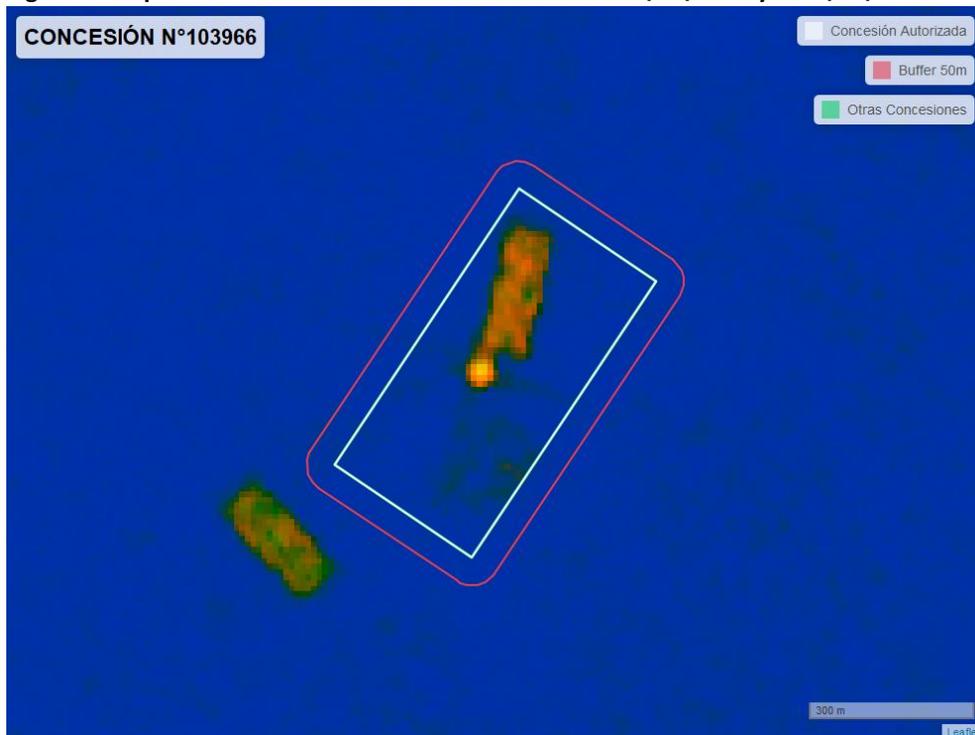
Figura 5. Mapa resultados monitoreo realizado entre el 01/08/2022 y el 30/09/2022

- En el periodo agosto-septiembre de 2022 se observó un módulo completamente fuera del área de la concesión (**Figura 5**), no obstante, este desplazamiento correspondería a un traslado de un módulo perteneciente al CES. Lo anterior se observa en las **Figuras 6, 7 y 8** de las semanas siguientes en las que se observa esta secuencia de movimientos, que finaliza en noviembre con ambos módulos al interior del área autorizada a la concesión.
- Si bien el CES se encontró en ciclo productivo durante el desarrollo de este evento (ciclo productivo entre abril y diciembre de 2022), el traslado del módulo implicaría que las jaulas no contengan peces.

Del análisis de los antecedentes satelitales descritos, esta Superintendencia logró verificar que, durante los periodos evaluados, se detectó un hallazgo menor vinculado a la ubicación de módulos de engorda de peces respecto a lo autorizado en su(s) instrumento(s) de gestión ambiental, en el periodo agosto-septiembre de 2022, no obstante, este se debería a un traslado de estructuras vacías, que en los próximos meses ya no se observa **(Figuras 7 y 8)**.
