INFORME TÉCNICO DE FISCALIZACIÓN AMBIENTAL

CES JORGE 741 (RNA 110641)

DFZ-2023-2407-XI-RCA

Septiembre 2023

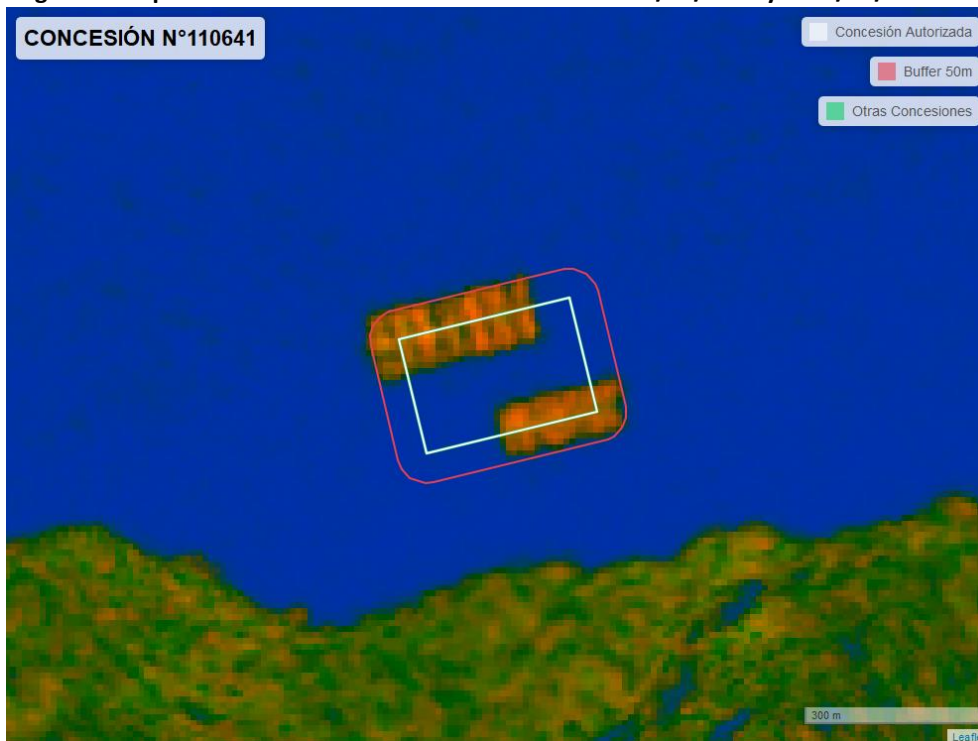
Figura 5. Mapa resultados monitoreo realizado entre el 01/11/2021 y el 31/12/2021

parcialmente fuera de los límites de concesión (Figura 5).

Requerimiento: mediante Res. Ex. AYS N° 94/2022 del 27 de julio de 2022 (**Ver anexo 1**), se realizó un requerimiento de información al titular CULTIVOS YADRAN S.A. solicitando antecedentes y elaboración de IAFA simple del CES JORGE 741 (RNA 110641), debido a que en las imágenes se observan estructuras de cultivo parcialmente fuera de los límites de la concesión (**Figuras 2 a la 5**).

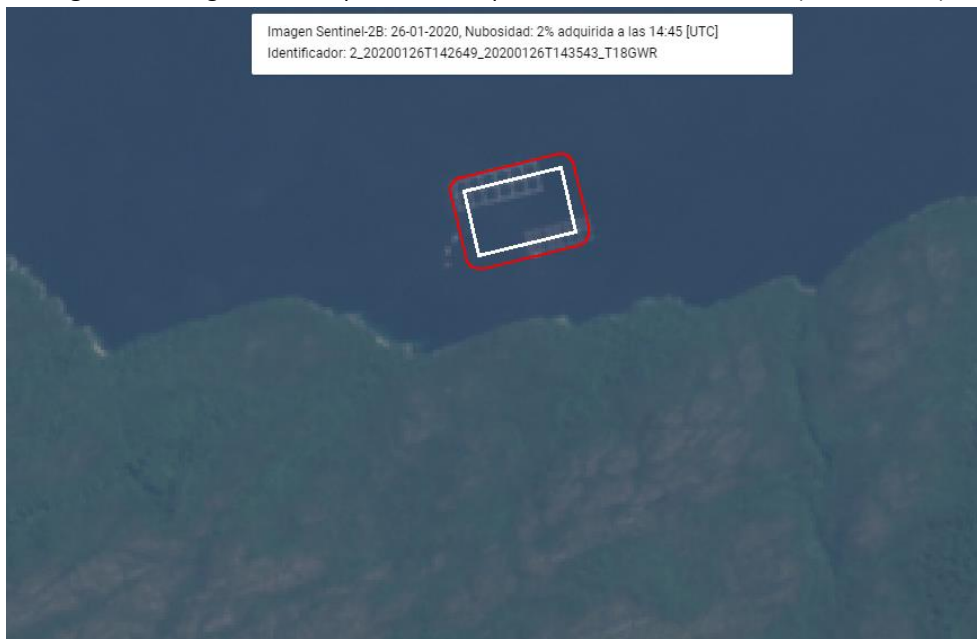
Figura 17. Imagen satelital puntual de la posición del CES JORGE 741 (RNA 110641)

- Lo anterior, **no se condice con un desplazamiento por causas naturales** (corrientes, vientos, elasticidad de materiales, etc.), lo cual es posible observar en las **Figuras 11, 17 (26-01-2020) y 18 (01-03-2020)**, de las que se deduce que al momento de la siembra del ciclo productivo 2019-2021, se instalaron los módulos 100 y 200 excediendo los límites de la concesión.

Extraída: geoportal.sma.gob.cl
Fecha: 26-01-2020
