INFORME TÉCNICO DE FISCALIZACIÓN AMBIENTAL

EXTRACCION DE ARIDOS CERRO LA PIEDRA.

DFZ-2023-1744-IX-RCA

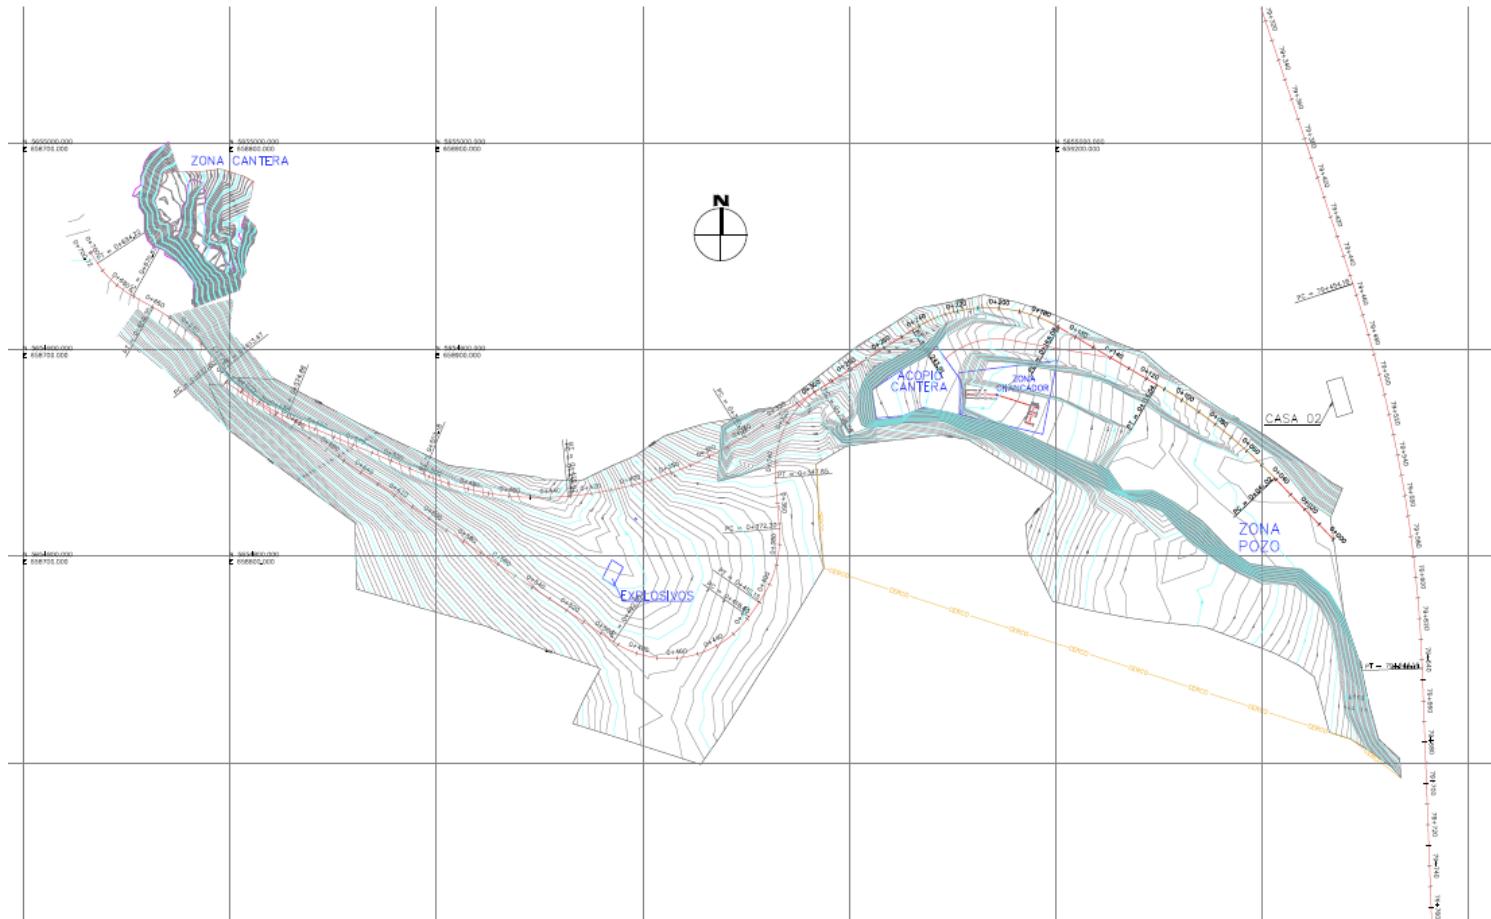
Figura 2. Layout del proyecto (Fuente: Respuesta del titular de fecha 12.06.2023)

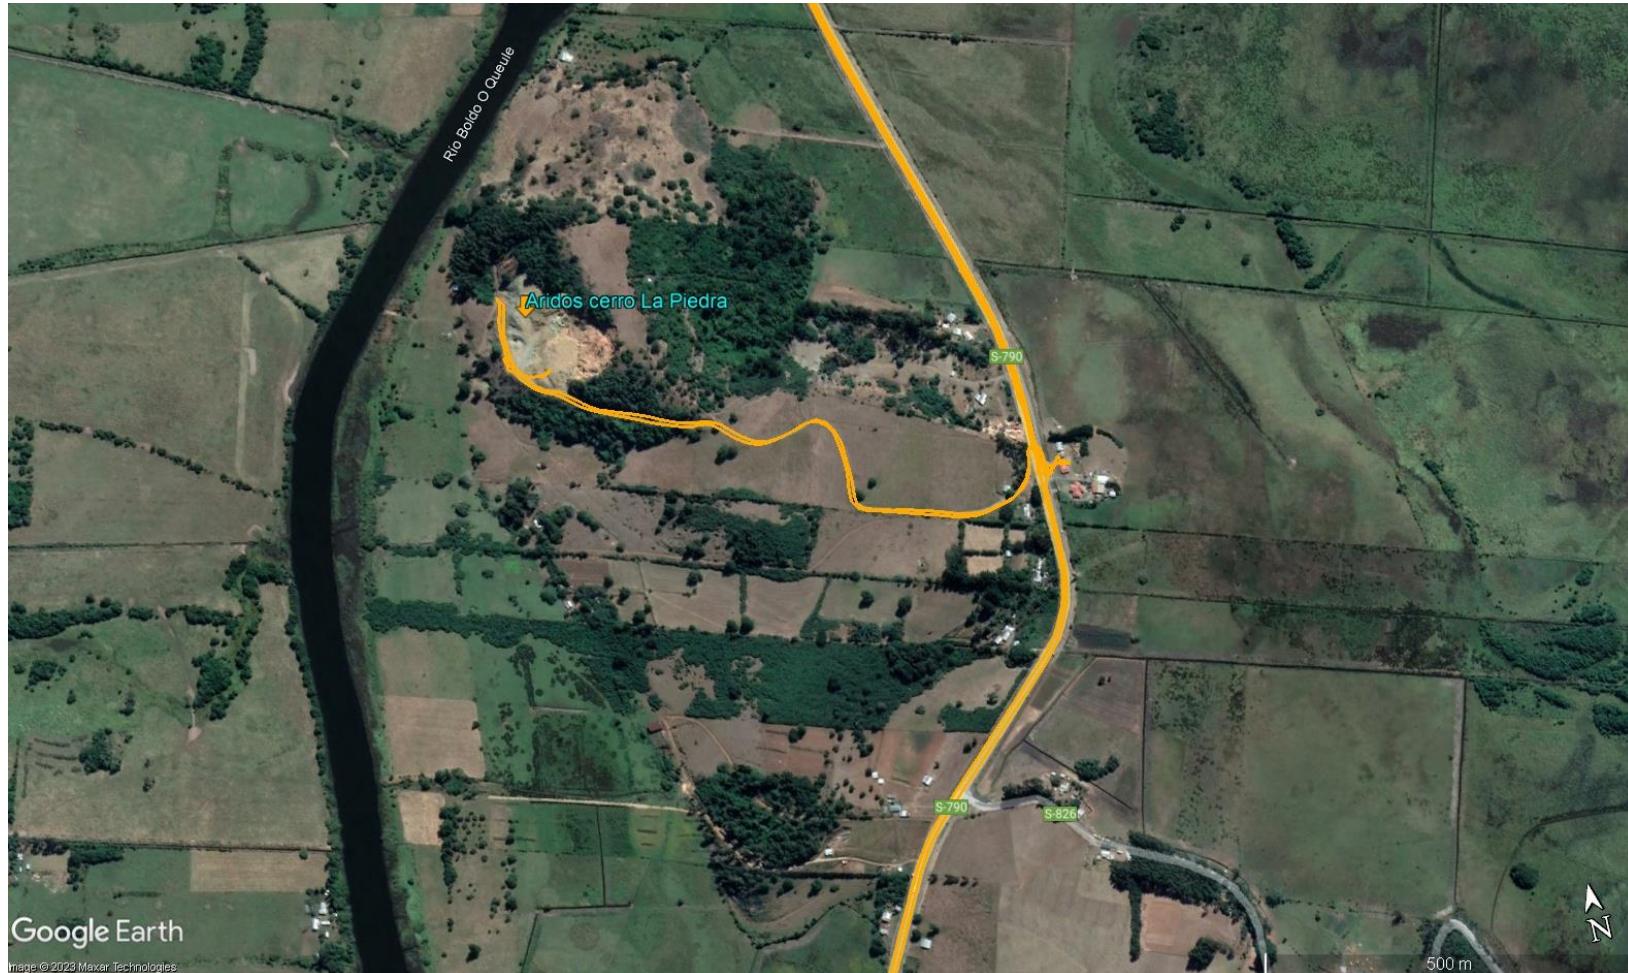
Figura 3. Esquema de recorrido en la UF “EXTRACCION DE ARIDOS CERRO LA PIEDRA.” (línea color naranjo), comuna de Nueva Toltén, en fiscalización ambiental de la SMA de fecha 27.06.2023.

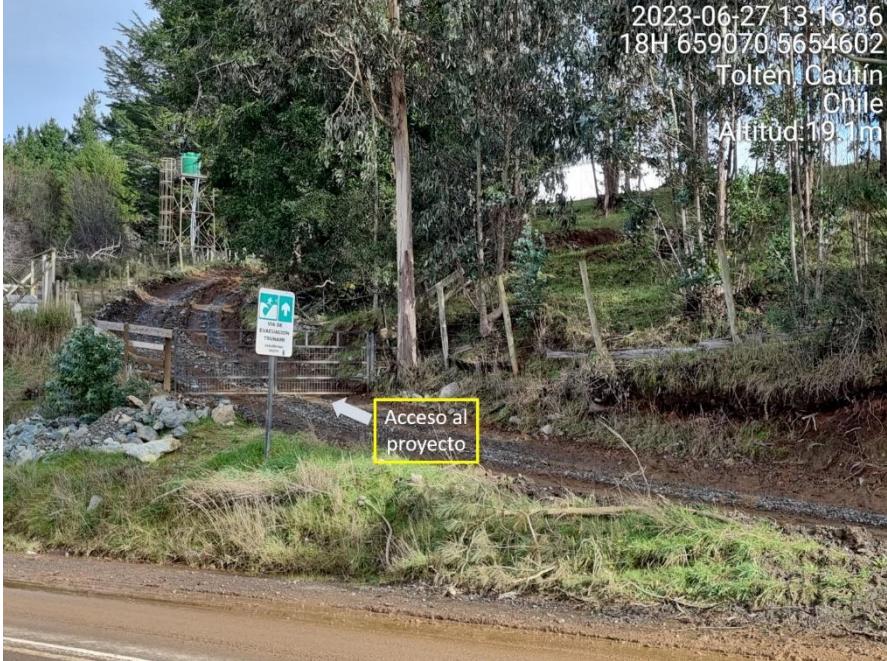
| Registros | | | |
|---|--|---|--|
| <p>Fotografía 1. Fecha: 27.06.2023</p> <p>Descripción del medio de prueba: En la fotografía se observa el acceso principal al proyecto de extracción de áridos aprobado a través de la RCA 86/2003, que se accede desde la ruta S-790, específicamente se hace ingreso en las coordenadas de referencia E: 659060 m y N: 5654604 m (Datum WGS84, H18).</p> | | <p>Fotografía 2. Fecha: 27.06.2023</p> <p>Descripción del medio de prueba: En la fotografía se observa el recorrido realizado hacia el interior del proyecto, donde se constata maquinaria de perforación y retroexcavadora en el lugar. No se observa personal presente en el lugar y de acuerdo a la información entregada por el dueño del predio, se informa que hay un contrato de arriendo con la empresa "Maquinarias Temuco", y que la maquinaria constatada pertenece a esta empresa.</p> | |

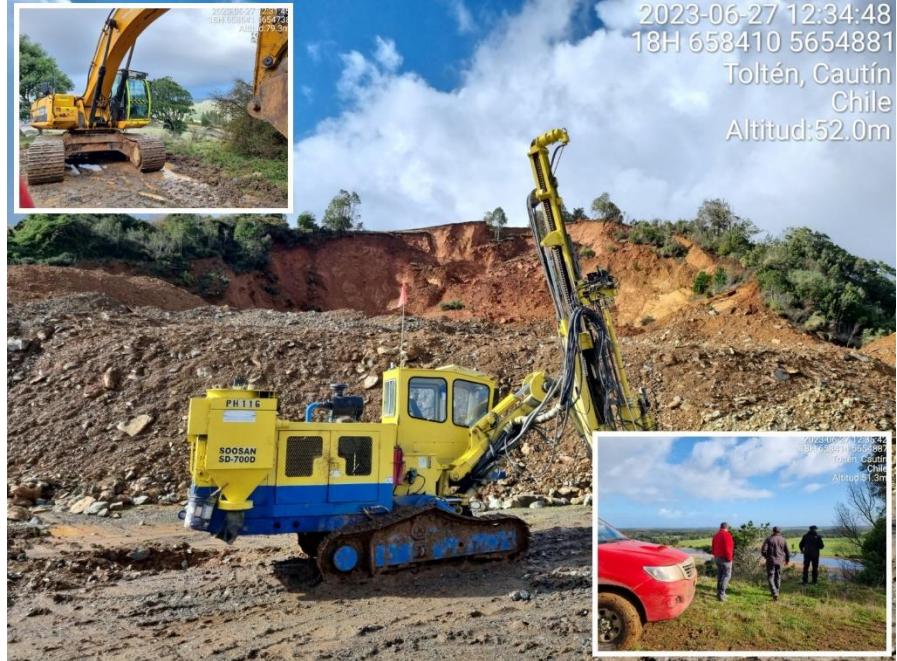
5. Se constató en las coordenadas U.T.M.: N= 5.654.853 m y E= 658.462 m, Datum WGS84, la existencia de una extracción de material pétreo desde una Cantera, con un frente unitario sin banqueo, que cuenta con una altura aproximada hasta el coronamiento, de unos 70 a 80 metros con una pendiente por sobre los 60°, siendo en algunos sectores prácticamente subvertical. Los planos de foliación sub verticales, se encuentran bien definidos reconocibles en *in situ*. Dada las características de estos planos y la alteración existente entre el contacto, facilita el deslizamiento o el desprendimiento del frente de extracción.

6. Por las características del frente de extracción y el alto grado de meteorización de los niveles superficiales (escarpe) esta cantera se encuentra en condiciones inestables para la explotación de material pétreo no controlado.

7. En la rampa de acceso al frente extractivo y hacia la parte inferior de este, no se observan pretilles de protección para los vehículos menores y equipos necesarios para las operaciones de perforación, carguío y transporte de material pétreo.

8. Se observan sectores con acopio de escarpes y material pétreo, los que no es posible identificar y delimitar en áreas apropiadas y destinadas para la disposición de estos materiales.
