INFORME TÉCNICO DE FISCALIZACIÓN AMBIENTAL

CES ENTRE DOS ISLAS (RNA 120077)

DFZ-2023-2427-XII-RCA

Septiembre 2023

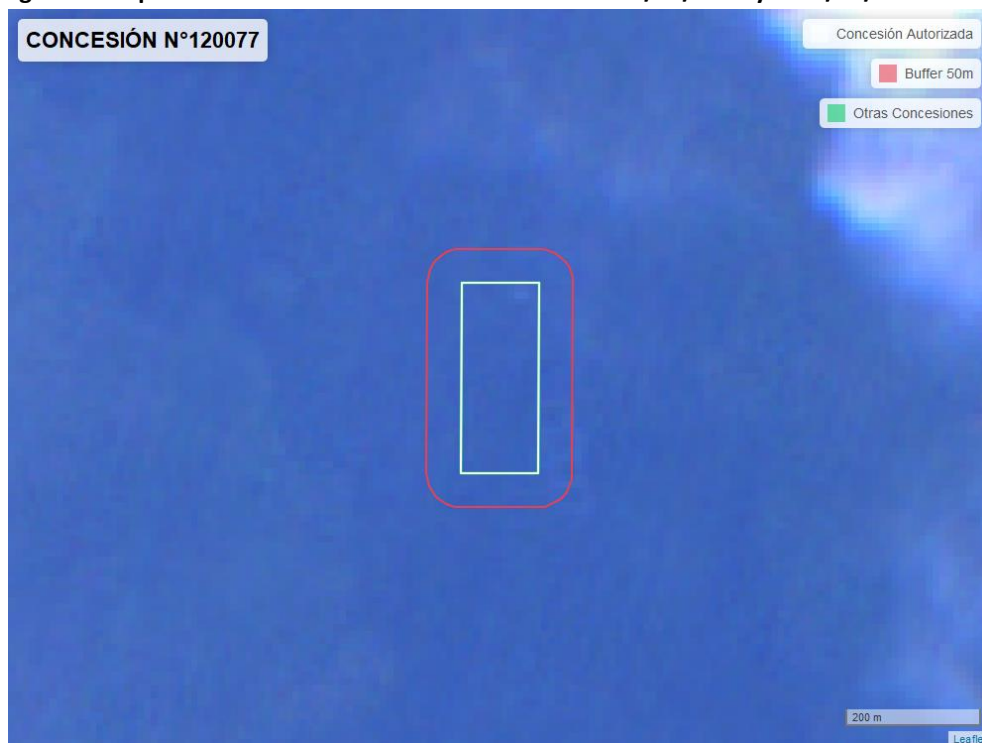
Figura 4. Mapa resultados monitoreo realizado entre el 01/05/2022 y el 30/06/2022

- (1) **Periodo 01/11/2021 al 31/12/2021**, se observan estructuras relacionadas a la concesión otorgada dentro de los límites de la concesión (**Figura 2**).
- (2) **Periodo 01/02/2022 al 31/03/2022**, se observan estructuras relacionadas a la concesión otorgada dentro de los límites de la concesión (**Figura 3**).
- (3) **Periodo 01/05/2022 al 30/06/2022**, se identifica la presencia de uno o más módulos de cultivo de parcialmente fuera de los límites de concesión (**Figura 4**).
- (4) **Periodo 01/08/2022 al 30/09/2022**, se identifica la presencia de uno o más módulos de cultivo de parcialmente fuera de los límites de concesión (**Figura 5**).

- Se observó un módulo parcialmente fuera del área de la concesión en los periodos mayo-junio y agosto-septiembre de 2022. Este correspondería a un módulo fondeado temporalmente en esa área, del mismo CES u otro, y no correspondería a la instalación de esta estructura para el inicio de un proceso productivo, ya que el CES ENTRE DOS ISLAS (RNA 120077) no registra operación desde el año 2014.
