INFORME TÉCNICO DE FISCALIZACIÓN AMBIENTAL

CES MARGARITA (RNA 110550)

DFZ-2023-2030-XI-RCA

Septiembre 2023

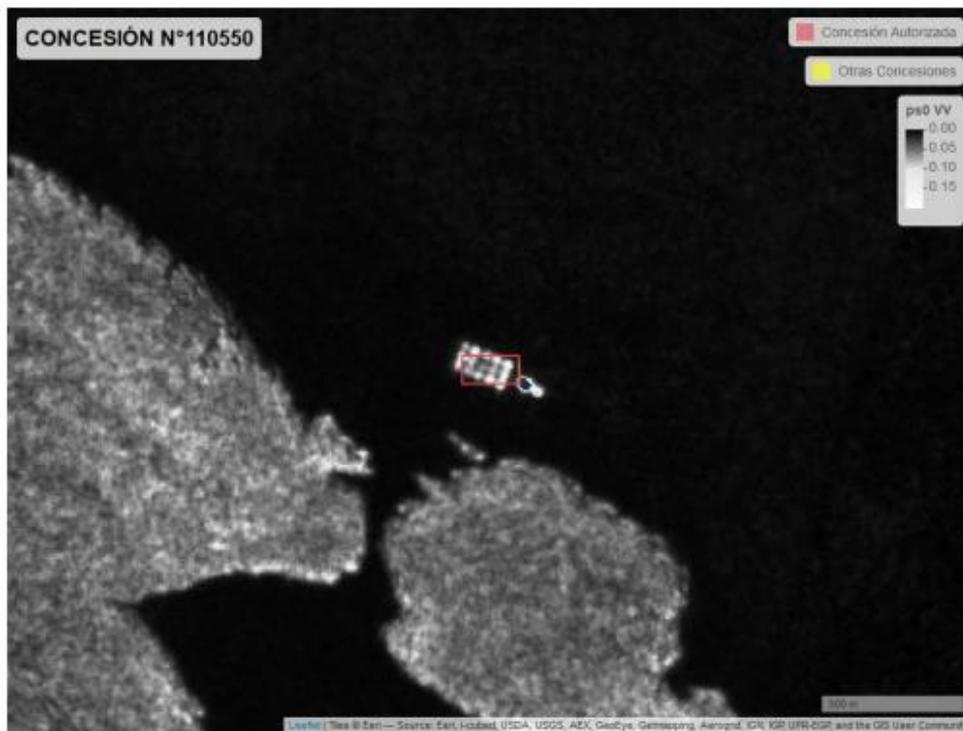
Figura 3. Mapa resultados monitoreo realizado entre el 01/05/2021 y el 30/06/2021

- (1) Periodo 01/02/2021 al 31/03/2021**, se identifica la presencia de uno o más módulos de cultivo de peces parcialmente fuera de los límites de concesión (Figura 2).
- (2) Periodo 01/05/2021 al 30/06/2021**, se identifica la presencia de uno o más módulos de cultivo de peces parcialmente fuera de los límites de concesión (Figura 3)
- (3) Periodo 01/08/2021 al 30/09/2021**, se identifica la presencia de uno o más módulos de cultivo de peces parcialmente fuera de los límites de concesión (Figura 4).

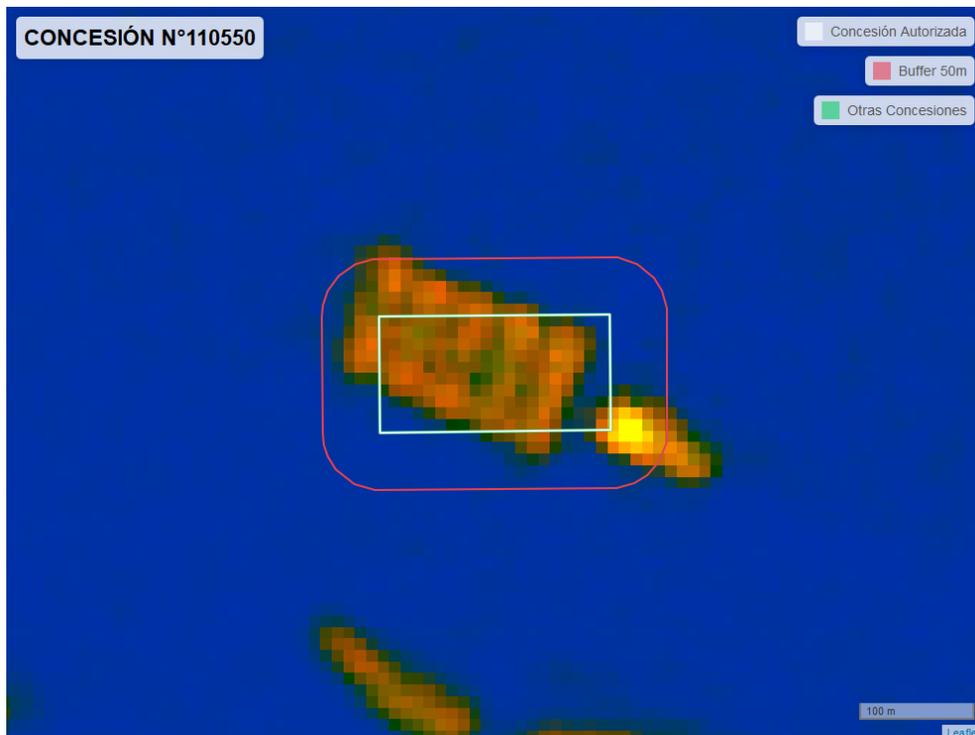
Figura 5. Mapa resultados monitoreo realizado entre el 01/11/2021 y el 31/12/2021

Requerimiento: Mediante Res. Ex. AYS N° 93/2022 del 27 de julio de 2022 (**Ver anexo 1**), se realizó un requerimiento de información al titular MULTI X S.A. solicitando antecedentes relacionados a periodos de siembra-cosecha, distribución e identificación de balsas jaula, posicionamiento de los módulos, biomasa en jaulas y elaboración de IAFA simple del CES MARGARITA (RNA 110550), debido a que en las imágenes se observan estructuras de cultivo fuera de los límites de la concesión (**Figuras 2 a la 5**).

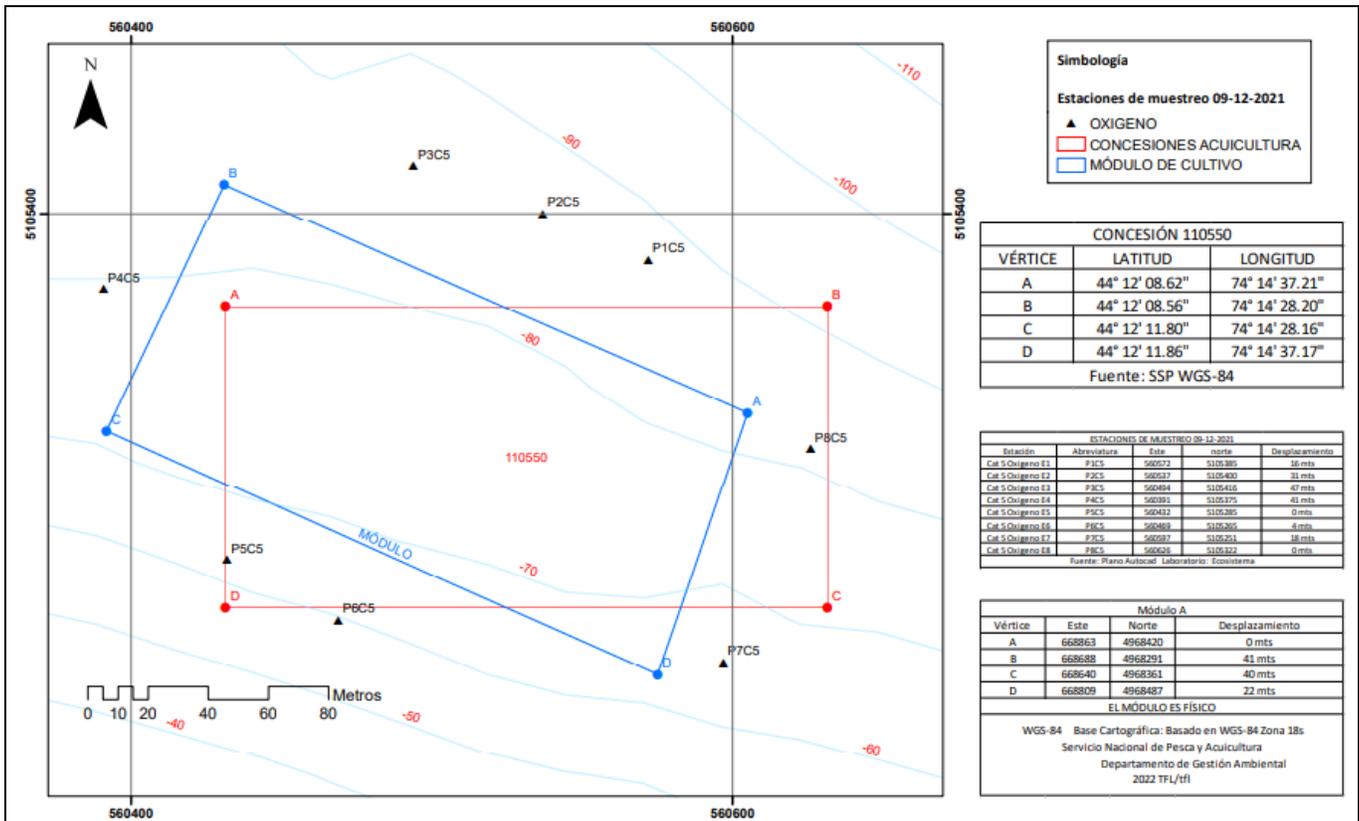
Figura 11.

El titular indica lo siguiente en este punto: *Se acompaña plano layout de la concesión donde funciona el CES Margarita, con el emplazamiento de las jaulas que componían el módulo de cultivo en el área concesionada, durante la operación del último ciclo productivo comprendido entre octubre de 2020 a enero de 2022. En el mismo plano se identifican (en achurado), las balsas jaulas del módulo de cultivo que se habrían verificado parcialmente fuera del área concesionada durante la operación del ciclo 2021. (Figura 11).*

Descripción del medio de prueba: plano layout del CES MARGARITA, con el emplazamiento de las jaulas que componían el módulo de cultivo en el área concesionada, durante la operación del último ciclo productivo comprendido entre octubre de 2020 a enero de 2022.

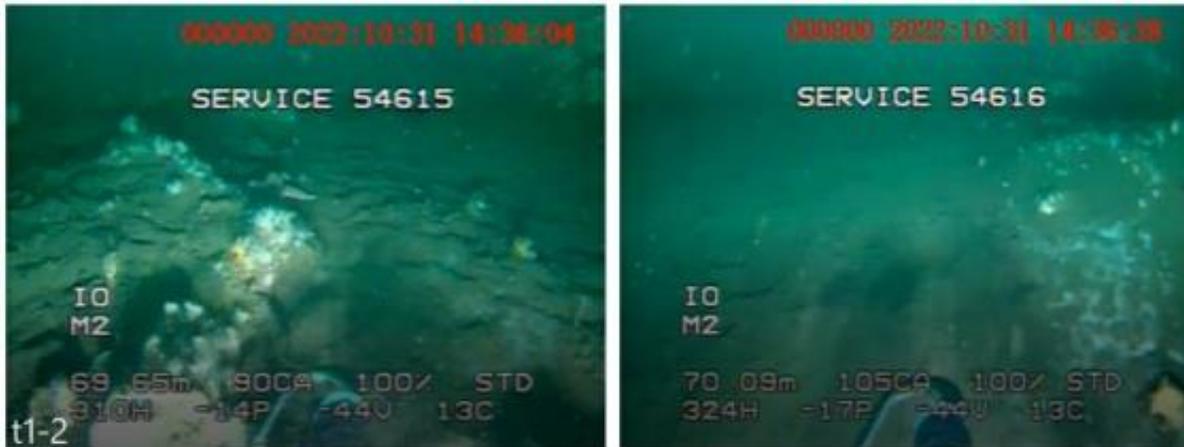
Figura 14.

Las grabaciones submarinas se realizaron bajo las jaulas número 101, 102, 104 y 107 ubicadas parcialmente fuera del área de la concesión, además de las estructuras de apoyo (**Figura 14**). No se entrega la información de la jaula 102, conforme a lo indicado por el titular:

Descripción del medio de prueba: Ubicación de las transectas de inspección bajo las jaulas posicionadas fuera del área de la concesión, pontón, estructuras de apoyo 1 (A1) y 2 (A2) y áreas control (C1 y C2), en el marco de la elaboración del IAFA.

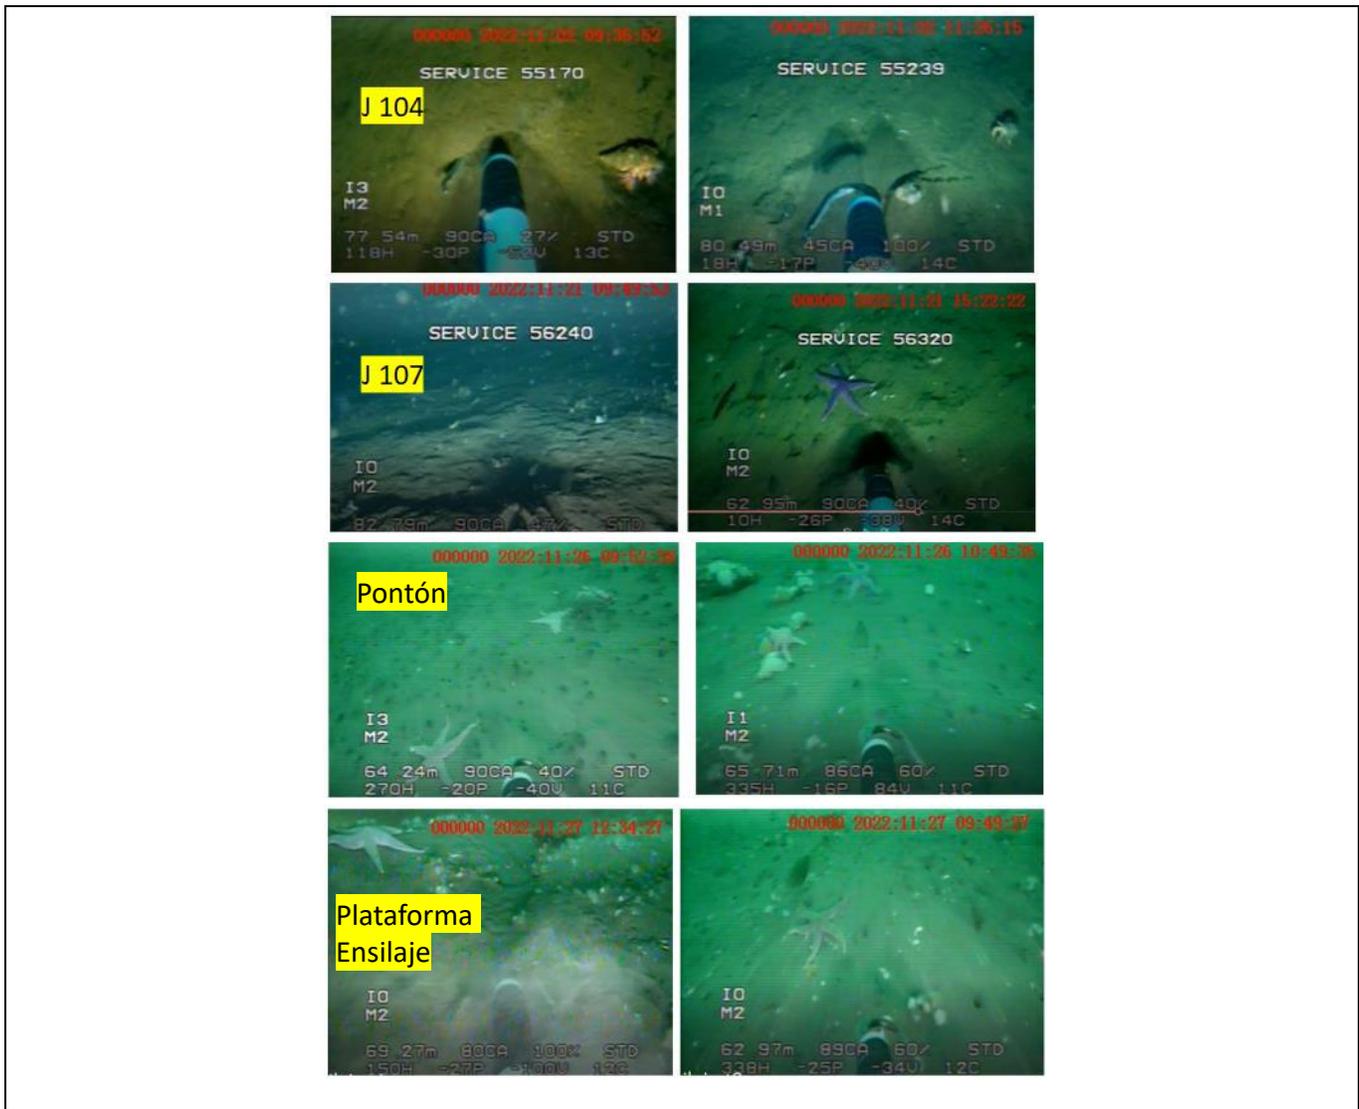
Figura 15.

Jaula 101: Las especies predominantes que se evidencian en las grabaciones corresponden a la clase Asteroidea o comúnmente conocidas como estrellas de mar (*Stichaster striatus*), Anthozoa o actinias (*Anthothoe chilensis*), actinopterigios o peces, *Loxechinus albus* o erizo blanco y *Pagurus comptus* o cangrejo ermitaño patagónico, sin presencia de burbujas de gas. En la grabación de la transecta 1 de la jaula 101 se evidencia la presencia de pequeñas manchas que podrían corresponder a microorganismos (minuto 04:48 y minuto 05:22 de grabación; **Figura 15**).

Descripción del medio de prueba: grabación de la transecta 1 de la jaula 101 se evidencia la presencia de pequeñas manchas que podrían corresponder a microorganismos (minuto 04:48 y minuto 05:22).

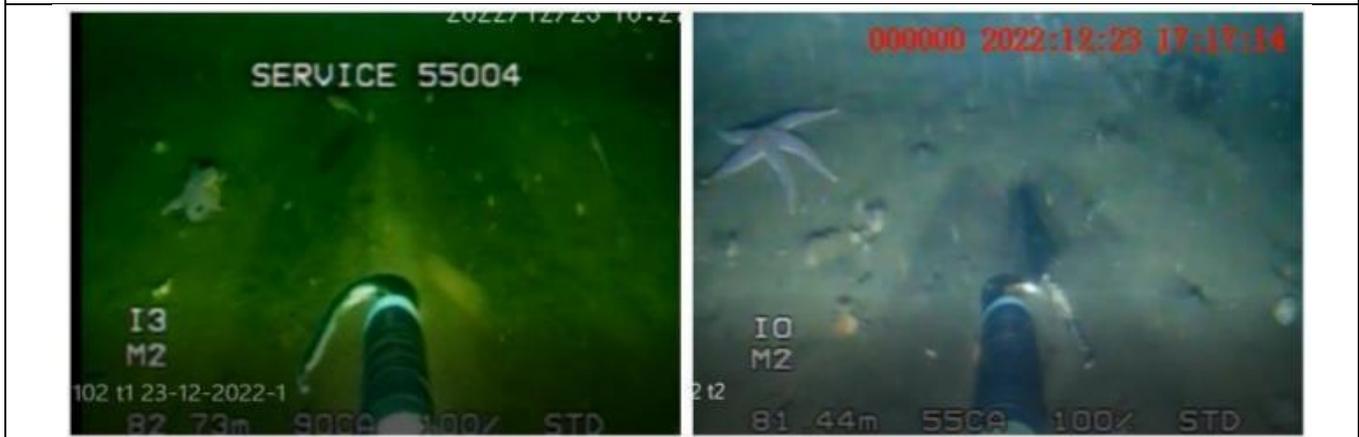
Figura 16.

Jaula 104: se observa un fondo blando arenoso con profundidades que varían entre los 75 y 80 metros. Durante las grabaciones es posible observar ejemplares de la clase actinopterigios o peces, estrellas de mar (*Stichaster striatus*), cangrejos ermitaños patagónicos (*Pagurus comptus*), especies de la clase malacostraca o comúnmente conocidos como cangrejos (**Figura 16**).

Jaula 107: es posible observar un fondo blando arenoso con profundidades que varían entre los 65 y 83 metros. En las grabaciones es posible observar ejemplares de la clase actinopterigios o peces, estrellas de mar (*Stichaster striatus*), cangrejos ermitaños patagónicos (*Pagurus comptus*), especies de la clase malacostraca o comúnmente conocidos como cangrejos, erizo blanco (*Loxechinus albus*), *Primnoella chilensis* o comúnmente conocido como látigo de mar y Anthozoa o actinias (*Anthothoe chilensis* y *Actinia equina*). No se observan burbujas de aire ni cubierta de microorganismos (**Figura 16**).

Pontón: se observa un fondo semiduro cobertura de arena con sectores rocosos. Las profundidades que varían entre los 63 y 65 metros. En las grabaciones es posible observar ejemplares de estrellas de mar (*Stichaster striatus*), especies de erizo blanco (*Loxechinus albus*) y Anthozoa o actinias (*Anthothoe chilensis* y *Actinia equina*). No se observan burbujas de aire ni cubierta de microorganismos (**Figura 16**).

Estructura de apoyo 1 (Ensilaje): se observa un fondo semiduro con una cobertura principalmente de arena y algunos sectores rocosos con pendientes, profundidades que varían entre los 65 y 67 metros. En las grabaciones es posible observar ejemplares de estrellas de mar (*Stichaster striatus*), especies de erizo blanco (*Loxechinus albus*) y Anthozoa o actinias (*Anthothoe chilensis* y *Actinia equina*). No se observan burbujas de aire ni cubierta de microorganismos (**Figura 16**).

Descripción del medio de prueba: fotografías de grabaciones submarinas realizadas en el marco de la elaboración del IAFA simple en CES MARGARITA (RNA 110550).

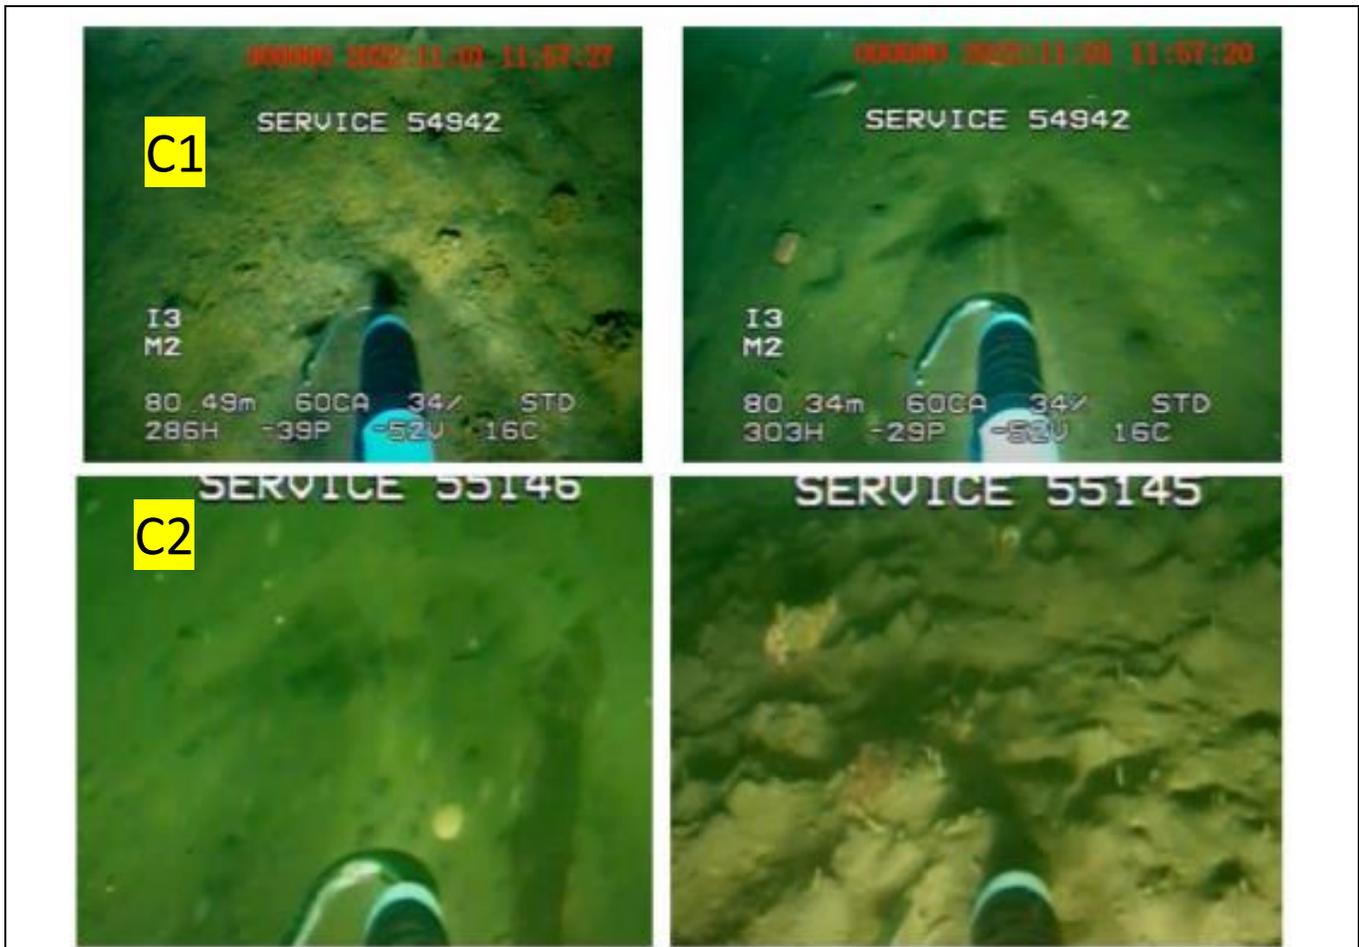
Figura 17.

Jaula 102: Se observa un fondo blando arenoso con profundidades que varían entre los 82 y 84 metros. Durante las grabaciones es posible observar ejemplares de la clase actinopterigios o peces, estrella de mar (*Stichaster striatus*), cangrejos ermitaños patagónicos (*Pagurus comptus*), especies de la clase malacostraca o comúnmente conocidos como cangrejos y Anthozoa o actinias (*Anthothoe chilensis*). No se observa presencia de burbujas de gas ni cubierta de microorganismos presentes en el fondo marino (**Figura 17**).

Descripción del medio de prueba: fotografía de grabaciones submarinas de Jaula 102 realizadas en el marco de la elaboración del IAFA simple en CES MARGARITA (RNA 110550)
