INFORME TÉCNICO DE FISCALIZACIÓN AMBIENTAL

CES WAGNER I (RNA 120122)

DFZ-2023-2446-XII-RCA

Septiembre 2023

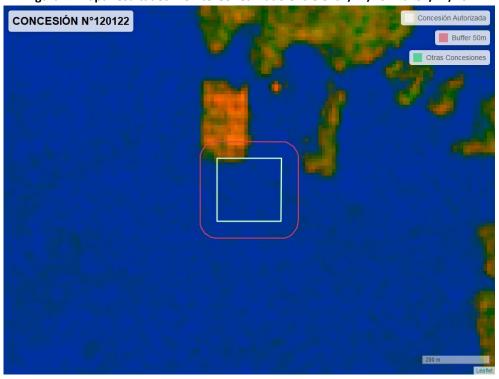
Figura 2. Mapa resultados monitoreo realizado entre el 01/11/2021 al 31/12/2021

- (1) Periodo 01/11/2021 al 31/12/2021, se identifica la presencia de uno o más módulos de cultivo de peces <u>fuera de los límites de concesión</u> (Figura 2).
- (2) Periodo 01/02/2022 al 31/03/2022, se identifica la presencia de uno o más módulos de cultivo de peces fuera de los límites de concesión (Figura 3).
- (3) Periodo 01/05/2022 al 30/06/2022, se identifica la presencia de uno o más módulos de cultivo de peces <u>fuera de los límites de concesión</u> (Figura 4).
- (4) Periodo 01/08/2022 al 30/09/2022, no se observan módulos asociados el CES (Figura 5).
