INFORME TÉCNICO DE FISCALIZACIÓN AMBIENTAL

RELLENO SANITARIO PICA

DFZ-2023-1300-I-RCA

OCTUBRE 2023

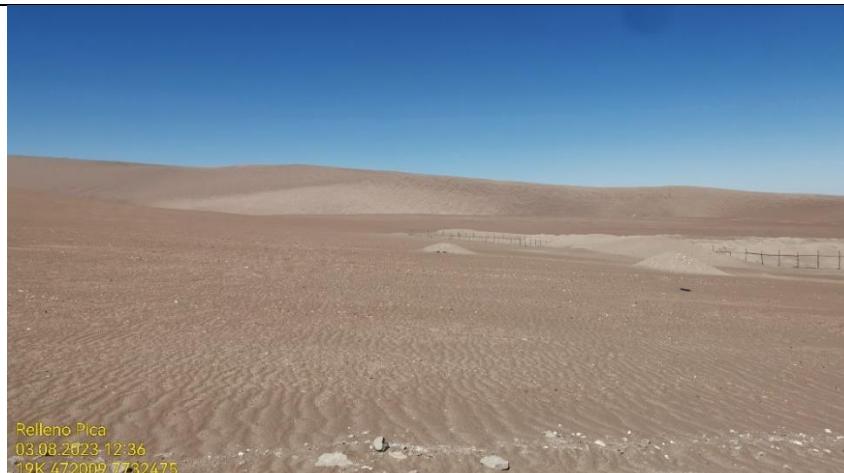
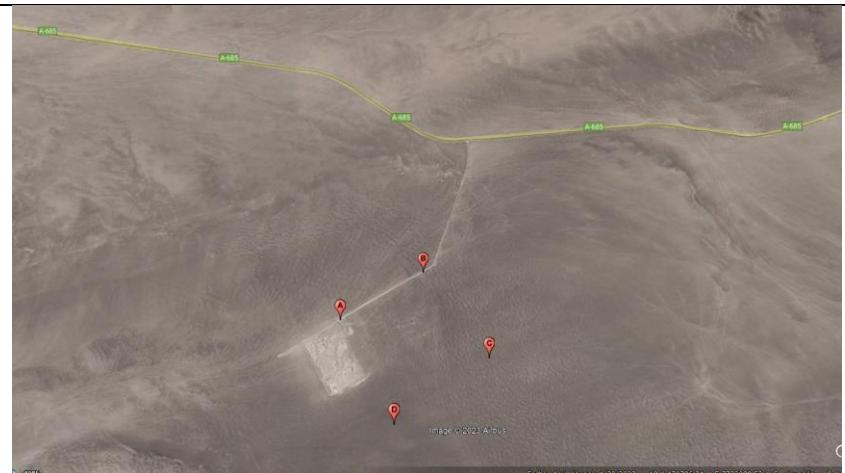
Se constató en este sector, que no se estaban realizando labores en etapa de construcción del nuevo relleno. Al respecto, Juan Pablo Sepúlveda indicó que aún se encontraban en revisión del financiamiento, no contando con hito de inicio de su construcción a la fecha de la inspección ambiental (...”).

Figura 3 Fecha: 03-08-2023 Coordenadas UTM DATUM WGS84 HUSO 19S Norte: 7.732.475 Este: 472.009 Descripción del medio de prueba: Vista general de sitio donde se ubicaría el proyecto aprobado por RCA N°58/2018		Figura 4 Fecha: 22-06-2023 Coordenadas UTM DATUM WGS84 HUSO 19S Norte: 7.658.204 Este: 384.884 Descripción del medio de prueba: Imagen satelital de coordenadas de ubicación del proyecto indicadas en RCA N°58/2018

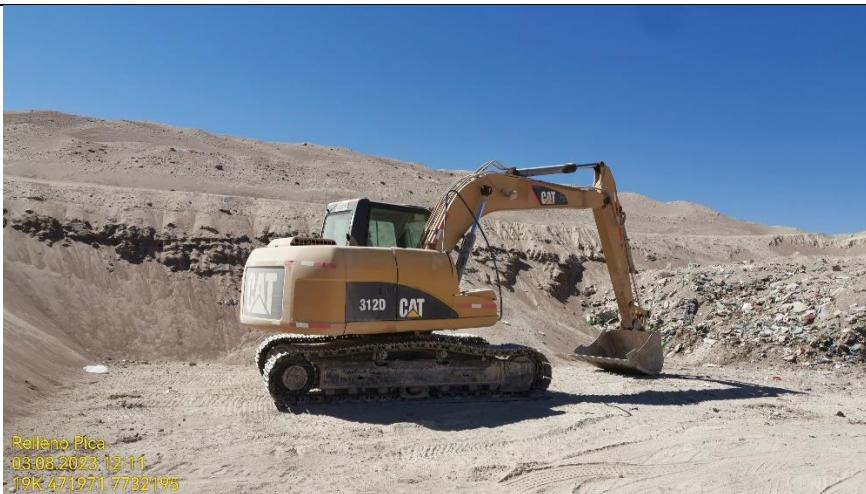
Figura 07

Se constató en sector de celda N°3 una excavadora de orugas (CAT 312D) que no estaba en uso ni con operador al momento de la inspección (Figura 7). Además, se constató en el sector residuos que no contaban con cobertura. Al respecto, Juan Pablo Sepúlveda, indicó que el horario en que se cubriría los residuos con la excavadora era a las 13:00 hrs., motivo por el cual no se encontraban tapados al momento de la inspección (12:11 horas). Del detalle de estos residuos, se observó que correspondían exclusivamente a residuos domiciliarios (Figura 8), no visualizándose otro tipo de residuos en el sector. Se constató que el ingreso a este sitio se encontraba cerrado al momento de la inspección, contando con portón del mismo material que el cierre perimetral con que contaba el relleno (pilar y vigas de madera con malla cuadrada) con candado para la restricción de acceso (Figura 9). Se tomó registro fotográfico de lo anterior.

Excavadora de orugas en sector de celda N°3.

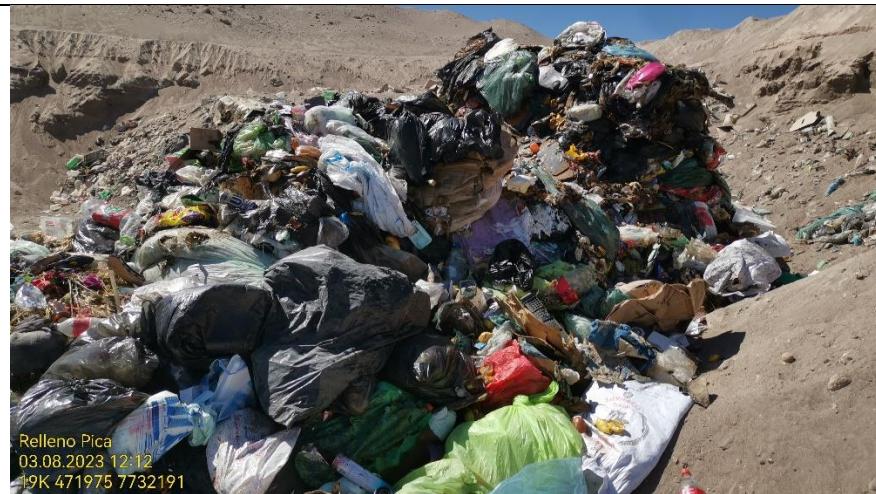
Figura 08

Detalle de residuos sin cobertura en celda N°3.

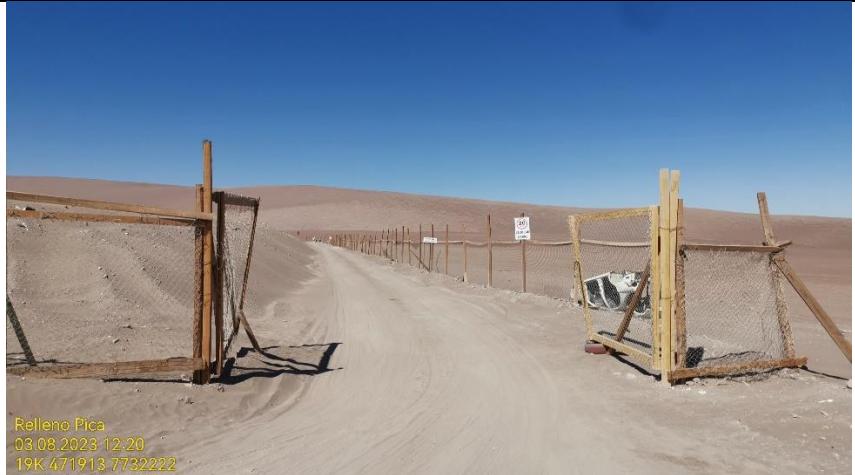
Figura 09

Portón y cierre de acceso a celdas de relleno.

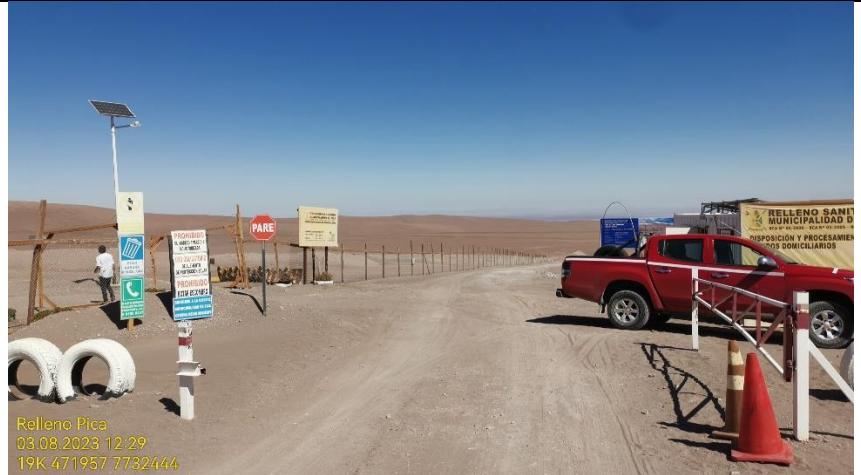
Figura 10

Se constató en ingreso a relleno, que este contaba con barrera metálica manual de control de acceso y conos, señaléticas de restricción de accesos y de prohibición de botar escombros, entre otras (Figura 10). En el sector, también se constató la presencia de una caseta de control, donde se entrevistó a Luisa Marce, auxiliar de aseo de la empresa Crecer, quien indicó que realizaba la función de apoyar en el control de acceso de vehículos, registrando en bitácora la procedencia de estos. En registro de ingreso, se constató se registraba día de ingreso, empresa de transporte, RUT de empresa, tipo de vehículo, patente vehículo, nombre de chofer, RUT de chofer, hora de ingreso y de salida, cantidad de residuos (en m³ o kg) y tipo de residuo, siendo el último registro en planilla del 03 de agosto (Figura 11). De lo anterior, señaló que la principal empresa que realizaba viajes al relleno era ASB, que realizaría la recolección municipal de residuos. Complementando lo anterior, Juan Pablo Sepúlveda indicó que sólo se dejaba ingresar al relleno a vehículos que cuenten con autorización municipal para la disposición de residuos domiciliarios o asimilables. Adicionalmente, se entrevistó en este sector a Antonio Marce, operador de maquinaria de la empresa Crecer, quien indicó que el recubrimiento de los residuos se realizaba a las 13 horas y que posteriormente se realizaba un segundo tapado de los residuos, antes de terminar la jornada laboral. Se constató además en el sector una excavadora de orugas que de acuerdo con lo indicado por Juan Pablo Sepúlveda se encontraría en mantención (Figura 12). Se tomó registro fotográfico de lo anterior”.

Acceso a relleno de Pica.

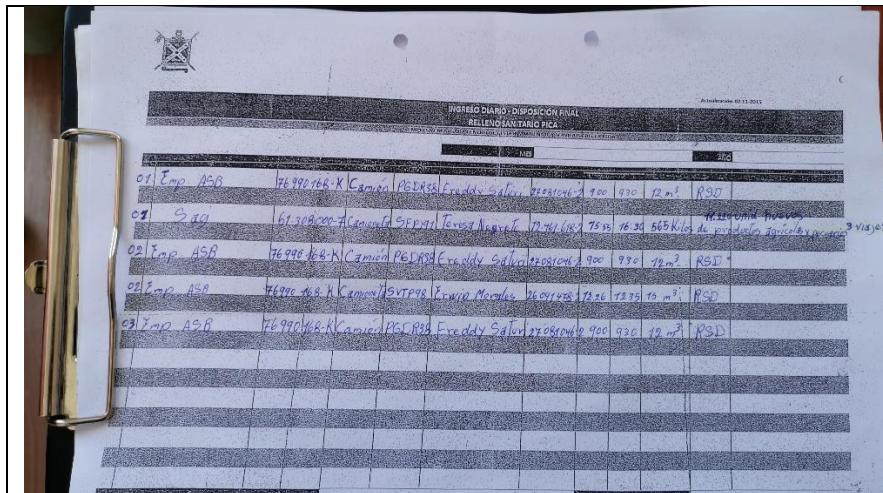
Figura 11

Planilla de registro de ingreso llevada en portería.

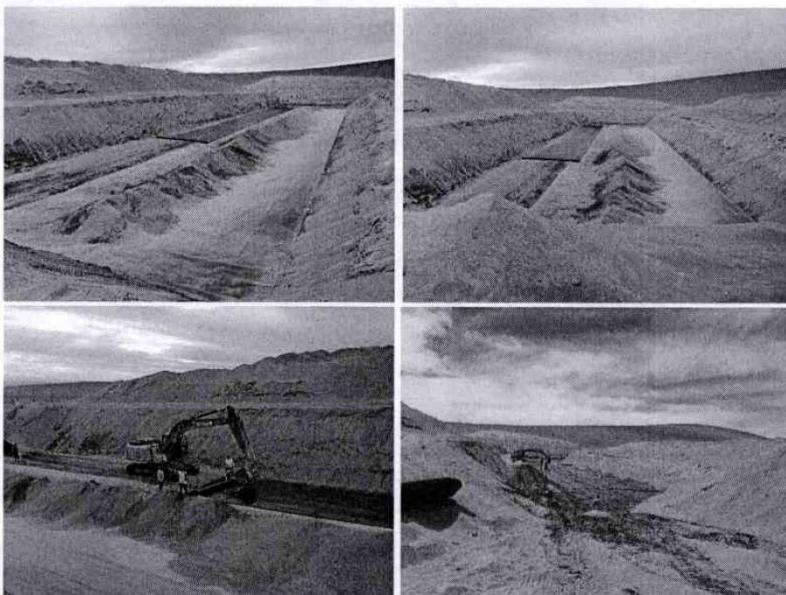
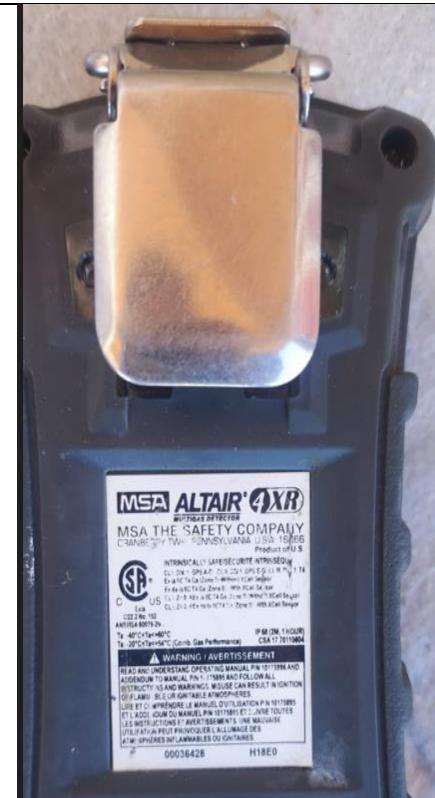
Figura N° 12, 13, 14 y 15: Sello basal en HDPE 1.5 mm de la celda N°3 (abril 2023).

El control realizado para contener líquidos lixiviados en caso de generarse es la mediante la contención de una carpeta de HDPE 1.5 mm de espesor a nivel basal de las celdas de disposición de residuos construidas N°1 (2014 - 2016), N°2 (2016 - 2021) y N°3 (2023)(...).
