INFORME TÉCNICO DE FISCALIZACIÓN AMBIENTAL

CODELCO SALVADOR - POTRERILLOS

DFZ-2023-1698-III-RCA

OCTUBRE 2023

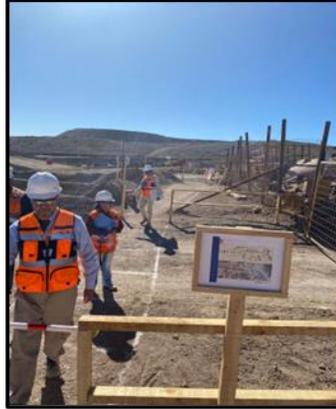
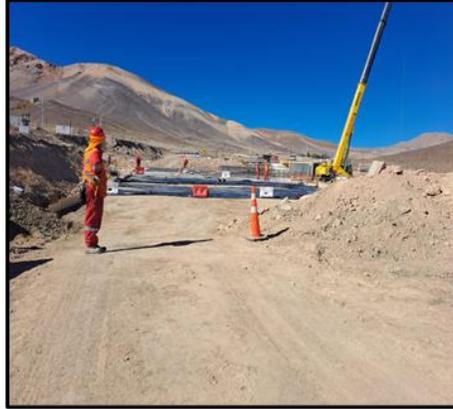
Fotografía 1.

Se verificó en terreno trabajos en el cruce de la ruta C-163 con el camino minero, en el cual de acuerdo a lo informado por el Sr. Hector Ibacache – Jefe de construcción de la empresa contratista, “...se han realizado trabajos de excavación para buscar sello del relleno estructural, emplantillado y colocación de la armadura de fundación, cuyos trabajos comenzaron con fecha 11 de Julio del año en curso...”

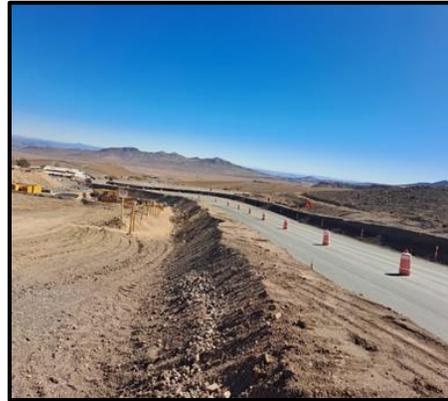
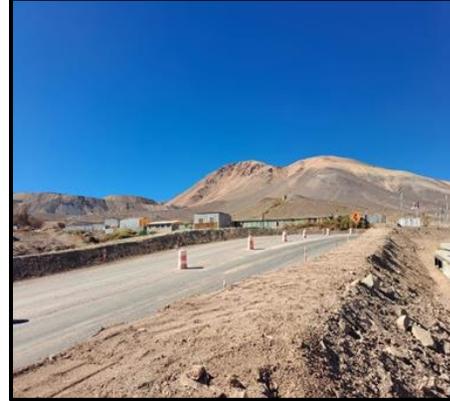
Fotografía 2.

Producto de los trabajos del paso inferior en el cruce de la Ruta C-163 con el camino minero, se constató en terreno que se encontraba construido y habilitado un by-pass en la ruta C-163, para el tránsito de los usuarios de la citada ruta.

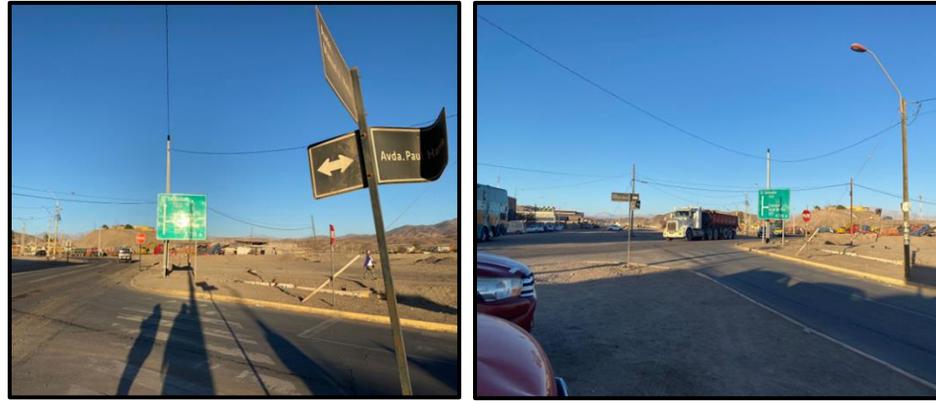
Fotografía 3.

Durante el recorrido de la actividad de fiscalización, se verificó en la (Intersección con Paul Harris con la Ruta C-13), que a la fecha no se han ejecutado obras de seguridad vial de demarcación y señalización en la Comuna de Diego de Almagro

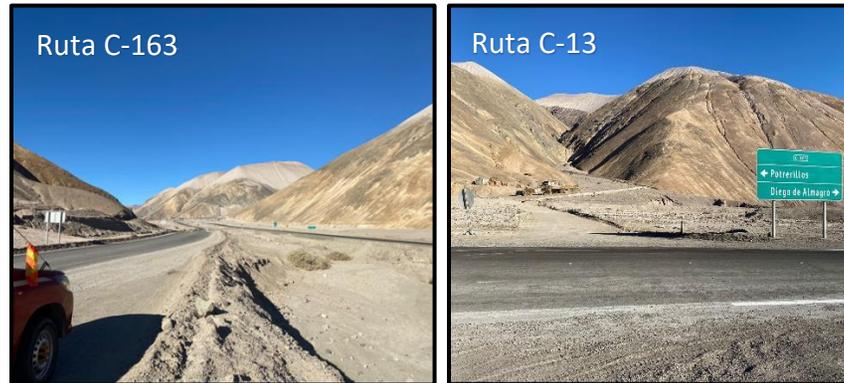
Fotografía 4.

En atención a la Implementación del Plan de Seguridad Vial de Travesía, asociado a los habitantes de los asentamientos de Quebrada el Jardín, en la coordenada UTM Datum WGS 84 E: 447.997 m y N: 7.080.226 m (Quebrada el Jardín) ambas en la ruta C-13, así como en la coordenada UTM Datum WGS 84 E: 447.781 m y N: 7.080.283 m (Quebrada el Jardín) en la ruta C-163, se evidencio en terreno que a la fecha no se han ejecutado obras de seguridad vial.

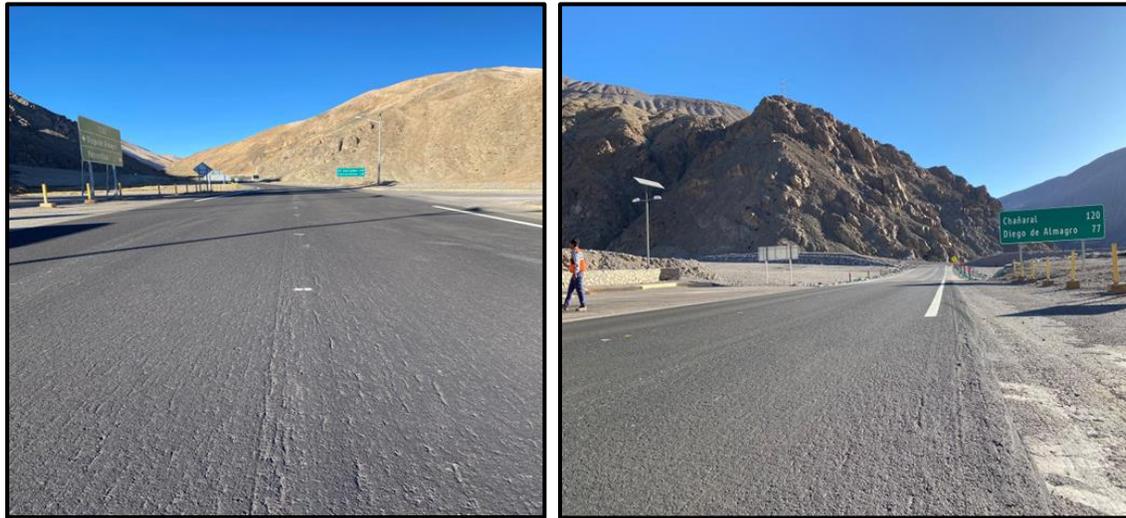
Fotografía 5.

En atención a la Implementación del Plan de Seguridad Vial de Travesía, asociado a los habitantes de los asentamientos de Agua Dulce, se evidenció en terreno que a la fecha no se han ejecutado obras de seguridad vial.

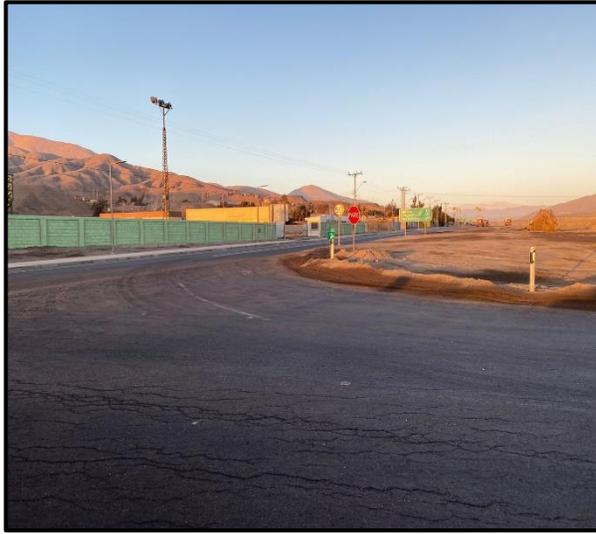
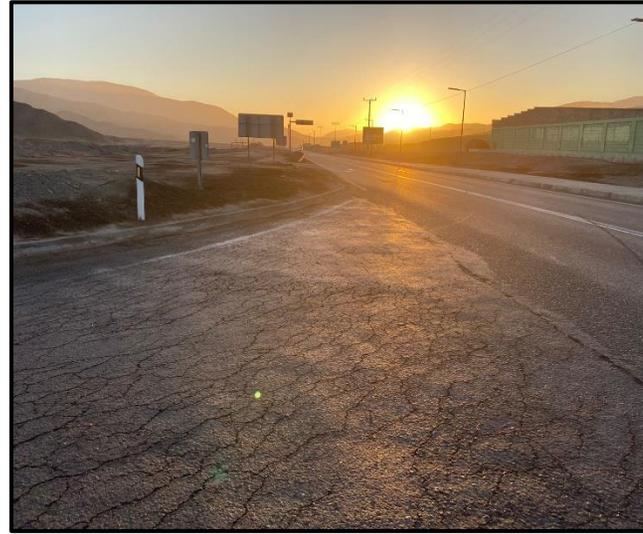
Figura 6.

Descripción de medio de prueba: Se constató en terreno que no se ha implementado el estacionamiento que permita la conexión directa (entrada y salida) a rutas principales ya existentes (rutas C.13 y/o C-209).

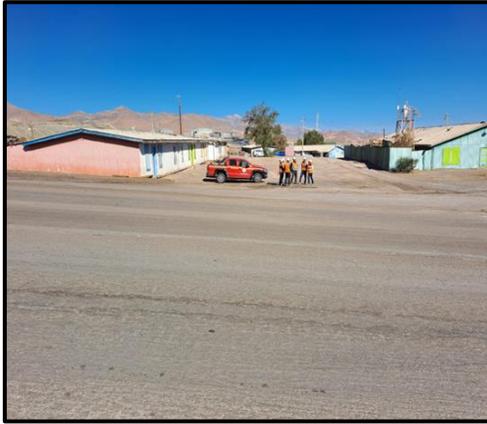
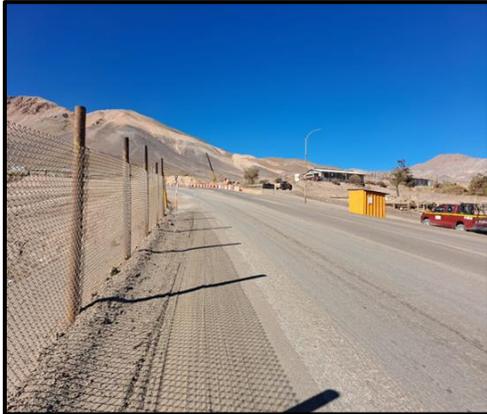
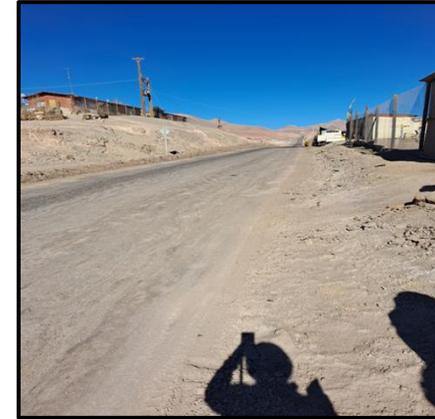
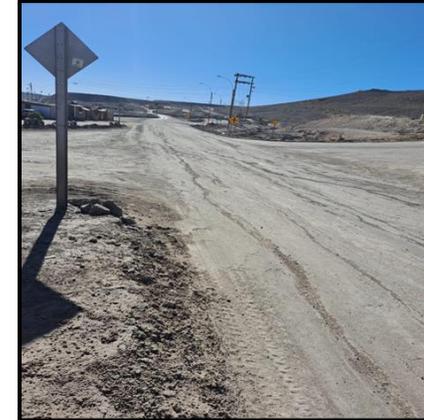
- En atención a las medidas de seguridad Vial en la ruta C-163, en la coordenada UTM Datum WGS 84 E: 440.289 m y N: 7.093.842 m (Sector Intelec) (Fotografía 7) y coordenada UTM Datum WGS 84 E: 441.035 m y N: 7.093.448 m (Sector Portal del Inca) (Fotografía 8), se constató en terreno que a la fecha no se han ejecutado las obras.

Fotografía 7.		Fecha: 28-06-2023		Fotografía 8.		Fecha:	
Coordenadas UTM DATUM WGS84 HUSO 19J		Norte: 7.093.842	Este: 440.289 m	Coordenadas DATUM WGS84 HUSO 19J		Norte: 7.093.448 m	Este: 441.035 m
Descripción del medio de prueba: Sector Intelec, se constató en terreno que a la fecha no se han ejecutado obras de seguridad vial comprometidas.				Descripción del medio de prueba: Sector Portal del Inca, se constató en terreno que a la fecha no se han ejecutado obras de seguridad vial comprometidas.

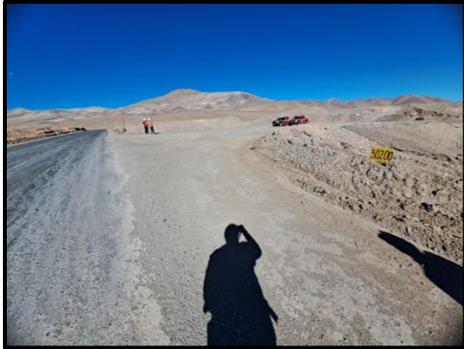
Fotografía 9.

Intersección camino de acceso a la majada La Corvi - Ruta C-163. Se observa la ausencia de señalética y demarcaciones comprometidas.

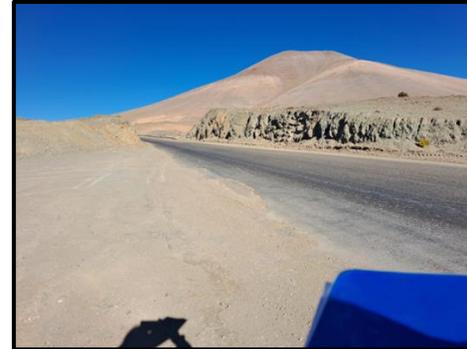
Fotografía 10

Intersección caminos de acceso a las majadas Peña Negra – Ruta C-163. Se observa que no se han ejecutado las obras de demarcaciones y señaléticas asociada a los accesos viales.

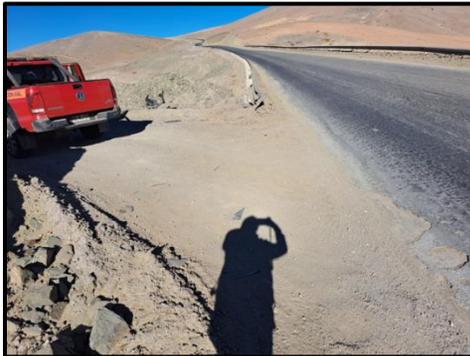
Fotografía 11.

Intersección Ruta C-163 con uno de los accesos a la majada Las Juntas, Juan Crisologo, Aguadas Castilla y San Juan donde se observa la ausencia de trabajos de delimitación y señalética.

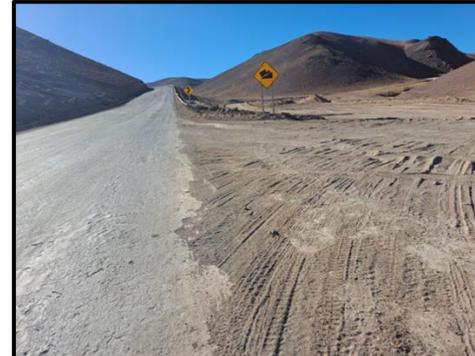
Fotografía 12.

- Acceso a Las Juntas, Juan Crisologo, Aguadas Castilla y San Juan, este lugar cuenta con dos accesos en las coordenadas UTM E: 447.922 m y N: 7.093.410 m y coordenadas UTM E: 451.451 m y N: 7.090.999 m (Fotografías 11 y 12).
