**INFORME DE EVALUACIÓN DE REPRESENTATIVIDAD POBLACIONAL  
MP2,5**

**INSPECCIÓN AMBIENTAL**

**ESTACIÓN CERRILLOS II**

**DFZ-2022-1065-XIII-NC**

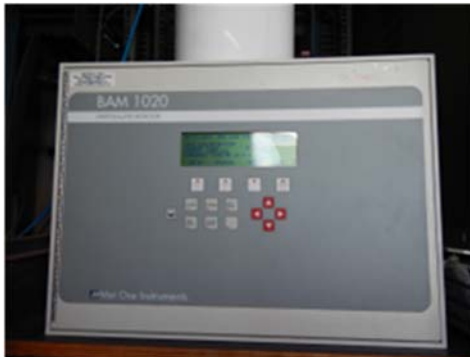
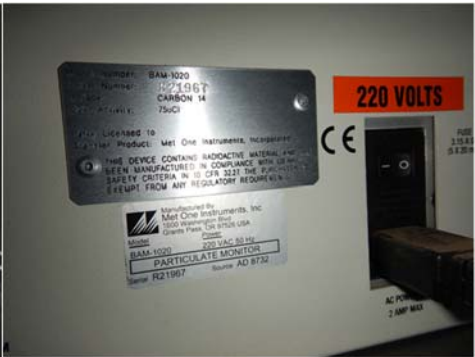
</div> <p style="text-align: center;">Fotografía N° 1</p> <p>De acuerdo al Certificado de Calibración de fábrica del 11 de diciembre de 2014, se verificó que el instrumento de medición BAM1020 N/S R21967 instalado en la estación, corresponde a un instrumento de medición FEM para medir MP2,5 y posee aprobación USEPA para dicho contaminante (ver Fotografía N° 2).</p>	Instrumento de medición	Marca	Modelo	Serie	Método de Referencia o Equivalente EPA	Monitor MP2,5	Met One Instruments, Inc	BAM 1020	R21967	EQPM-0308-170	Cabezal	Met One Instruments, Inc	BX-802	H2983	EQPM-0308-170	Ciclón	BGI Inc.	VSCC™-A PM2,5	110413-053 R22166	EQPM-0308-170
Instrumento de medición	Marca	Modelo	Serie	Método de Referencia o Equivalente EPA																		
Monitor MP2,5	Met One Instruments, Inc	BAM 1020	R21967	EQPM-0308-170																		
Cabezal	Met One Instruments, Inc	BX-802	H2983	EQPM-0308-170																		
Ciclón	BGI Inc.	VSCC™-A PM2,5	110413-053 R22166	EQPM-0308-170

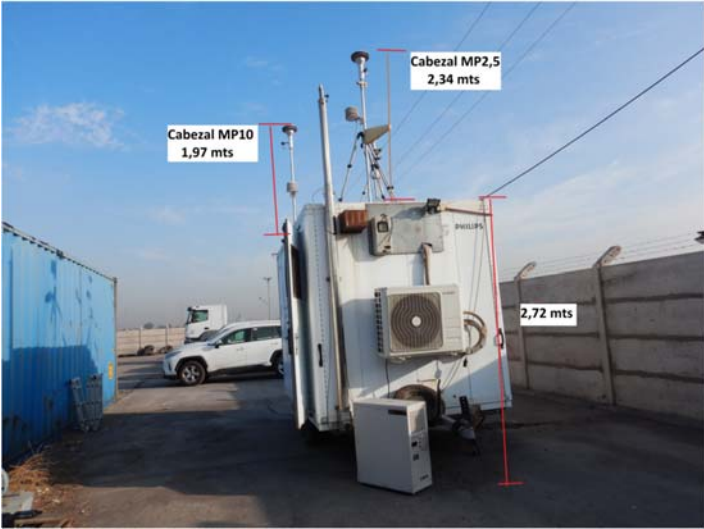
<p style="text-align: center;"><b>Fotografía N° 6</b></p>

N°	Exigencia Asociada	Resultado(s) Obtenidos:
		<pre> Archivo Edición Formato Ver Ayuda BAM 1020 Settings Report 05/11/22 09:28:03  Station ID, 1 Serial Number, R21967  Firmware BAM, 3236-05 V3.7.1 Firmware 80350, 80353-03 R2.3.1  K, 00.986 BKGD, -0.0034 usw, 00.310 ABS, 00.757 Range, 1.000 Offset, 0.000 Clamp, -0.015 Conc Units, ug/m3 Conc Type, ACTUAL Count Time, 8  CV, 00.993 Q0, 00.000 Flow Type, ACTUAL Flow Setpt, 0016.7 Std Temp, 25 High Flow Alarm, 20 Low Flow Alarm, 10  Heat Mode, AUTO Heat OFF (%), 20 RH Ctrl, YES RH SetPt, 35 RH Log, YES DT Ctrl, NO DT SetPt, 99 DT Log, NO  BAM Sample, 42 MET Sample, 60 Cycle Mode, STANDARD Fault Polarity, NORM Reset Polarity, NORM Maintenance, OFF </pre> <p style="text-align: center;"><b>Fotografía N° 5</b></p> <p>Por otra parte, se constató que el toma de muestra se ubica a 2,34 metros de altura sobre el techo de la estación y a 5,06 metros sobre el suelo, cumpliendo con lo establecido en el D.S. N°61/2008 MINSAL (Fotografía N° 6).</p>

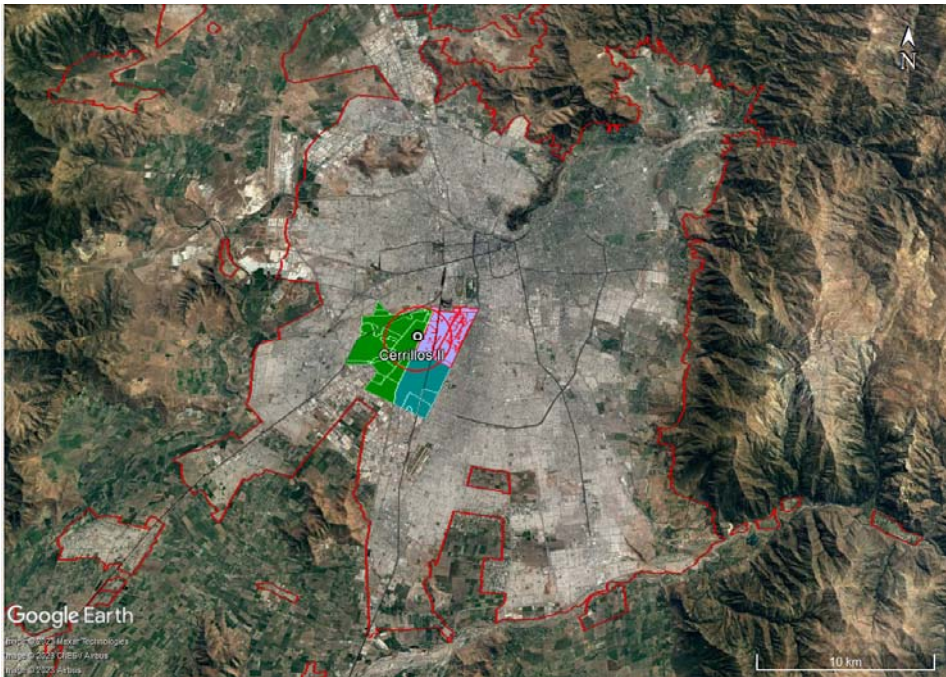
N°	Exigencia Asociada	Resultado(s) Obtenidos:
		Por lo tanto, se verifica que el tipo de instrumento utilizado para medir MP2,5 cumple con los requisitos establecidos en el método de referencia.
2	<p>Artículo 1° de la R.E. N°106/2013 de la SMA.</p> <p>Numeral 1) Localización en área urbana.</p> <p>La estación debe ubicarse en un área calificada como urbana por los instrumentos de planificación territorial, en la que exista al menos un área edificada habitada, en un círculo de radio de 2 kilómetros, medidos desde el punto de ubicación de la estación. Además, se deben considerar los factores señalados en el artículo 7° del decreto supremo N° 12, de 18 de enero de 2011, del Ministerio del Medio Ambiente, que establece norma primaria de calidad ambiental para material particulado fino respirable (2,5). Se deben evitar lugares limítrofes de sectores urbanos o de otro tipo, así como lugares que limiten con otro tipo de uso de suelo, especialmente lugares como el borde de la ciudad, pueblo o localidad.</p>	<p>Respecto de la ubicación de la estación, ésta se encuentra localizada en el área urbana de la comuna de Cerrillos y limitando con la comuna de Pedro Aguirre Cerda, definida por el límite urbano establecido en el Plan Regulador Metropolitano de Santiago Resolución N° 118 del 22 de agosto de 2016 (modificada por Resolución N° 50 del 6 de agosto de 2019), se verificó que la estación se encuentra dentro del límite urbano en una zona habitacional mixta y un área verde intercomunal. Por otro lado, se constató que la estación se ubica en un área habitada en un círculo de radio de 2 kilómetros medidos desde el punto de ubicación de la estación y su área de influencia es de 3 comunas: Cerrillos, Pedro Aguirre Cerda y Lo Espejo. ( Fotografía N° 7).</p>

<p>Fotografía N° 7</p> <p>En función de dichos antecedentes, es posible establecer que la estación se encuentra localizada en un lugar que cumple con los requisitos establecidos en el artículo 1° de la R.E. N° 106/2013 de la SMA.</p>

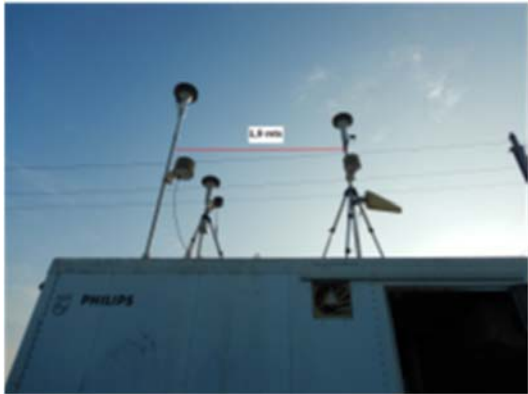
N°	Exigencia Asociada	Resultado(s) Obtenidos:
	<p>cabecal. La distancia del cabecal a las calles deberá ser mayor a 10 metros para calles internas de pueblos y localidades, mayor a 15 metros para avenidas o calles principales y mayor a 50 metros para autopistas urbanas y carreteras.</p>	
6	<p>Artículo 1° de la R.E. N°106/2013 de la SMA. Numeral 5) Distancia horizontal del cabecal respecto a otros cabezales de otros equipos. La distancia horizontal del cabecal respecto a otros cabezales de otros equipos deberá ser mayor a 1 metro respecto a toma de muestras de gases a alturas similares, y mayor a 2 metros respecto a cabezales de equipos de alto volumen.</p>	<p>En la estación existen, además del instrumento de medición que se evalúa en el presente informe, otro instrumento de medición de material particulado MP10.</p> <p>La distancia medida desde el cabecal de MP10 respecto del cabecal de MP2,5 dio como resultado 1,9 metros, Fotografía N° 9, distancia que cumple con lo mínimo establecido entre los toma de muestra de los instrumentos de medición de material particulado de bajo volumen o gases.</p>

<p>Fotografía N° 9</p> <p>De acuerdo a la medición realizada en terreno se da cumpliendo con la distancia mínima establecida en el numeral 5) del Artículo 1° de la Res. Ex. N° 106/2013 de la SMA.</p>

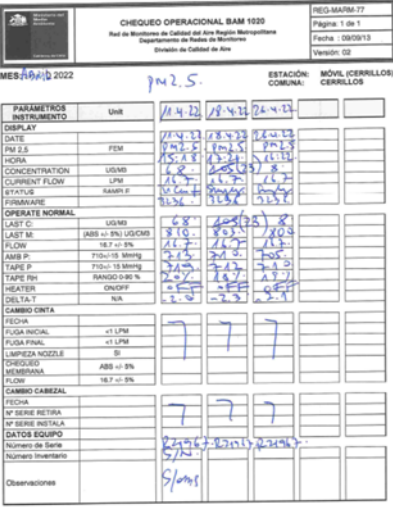
9	<p>Cumplimiento del D.S. N°61/2008, modificado por el D.S. N°30/2009 del MINSAL. Título II De las Instalaciones, Instrumental e Insumos: artículo 4°.</p>	<p>La estación cumple con los requisitos de estar construida en material sólido y resistente a las condiciones climáticas imperantes del lugar (Fotografía N° 6). Por otra parte, el terreno donde se ubica la estación, en dependencias de la PDI, tiene acceso controlado en el portón de ingreso.</p>
10	<p>Cumplimiento del D.S. N°61/2008, modificado por el D.S. N°30/2009 del MINSAL. Título II De las Instalaciones, Instrumental e Insumos: artículo 7°.</p>	<p>En la estación se mantienen registros de los parámetros operacionales del instrumento de medición de MP2,5 (Fotografía N° 10). Por lo que en la inspección se constató que los registros se encontraban dentro de los criterios exigidos.</p>

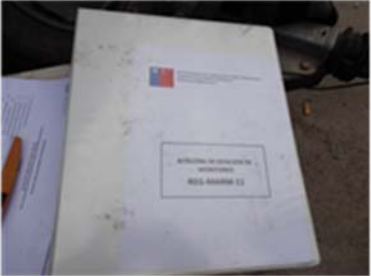
<p style="text-align: center;">Fotografía N° 10</p>
11	<p>Cumplimiento del D.S. N°61/2008, modificado por el D.S. N°30/2009 del MINSAL. Título II De las Instalaciones, Instrumental e Insumos: artículo 8°.</p>	<p>En la estación se mantiene un libro foliado o bitácora (Fotografía N° 11), la que es completada en cada visita de acuerdo a lo establecido en el artículo 8° del D.S. N° 61/2008 de MINSAL, modificado por D.S. N° 30/2009.</p>

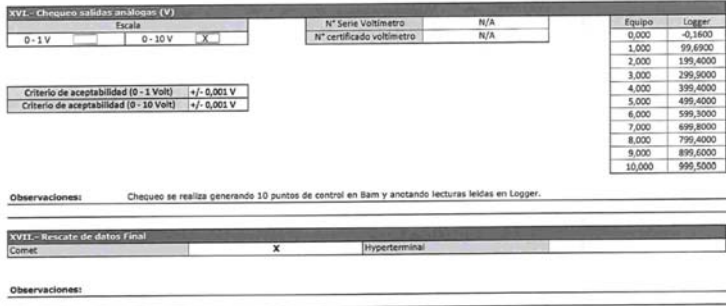
<p style="text-align: center;">Fotografía N° 12</p>
13	<p>Cumplimiento del D.S. N°61/2008, modificado por D.S. N°30/2009 del MINSAL. Título II De las Instalaciones, Instrumental e Insumos: artículo 10°. A lo menos una vez al año debe realizarse un chequeo de señales de transmisión de los sistemas y subsistemas contenidos en las estaciones de monitoreo...</p>	<p>Los instrumentos cuentan con salida digital configurada. Durante la instalación de la estación el 6 de abril 2022, se registran las desviaciones entre los datos del analizador y el datalogger, lo que queda registrado en la ficha de mantenimiento y/o verificaciones de la estación, tal como lo muestra la Fotografía N° 13.</p> <div style="text-align: center;">

<p style="text-align: center;">Fotografía N° 13</p> </div> <p>Además, se comparan los datos extraídos del instrumento de medición y los datos disponibles en SINCA (sistema de información nacional de calidad del aire), desde la fecha de comienzo de registro de datos hasta el 11 de mayo de 2022, día de la fiscalización:</p>

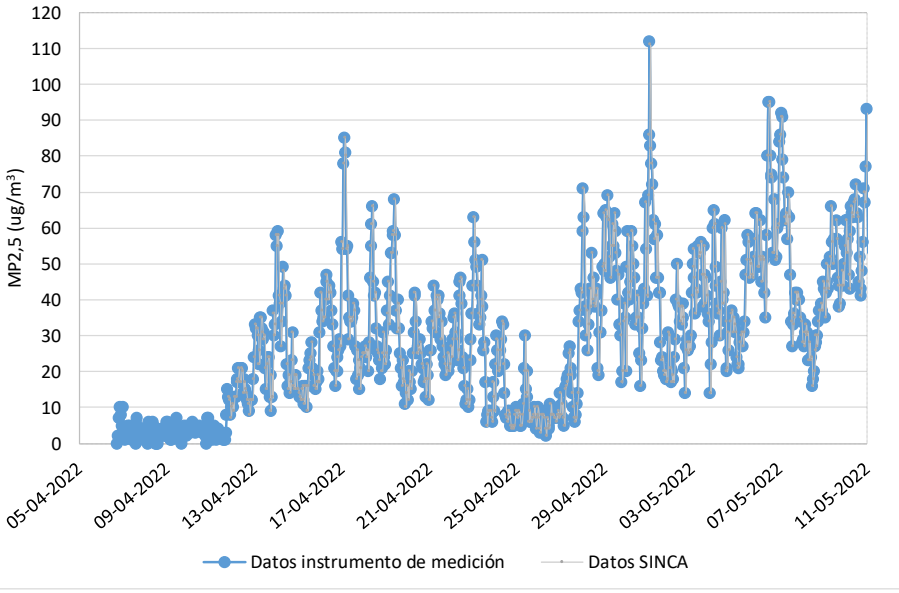
<p style="text-align: center;">Gráfico N° 1 Comparación de datos de instrumento de medición y SINCA</p> <p>Como se observa en el gráfico se mantienen la correspondencia entre los datos del instrumento de medición y los datos de la página pública del MMA (SINCA).</p>
14	<p>Cumplimiento del D.S. N°61/2008, modificado por el D.S. N°30/2009 del MINSAL. Título II De las Instalaciones, Instrumental e Insumos: artículo 11°.</p> <p>a) Calibración de flujos y presiones en los analizadores de gases, muestreadores de material particulado y en los sistemas de calibración de gases, a lo menos una vez al año y cada vez que se realice una intervención mayor que implique</p>	<p>El instrumento de medición actualmente operando fue instalado y puesto en operación el día 6 de abril de 2022. De acuerdo a lo verificado en la documentación revisada y proporcionada por el Ministerio de Medio Ambiente, las calibraciones, cumplen con la exactitud exigida, entre el patrón y el instrumento de medición, y según lo establecido en el D.S. N°61/2008, modificado por D.S. N°30/2009 del MINSAL.</p> <p>Se observó que los registros de mantención y calibración se encuentran fusionados en uno solo registro a diferencia de lo descrito en el artículo 12 del D.S. N°61/2008 de MINSAL que establece que estos deben estar separados. De igual manera se concluye que la estación da cumplimiento a los criterios de emplazamiento para calificar estaciones de monitoreo de material particulado fino respirable (MP2,5) como de representatividad poblacional.</p> <p>El instrumento de medición, marca MetOne BAM 1020, N° serie R21967, fue instalado y puesto en operación el día 6 de abril de 2022, entre los días 8 y 11 de abril de 2022 se realizó el test de Zero background, (valor inicial 0,0036), señalado en el registro de mantenciones y/o verificaciones de la estación (Fotografía N° 14).</p> <p>Los resultados obtenidos fueron los siguientes:</p>

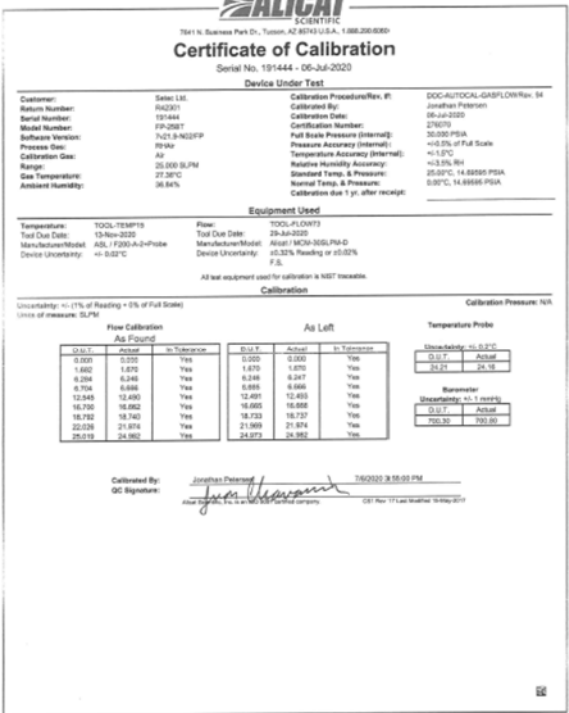
<p style="text-align: center;">Fotografía N° 15 Certificado calibración patrón de flujo</p>	Instrumento de Medición	Marca/modelo	Fecha	Calibrador	Flujo (Lpm)	Monitor MP2,5	MetOne/BAM1020	06/04/2022	Alicat (número de serie 191444)	16,99	XX- Test Zero Background		Desviación estándar (σ)		Zero BKG inicial (mg/m3)	-0,0036		1,6	Horas de muestreo	72	Limite detección calculado (2σ)	3,2	Promedio (ug/m3)	3,4	Criterio aceptabilidad (LD 2σ)	< LD de la fracción	Zero BKG final (mg/m3)	-0,0034	LD Fracción	MP 2.5    4,7    MP 10    7	Diferencia (mg/m3)	0,0002			Criterio de acept. Dif.	+/- 0,002			Cumple Criterio Zero Background	SI	X	NO	<input type="checkbox"/>	Cumple Criterio Limite Detección	SI	X	NO	<input type="checkbox"/>

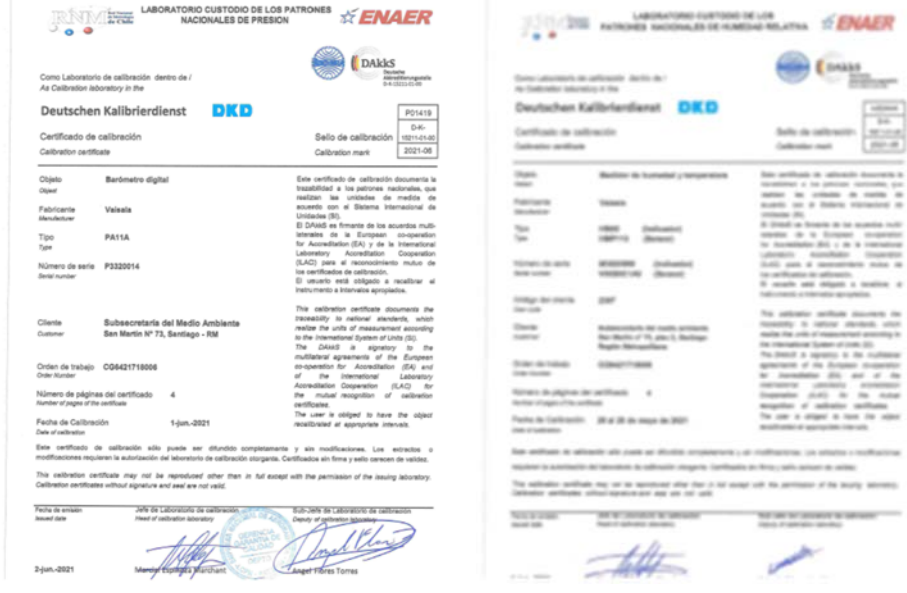
</div> <p style="text-align: center;">Fotografía N° 16 Certificado calibración patrón de presión y temperatura</p> <p>Se observó que los valores obtenidos se encuentran dentro de los límites aceptados, por lo anterior se da cuenta del cumplimiento del criterio establecido en este punto.</p> <p>Respecto de la calibración Zero Background al instrumento de medición marca Met One, que se realizó calibración de Zero Background al instrumento, marca Met One, modelo BAM 1020, completando 72 horas entre el 8 al 11 de abril de 2022 y el valor obtenido de la calibración fue de -0,0034 (ver Fotografía N° 17).</p>

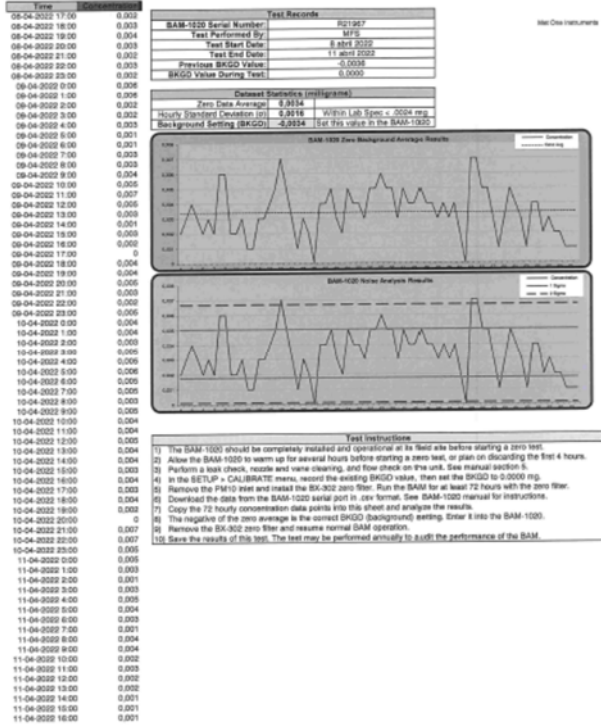
<p style="text-align: center;"><b>Fotografía N° 17 Zero Background</b></p> <p>Por lo expuesto, se constató que el flujo del instrumento de medición de MP2,5 es calibrado de acuerdo a lo requerido en el manual del instrumento.</p> <p>Cabe señalar que, el instrumento de medición utilizado para medir material particulado fino respirable MP2,5 e informado por el Ministerio del Medio Ambiente cumple con las calibraciones a partir del día 12 de abril de 2022.</p>																														
15	<p>Cumplimiento del D.S. N°61/2008, modificado por el D.S. N°30/2009 del MINSAL. Título II De las Instalaciones, Instrumental e Insumos: artículo 11°.</p> <p>b) Calibración de medidores y/o sensores meteorológicos, con una frecuencia no superior a un año. Si las condiciones ambientales a las que dichos</p>	<p>A partir de la información proporcionada y lo recopilado en terreno, se realizó una revisión de los registros de calibración de los sensores meteorológicos, que se llevó a cabo el día 6 de abril de 2022, conjuntamente se revisaron los certificados de los patrones con los cuales se calibró, los cuales se encontraban con su calibración vigente. De acuerdo con lo anterior, se constató lo siguiente:</p> <p style="text-align: center;"><b>Tabla N° 5 Calibraciones de sensores meteorológicos</b></p>
