## INFORME TÉCNICO DE FISCALIZACIÓN AMBIENTAL

**DFZ-2023-2194-VIII-RCA**

### PTAS PARQUE INDUSTRIAL CORONEL

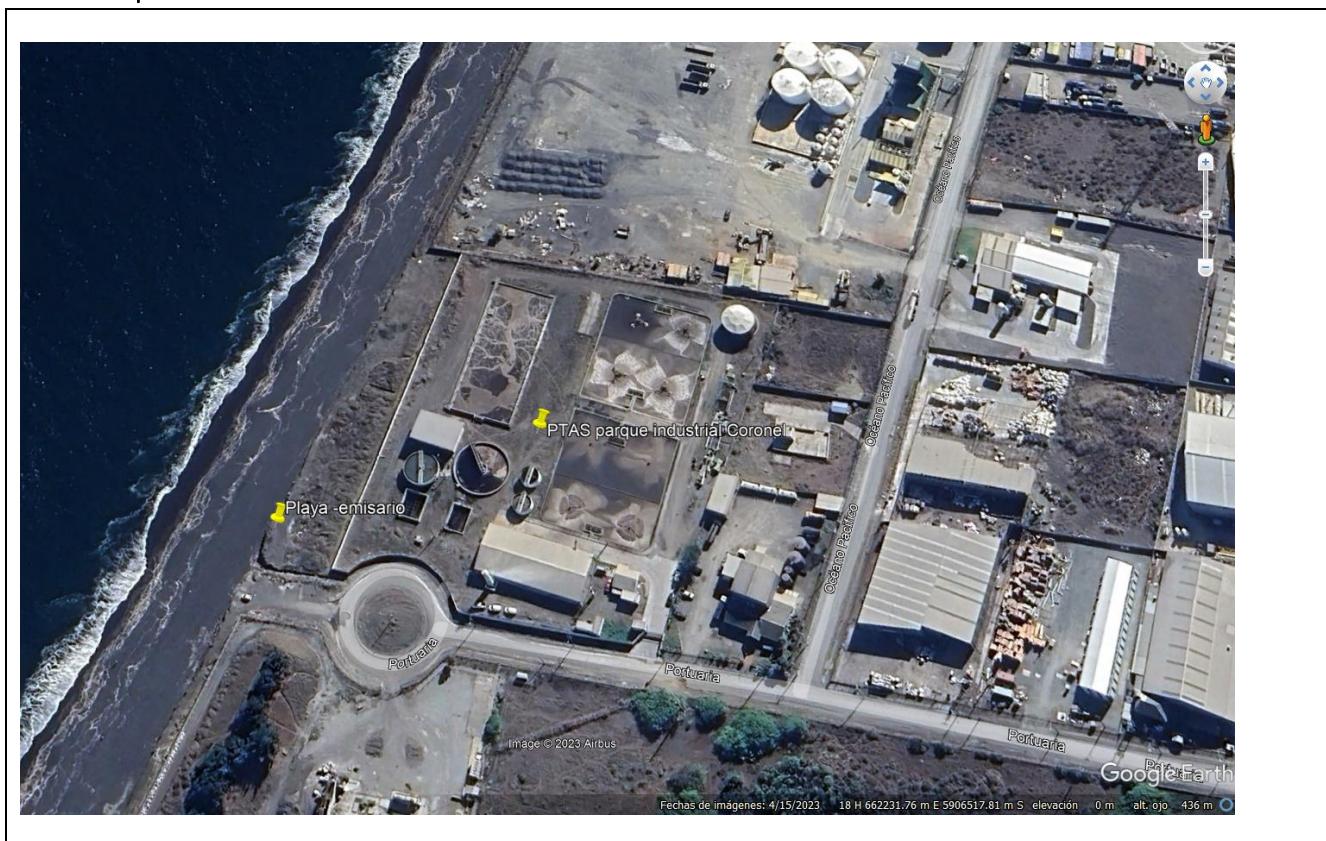
### 4.3.2 Esquema de recorrido.

Nº de estación	Nombre/ Descripción de estación
1	Planta
2	Galpón Lodos
3	Playa (descarga emisario)
