## INFORME TÉCNICO DE FISCALIZACIÓN AMBIENTAL

### ANTUCOYA

DFZ-2023-205-II-RCA

NOVIEMBRE 2023

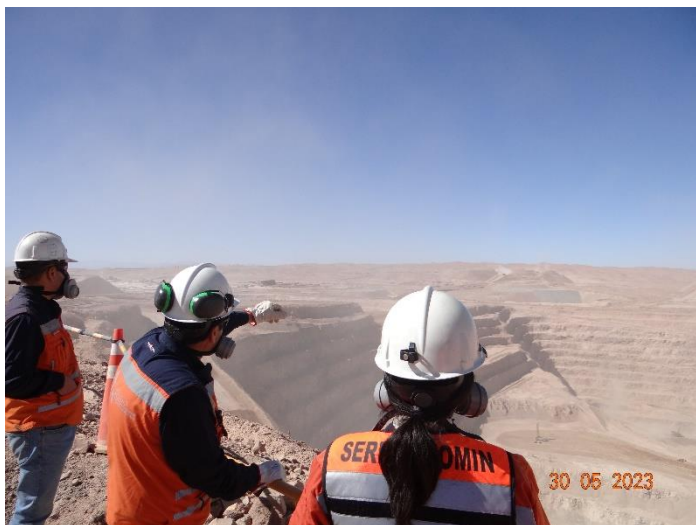
- Se observa desde el mirador de fase 5 la operación del rajo. Según lo indicado por el señor Carlos Ángel de cargo Superintendente de Carguío y Transporte existen cuatro fases en operación la fase 5, fase 6, fase 2 y fase 4. Además, señala que la humectación de los caminos de la mina se realiza mediante dos camiones aguadores con una frecuencia de cada 40 minutos el circuito utilizando salmuera para ello. (Ver Fotografía N°1).

| <b>Descripción del medio de prueba:</b> Se observa fase de explotación (fase 5) desde el mirador del rajo. | | | <b>Descripción del medio de prueba:</b> Se observa área de explotación minera además de tramos en los caminos internos del rajo, los cuales están, al momento de la inspección ambiental, humectados por tramos. | | |

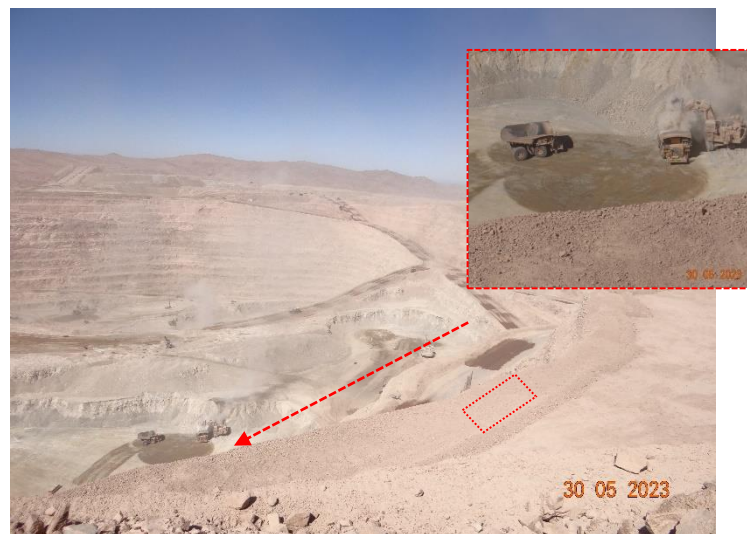
- No se observa presencia de agua al interior del rajo. (Ver Fotografía N°2).
- Stock Norte Coordenada Norte: 7.497.373, Este: 408.466, Cota: 1750 m.s.n.m.

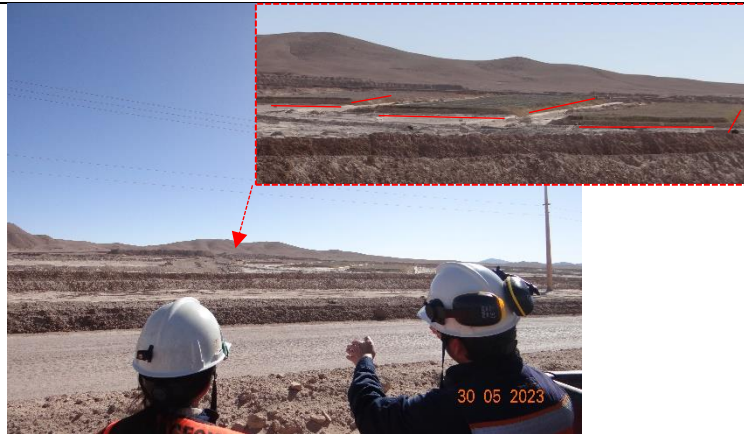
- Se constató en terreno que en el sector de la Pila ROM 1 existen tres pilas dinámicas construidas y en proceso de riesgo. (Ver Fotografía N°3).
- Según lo señalado por el Sr. Andrés Guerrero de cargo Superintendente de Medio Ambiente existe una pertinencia que aprueba los cambios realizados. Además, indica que la Pila ROM 2 aún no se ha construido.

- Según lo señalado por el Sr. Axel Valencia Ingeniero Senior de Área Seca cada pila de lixiviación dinámica tiene las dimensiones de 2 metros de alto, 50 metros de ancho y 300 metros de largo.

| Registros | | | | | |
|---|--|---|---|---|---|
| Descripción del medio de prueba: Se aprecia 3 pilas de lixiviación de aproximadamente 50 metros de ancho, 300 metros de largo y 2 metros de altura. | | | Descripción del medio de prueba: Visión panorámica del área de trabajo correspondiente al botadero de estériles (Norte). | | |

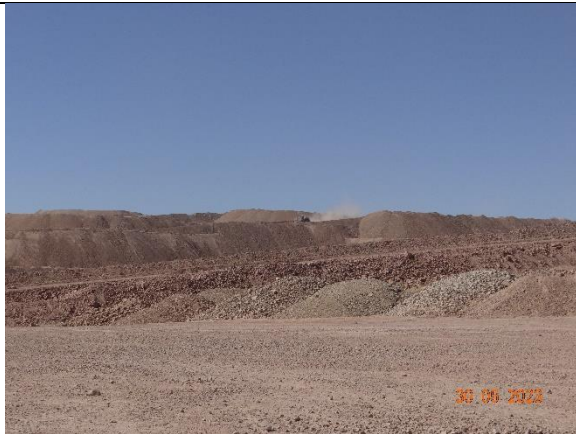
- Se constató en terreno que existen construidos dos Botaderos de estéril, denominados Norte y Sur. (Ver Fotografía N°4).
- El botadero norte cuenta con un nivel construido y según lo señalado por el Sr. Sebastian Mora, el botadero Sur cuenta con cuatro niveles construidos. (Ver Fotografía N°5).

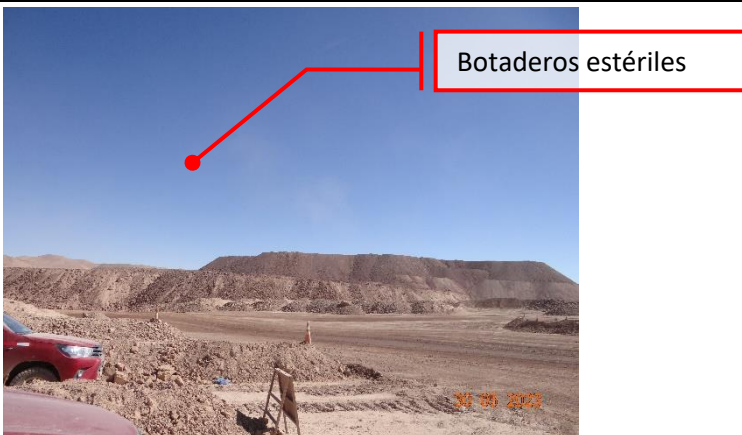
| Registros | | | | | |
|---|--|---|---|---|---|
| Descripción del medio de prueba: Visión panorámica del área de trabajo correspondiente al botadero de estériles (Sur). | | | Descripción del medio de prueba: Vista de la rota pala del sistema de correas transportadoras de ripios. Sistema disposición de ripios. | | |

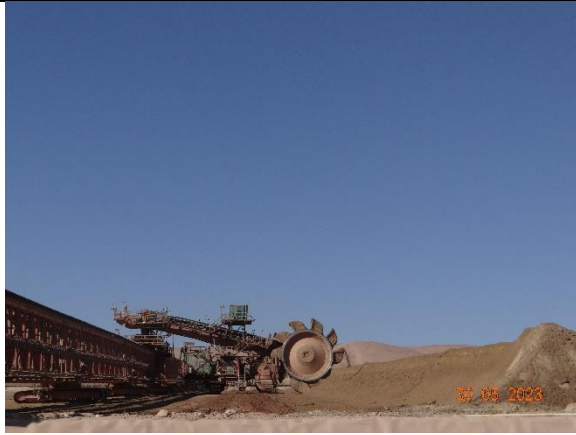
- Se constató en terreno que el sistema de depositación de rípios es mediante un sistema de correas transportadoras y un esparcidor (spreader). (Ver Fotografía N°6).

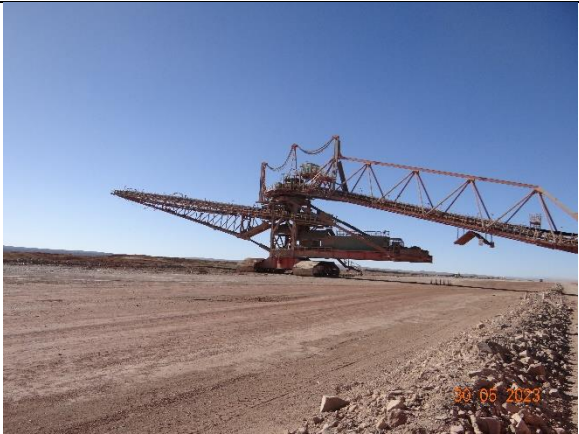
- Según lo indicado por el Sr. Patricio Carvajal Ingeniero Obras Construcción Shifng, la correa CV-20 tiene un largo de 2.5 km. (Ver Fotografías N°7 y N°8).

| Registros | | | | | |
|---|--|---|---|---|---|
| <b>Descripción del medio de prueba:</b> Se aprecia esparcidor de ripios el cual al momento de la inspección ambiental no estaba en funcionamiento. (SPREADER). | | | <b>Descripción del medio de prueba:</b> Se aprecia esparcidor de ripios, durante la inspección ambiental se solicita hacer funcionar el sistema de disposición de ripios. (SPREADER) En fotografía se aprecia momento que comenzó a funcionar. | | |
