**INFORME TÉCNICO DE FISCALIZACIÓN AMBIENTAL**

**PROYECTO MINERO 3H**

**DFZ-2023-2837-V-RCA**

**NOVIEMBRE 2023**

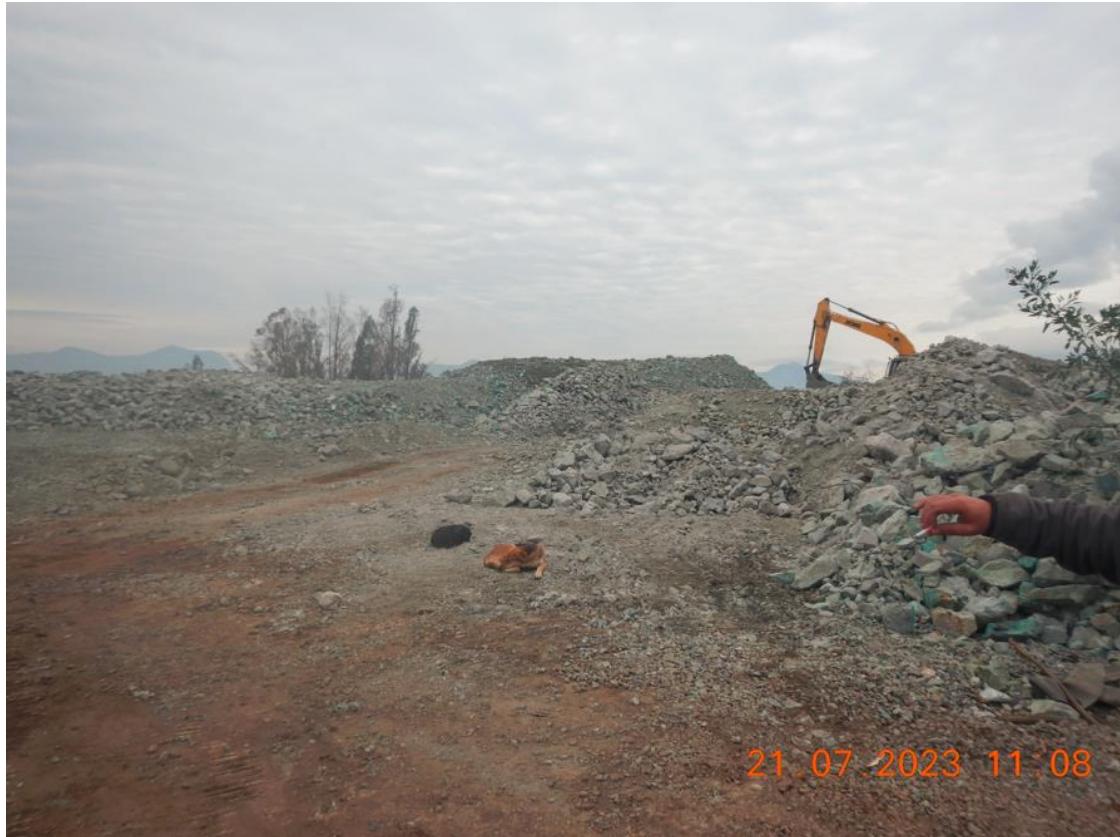
Fotografía 1.

Descripción del medio de prueba: Mineral acopiado en predio descrito en la denuncia al momento de la primera inspección ambiental.

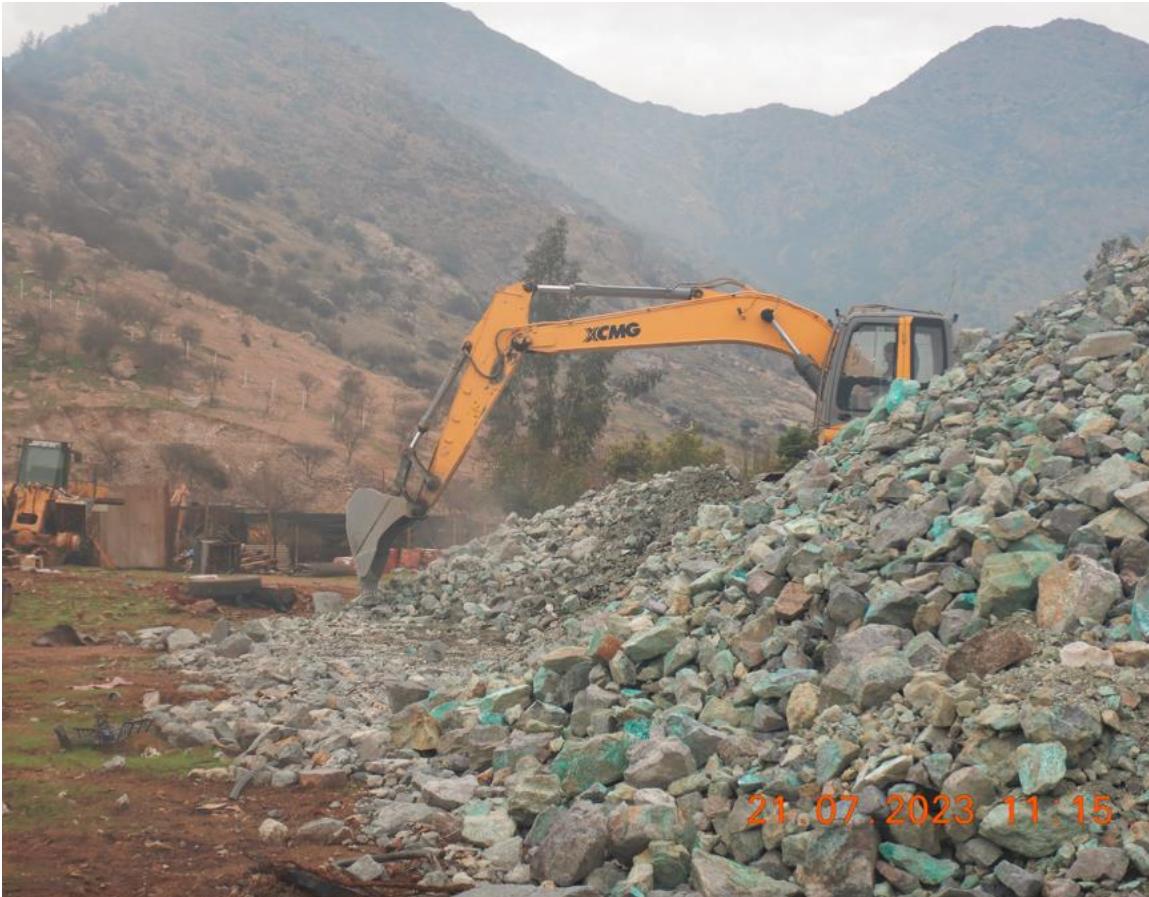
Fotografía 2.

Descripción del medio de prueba: Retroexcavadora acopiando mineral al momento de la primera inspección ambiental.

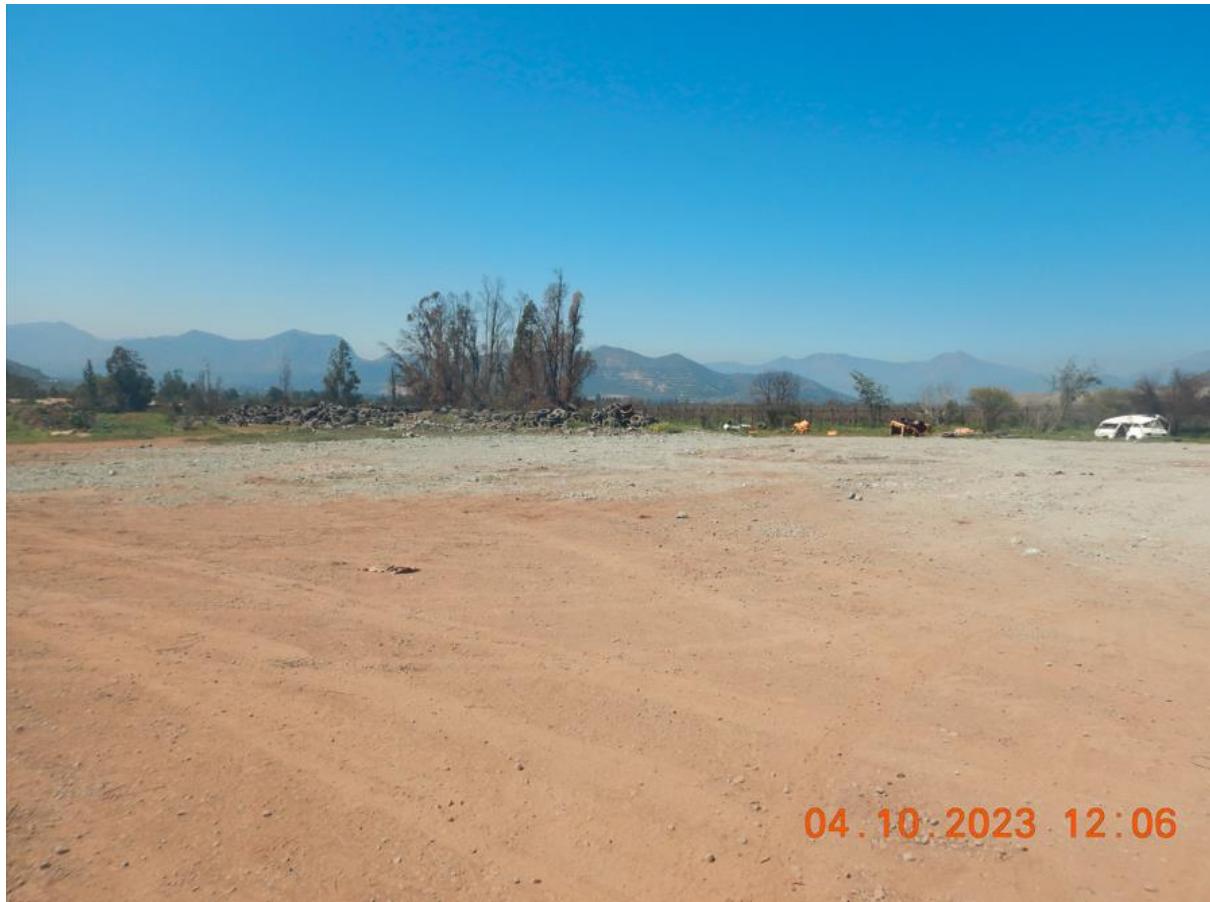
- El predio no cuenta con acopio de mineral ni con presencia de maquinaria constatada en inspección ambiental del 21 de julio del 2023 (Fotografía 3). De acuerdo a lo informado por la Srta. Ramírez, el mineral fue retirado en su totalidad el 14 de septiembre de 2023, mientras que la retroexcavadora utilizada para las operaciones fue retirada el 20 de septiembre del 2023.

Fotografía 3.	Fecha: 04-10-2023
Coordenadas UTM DATUM WGS84 HUSO 19	Norte: 6.372.834 m S Este: 313.846 m E
Descripción del medio de prueba: Predio sin pila de mineral acopiado.

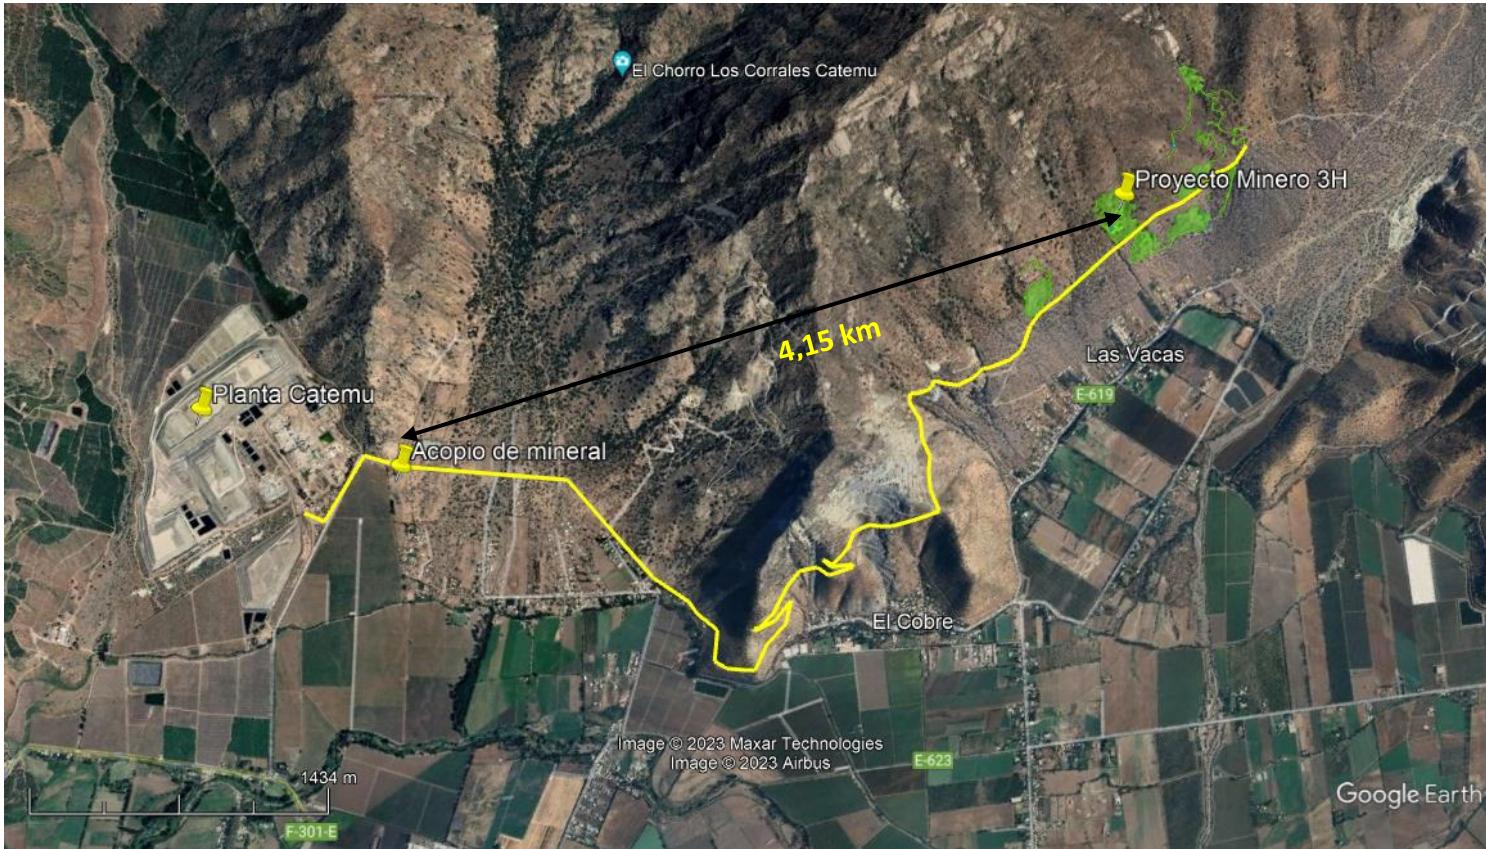
Imagen 3.

Ubicación del predio utilizado para acopiar mineral en relación a la ubicación del “Proyecto Minero 3H”. La línea amarilla indica el camino de enlace, el cual se encuentra autorizado ambientalmente para trasladar mineral entre el Proyecto Minero 3H y la Unidad Fiscalizable “Planta Catemu”.

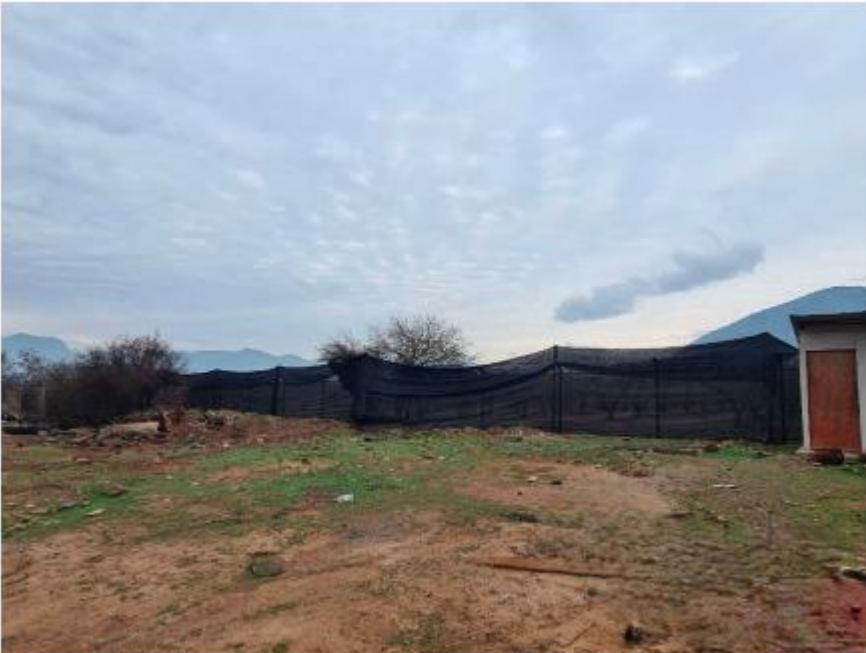
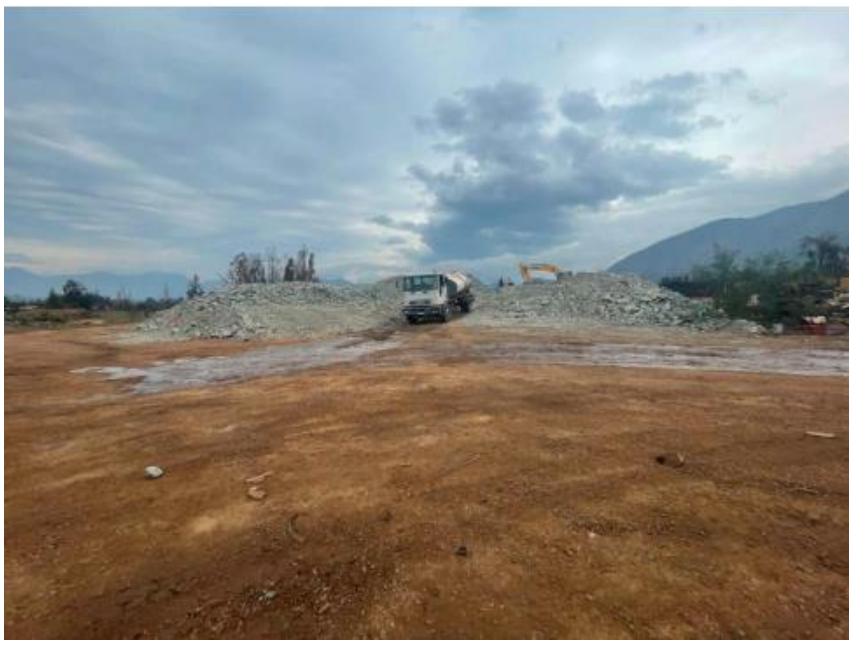
- Como medida para minimizar la dispersión de material particulado, el titular reportó factura de malla raschel y registro fotográfico de la implementación de esta en un tramo de 100 metros en el sector sur-poniente de la parcela (Fotografía 4). Además, de acuerdo a registros internos de la empresa (Imagen 4), el

titular aplicó durante el período de operaciones en el predio, un regadío de 2 veces al día en los suelos por medio de camión aljibe (Fotografía 5), el que cuenta con autorización de la Municipalidad de Catemu para la extracción de aguas desde el canal de drenaje y recolector de aguas lluvias (Imagen 5).

<b>Fotografía 4.</b>	<b>Fecha:</b> 01-08-2023		<b>Fotografía 5.</b>	<b>Fecha:</b> 01-08-2023					
<b>Coordenadas UTM DATUM WGS84 HUSO 19</b>	<b>Norte:</b> 6.372.802 m S		<b>Coordenadas UTM DATUM WGS84 HUSO 19</b>	<b>Norte:</b> 6.372.834 m S					
<b>Descripción del medio de prueba:</b> Malla Raschel implementada por el titular en deslinde del predio.			<b>Descripción del medio de prueba:</b> Trabajo de humectación realizado por el titular al interior de la parcela.						
<b>Fuente:</b> Antecedente requerido por la SMA y reportado por el titular mediante Carta N°11 del 01 de agosto del 2023.			<b>Fuente:</b> Antecedente requerido por la SMA y reportado por el titular mediante Carta N°11 del 01 de agosto del 2023.
