INFORME TÉCNICO DE FISCALIZACIÓN AMBIENTAL

Programa de Cumplimiento

MINERA B & T

DFZ-2023-2824-III-PC

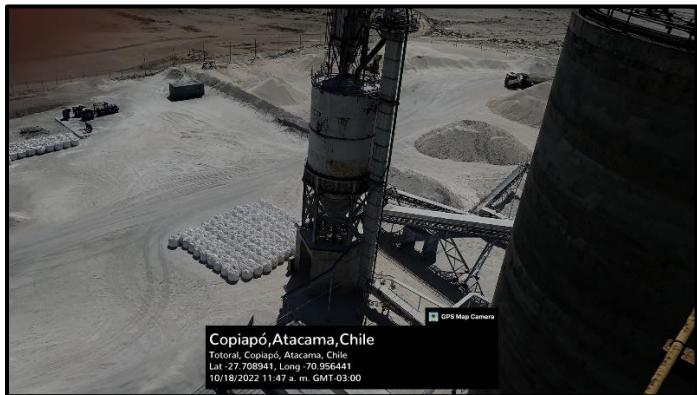
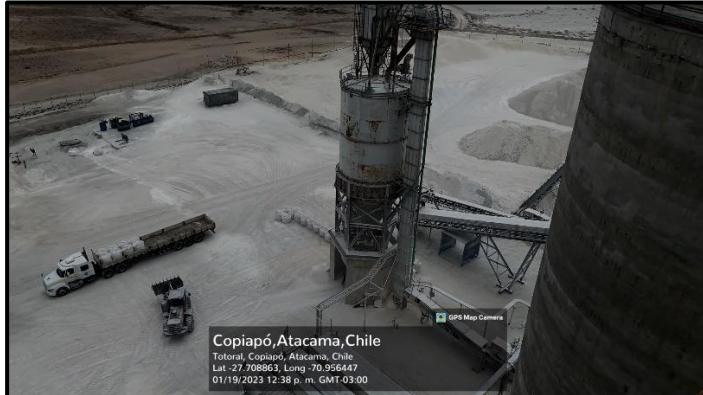
Fotografía 1.	Fecha: 18-10-2022	Fotografía 2	Fecha: 19-01-2023
Coordenadas UTM DATUM WGS84 HUSO 19J	Norte: 6.933.613 m Este: 307.245 m	Coordenadas UTM DATUM WGS84 HUSO 19J	Norte: 6.933.613 m Este: 307.245 m
Descripción del medio de prueba: Registro fotográfico georreferenciado y fechado del estado del sector a un costado de la planta de cal presentado en el primer reporte de avance del PdC.		Descripción del medio de prueba: Registro fotográfico georreferenciado y fechado del estado del sector a un costado de la planta de cal presentado en el segundo reporte de avance del PdC	
Fotografía 3.	Fecha: 17-04-2023	Fotografía 4.	Fecha: 28-06-2023
Coordenadas UTM DATUM WGS84 HUSO 19J	Norte: 6.933.613 m Este: 307.245 m	Coordenadas UTM DATUM WGS84 HUSO 19J	Norte: 6.933.613 m Este: 307.245 m
Descripción del medio de prueba: Registro fotográfico georreferenciado y fechado del estado del sector a un costado de la planta de cal presentado en el tercer reporte de avance del PdC.		Descripción del medio de prueba: Registro fotográfico georreferenciado y fechado del estado del sector a un costado de la planta de cal presentado en el cuarto reporte de avance del PdC.

2	<p>Acción: Confinamiento del entorno de los sitios de acopio de carbonato de calcio, de conformidad a lo indicado en la RCA, punto 3.9.2 Calidad del Aire, literal a.2.1).</p> <p>Forma de implementación: Confinar los entornos de los sitios de acopio del carbonato de calcio, de conformidad a lo indicado en la RCA, punto 3.9.2 Calidad del Aire, literal a.2.1)</p>	En Ejecución	19.09.2023	<p>Confinamiento del entorno de los sitios de acopio de carbonato de calcio de conformidad a lo indicado en la RCA, punto 3.9.2 Calidad del Aire, literal a.2.1)</p>	<p>Reporte inicial: En el reporte se incluirá el Registro Fotográfico. El registro fotográfico será fechado y georreferenciado. En el reporte se incluirá también comprobantes de adquisición de los materiales</p> <p>Reporte de Avance: En el reporte se incluirá el Registro Fotográfico. El registro fotográfico será fechado y georreferenciado. En el reporte se incluirá también comprobantes de adquisición de los materiales</p> <p>Reporte Final: Se presentará un “Informe” en el que se incluirá la verificación sobre la ejecución de la acción. El Informe contendrá un análisis comprehensivo de la ejecución y evolución de la acción, haciendo referencia a los reportes de avance en que se haya dado cuenta del cumplimiento de la acción, los medios de verificación correspondientes y la información relativa al periodo no cubierto por el último reporte de avance. Se incorporará, además, los medios de verificación que acrediten los costos efectivamente incurridos en la implementación de la acción.</p>	<p>El titular adjuntó una cotización de Prodalam por la compra de un rollo de malla ecosol de 25x2 m de alto y tres rollos de malla raschel negra de 4,2x100m. Además, adjuntó en el cuarto reporte imágenes de la instalación de malla raschell en un sector del cierre perimetral entorno al acopio de carbonato de calcio (Fotografía 5) y facturas por la compra de materiales utilizados en el cierre perimetral.</p> <p>En conclusión, existe incumplimiento de la acción 2 toda vez que se instaló un cierre parcial del acopio de carbonato de calcio.</p>

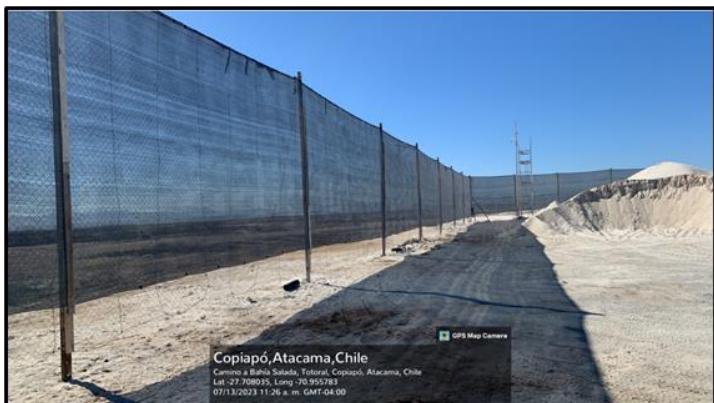
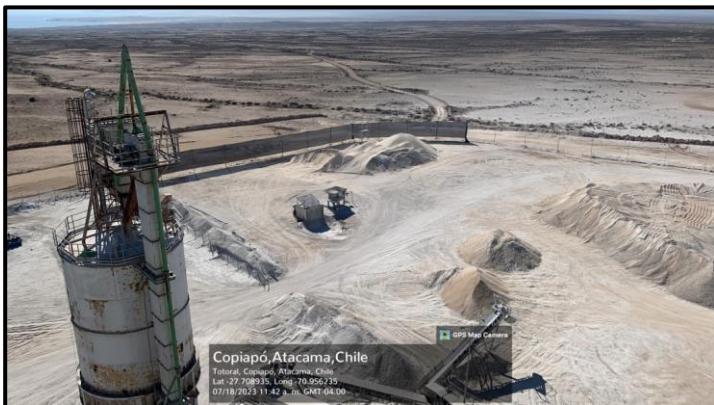
Fotografía 5

Registro fotográfico presentado en el cuarto reporte de avance del PdC donde se observa la instalación parcial de la malla raschell comprometida en el considerando 3.9.2 de la RCA N°317/2009.

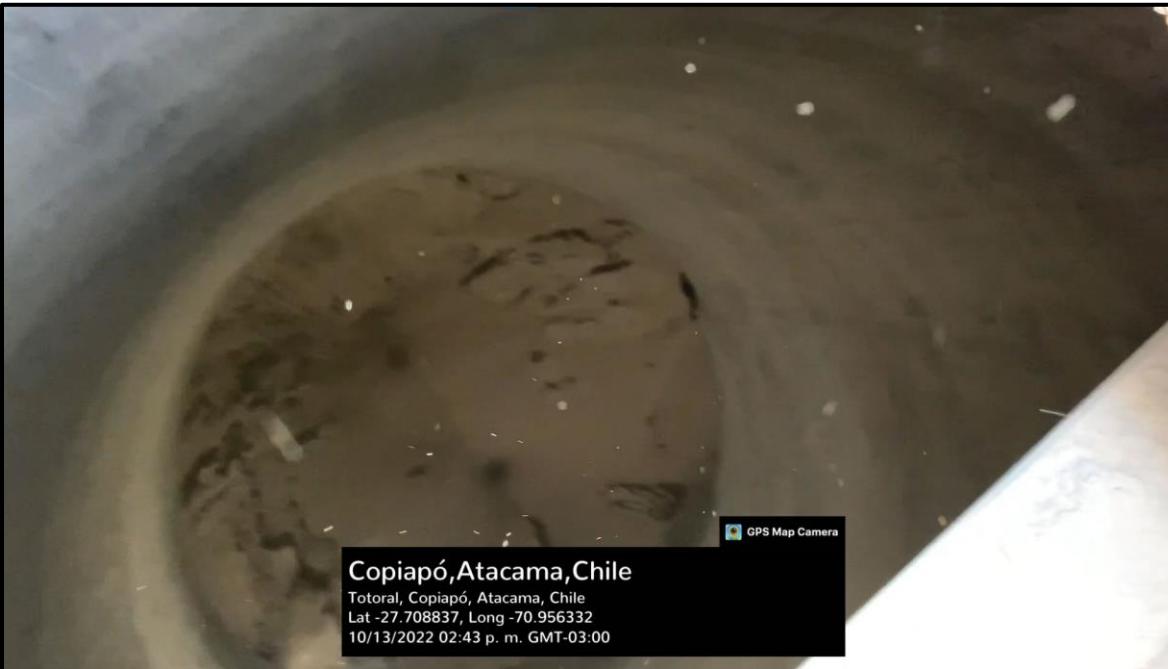
Fotografía 7.

Registro fotográfico del interior del silo de carbonato de calcio sin contenido en su interior.

Nº	Acción	Tipo de Acción	Plazo de ejecución	Indicador de cumplimiento	Medios de verificación	Resultados de la Fiscalización
4	<p>Acción: Uso del silo de acumulación de carbonato de calcio según su capacidad operativa, de 2.776 toneladas.</p> <p>Forma de implementación: Se programará el sistema “PLC” (Controlador Lógico Programable, por sus siglas en inglés) para el funcionamiento del silo de acumulación de carbonato de calcio, en un máximo de 2.776 toneladas de producto. Esto se logra programando el proceso de producción de la Cal, proceso que incluye el funcionamiento operacional del silo de carbonato de calcio, puesto que el silo cuenta con un sensor conectado al sistema “PLC”. Asimismo, en la programación del PLC para la producción de la Cal, se dejará programado la emisión, por el mismo sistema PLC, de un reporte mensual conforme al cual se pueda verificar el uso según la capacidad comprometida, del silo. El reporte que emita el sistema PLC identificará la fecha del reporte y período que reporta, unidades de medida.</p>	Por Ejecutar	19.09.2023	<p>Programación del sistema “PLC” para el funcionamiento del silo de acumulación de carbonato de calcio, en un máximo de 2.776 toneladas de producto.</p> <p>Programación del PLC para emisión de reporte mensual conforme al cual se pueda verificar el uso según la capacidad comprometida, del silo.</p> <p>El reporte que emite el sistema PLC identifica la fecha del reporte y período que reporta, unidades de medida</p>	<p>Reporte de Avance: En los reportes de avance iniciando en el segundo reporte mensual, se incluirá mensualmente en cada Reporte, copia del reporte emitido por el PLC.</p> <p>Reporte Final: Se presentará un “Informe” en el que se incluirá la verificación sobre la ejecución de la acción. El Informe contendrá un análisis comprehensivo de la ejecución y evolución de la acción, haciendo referencia a los reportes de avance en que se haya dado cuenta del cumplimiento de la acción, los medios de verificación correspondientes y la información relativa al periodo no cubierto por el último reporte de avance. Se incorporará, además, los medios de verificación que acrediten los costos efectivamente incurridos en la implementación de la acción.</p>	<p>En los cuatro reportes de avance el titular señaló <i>“El silo de acumulación de carbonato de calcio no ha sido utilizado, por lo que el sistema PLC no ha sido necesario de ser utilizado. La planta no ha producido cal (que requiere horno), sólo se ha despachado cal agrícola en el período”</i>. Adjuntó además imágenes del interior del silo, donde se observa sin contenido (Fotografía 7). Si bien la acción no fue ejecutada por el titular, obedeciendo a una decisión comercial, es relevante señalar que el propio PdC reconoce la ausencia de efectos ocasionados por la diferencia de capacidad del silo de carbonato de calcio, por lo que se concluye que la no ejecución de esta acción no representa un hallazgo ambiental de relevancia.</p>

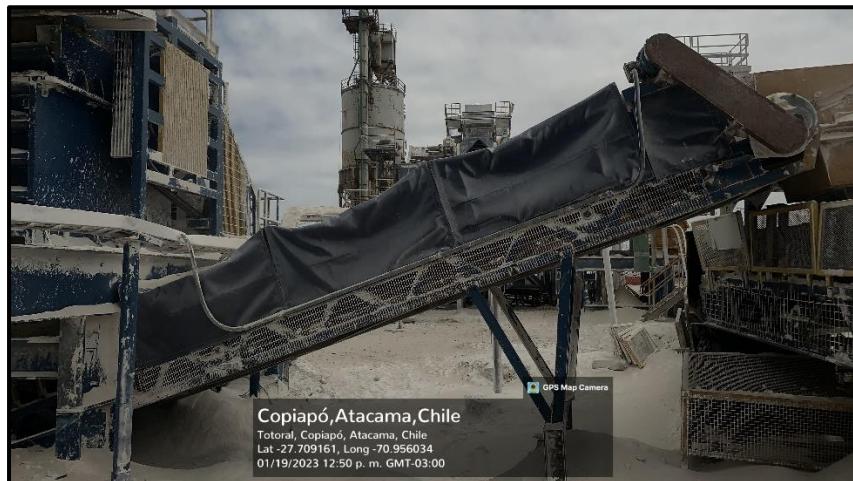
Fotografía 8	Fecha: 05.12.2023	Fotografía 9.	Fecha: 19.01.2023
Descripción del medio de prueba: Factura por el encapsulamiento de la correa transportadora N°3.		Coordenadas DATUM WGS84 HUSO 19J Norte: 6.933.486 m Este: 307.143 m Descripción del medio de prueba: Registro fotográfico encapsulamiento correa transportadora N°3

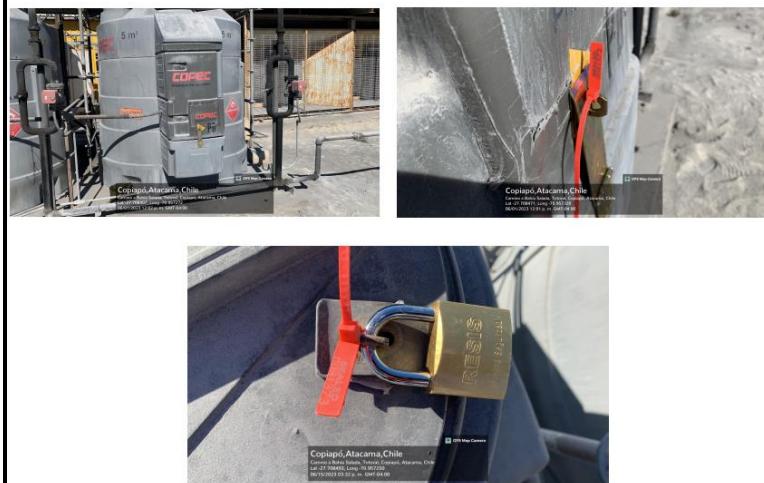
EI 01-06-23 se clausura puerta lateral de TK5m3 con sello rojo numero 0081372, y se sella puerta en parte superior con sello rojo numero 0081373

Fotografía 10	Fecha: 18.10.2023	Fotografía 11.	Fecha: 01.06.2023
Coordenadas UTM DATUM WGS84 HUSO 19J	Norte:	Este:	Coordenadas DATUM WGS84 HUSO 19J
Descripción del medio de prueba: Correo electrónico mediante el cual se solicita la clausura del estanque de combustible de 5.000 litros.		Descripción del medio de prueba: Registro fotográfico entregado por el titular donde da cuenta de la clausura del estanque de combustible de 5.000 m ³ .

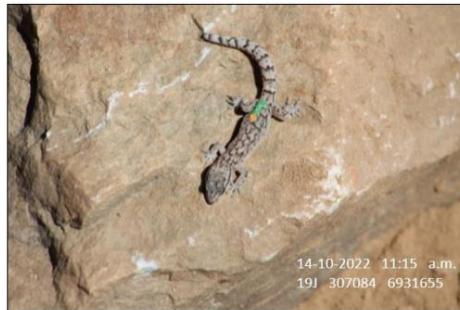
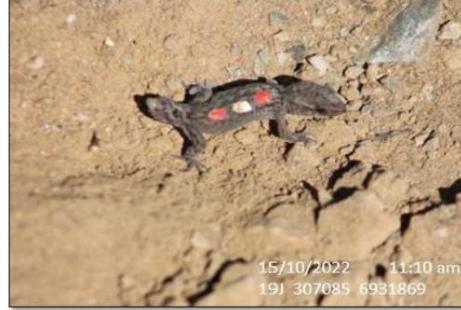
Registros del rescate y relocalización de herpetofauna efectuado en cumplimiento a la acción 15 del PdC en septiembre del año 2022.

Fotografía 4: Individuo Marcado (447) de la Especie *Garthia gaudichaudii* en (CR-04)

Fotografía 1: Individuo Marcado (151) de la Especie *Garthia gaudichaudii* en (PR-15)

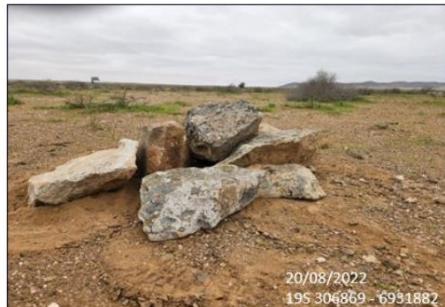
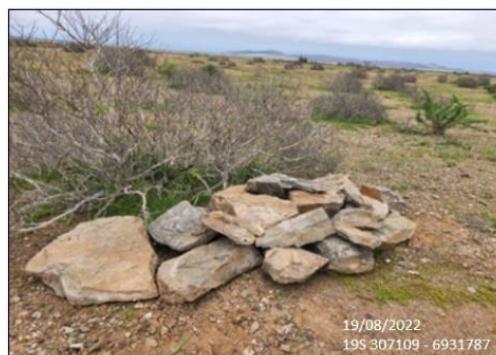
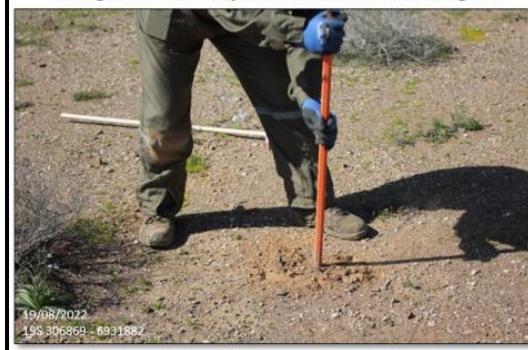
Fotografía 17

Fotografía 1: Cúmulo de rocas (CR 20) distribuidas en sitio de relocalización.

Fotografía 3: Cúmulo de rocas (CR 56) distribuidas en sitio de relocalización.

Fotografía 4: Pircas (PR 08) distribuidas en sitio de relocalización.

Fotografía 6: Trabajos de instalación de refugios.
