INFORME TÉCNICO DE FISCALIZACIÓN AMBIENTAL

ÁREA MESETA NORTE

DFZ-2018-3006-XII-PC

NOVIEMBRE 2023

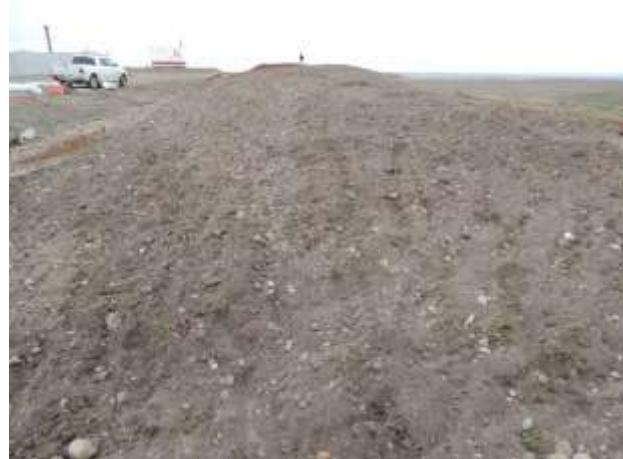
Imagen 2.	Fecha: 12-01-2018 (Fecha del Informe)	Fotografía 1.	Fecha: 08-01-2017
		Coordenadas DATUM WGS84 HUSO 19	Norte: 4203484 Este: 445955
Descripción del medio de prueba: Informe de Ejecución Siembra y Fertilización Escarpe pozo Yagán X-1/Yagán 3, elaborado por GeoPark Fell Spa.		Descripción del medio de prueba: Fotografía tomada el día 08-01-2017, que da cuenta de escarpe sembrado.

particulares para cada caso.	
3	Incorporación de semillas y fertilizantes agrícolas a acopios de escarpe de camino de acceso de los pozos Yagán 3 y Yagán x1, ya que ambos comparten la misma locación.	Ejecutada	15 meses desde la aprobación del programa (septiembre-octubre de cada año).	Incorporación de semillas y fertilizantes a escarpe de camino de pozo Yagán x1/Yagán 3.	<p>Se entregará un informe de realización de faena a la SMA, el cual incluirá:</p> <ul style="list-style-type: none"> • Fecha de las obras • Cantidad de semillas y fertilizantes incorporadas • Fotografías con fecha y georreferenciadas de la ejecución. 	<p>A través de carta presentada con fecha 12/01/2018, la empresa GeoPark Fell SpA acompañó Informe de ejecución de siembra y fertilización escarpe, pozos Yagán X-1/Yagán 3, cuyos trabajos se iniciaron con fecha 22/12/2016 (Ver Anexo 10, Imagen 2 y fotografía 1).</p> <p>Adjunta información con la cantidad de semillas utilizadas, además de incorporar fotografías georreferenciadas.</p>

Se puede concluir que los trabajos comprometidos fueron ejecutados exitosamente, logrando una mayor protección del suelo reservado en el acopio de la plataforma del pozo Yagán x-1/Yagán 3.

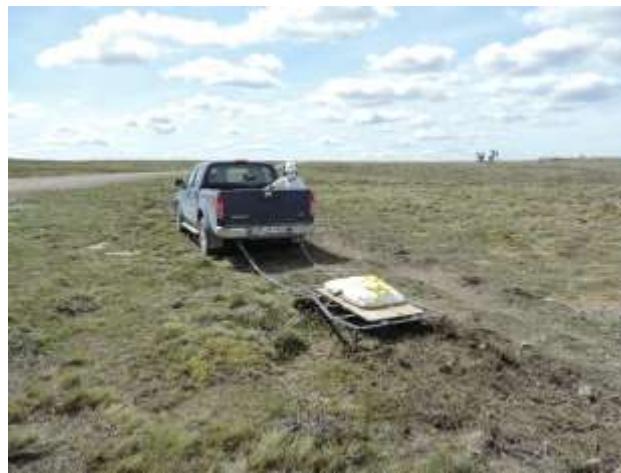
Imagen 3.	Fecha: 12-01-2018 (Fecha del Informe)	Fotografía 2.	Fecha: 22-11-2016
		Coordenadas DATUM WGS84 HUSO 19	Norte: 4203349 Este: 445650
Descripción del medio de prueba: Informe de Ejecución Siembra y Fertilización Escarpe pozo Yagán 2, elaborado por GeoPark Fell Spa.		Descripción del medio de prueba: Fotografía tomada el día 22-11-2016, que da cuenta del proceso de siembra.

4	Incorporación de semillas y fertilizantes agrícolas a la franja de construcción de la línea de flujo entre el pozo Yagán 2 y la plataforma del pozo Yagán x-1.	Ejecutada	15 meses desde la aprobación del programa (septiembre-octubre de cada año).	Incorporación de semillas y fertilizantes a la línea de flujo del pozo Yagán 2.	<p>Se entregará un informe de realización de faena a la SMA, el cual incluirá:</p> <ul style="list-style-type: none"> • Fecha de las obras • Cantidad de semillas y fertilizantes incorporadas • Fotografías con fecha y georreferenciadas de la ejecución. 	<p>A través de carta presentada con fecha 12/01/2018, el titular acompañó Informe de ejecución de siembra y fertilización de la línea de flujo existente entre el pozo Yagán 2 y la plataforma del pozo Yagán X-1, cuyos trabajos se iniciaron con fecha 22/11/2016 (Ver Anexo 10, Imagen 3 y fotografía 2).</p> <p>Adjunta información con la cantidad de semillas utilizadas, además de incorporar fotografías georreferenciadas.</p>

Se puede concluir que los trabajos comprometidos fueron ejecutados exitosamente.

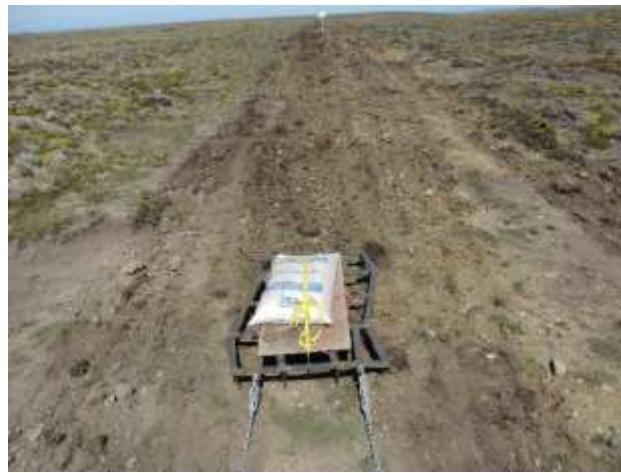
Imagen 4.	Fecha: 12-01-2018 (Fecha del Informe)	Fotografía 3.	Fecha: 22-11-2016
		Coordenadas DATUM WGS84 HUSO 19	Norte: 4204005 Este: 446649
Descripción del medio de prueba: Informe de Ejecución Siembra y Fertilización Escarpe pozo Yagán Norte 5, elaborado por GeoPark Fell Spa.		Descripción del medio de prueba: Fotografía tomada el día 22-11-2016, que da cuenta del proceso de siembra.

5	Se incorporará una enmienda orgánica al horizonte superficial (turba o algún otro componente de similares características físicas), para posteriormente, incorporar semillas y fertilizantes agrícolas	Ejecutada	15 meses desde la aprobación del programa (septiembre-octubre de cada año).	Incorporación de enmienda, semillas y fertilizantes a la línea de flujo del pozo Yagán Norte 5.	<p>Se entregará un informe de realización de faena a la SMA, el cual incluirá:</p> <ul style="list-style-type: none"> • Fecha de las obras 	<p>A través de carta presentada con fecha 12/01/2018, la empresa GeoPark Fell SpA remitió el Informe de ejecución de siembra y fertilización a la línea de flujo existente entre el pozo Yagán Norte 5 y una línea de flujo proveniente del</p>

Se puede concluir que los trabajos comprometidos fueron ejecutados exitosamente.

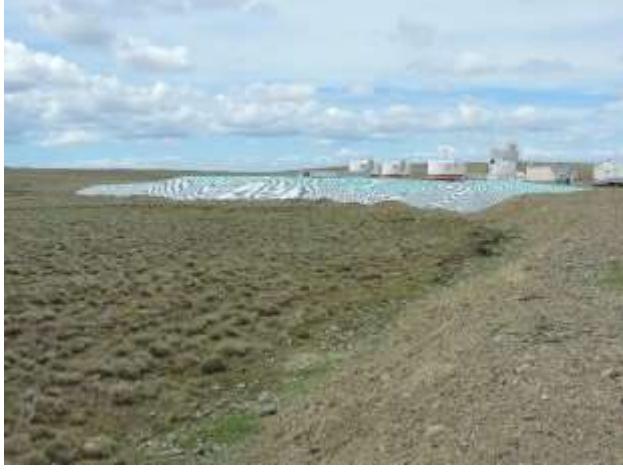
Imagen 5.	Fecha: 12-01-2018 (Fecha del Informe)	Fotografía 4.	Fecha: 22-11-2016																					
		Coordenadas DATUM WGS84 HUSO 19	Norte: 4204005	Este: 446649																				
Descripción del medio de prueba: Informe de Ejecución Siembra y Fertilización Escarpe Línea de Flujo pozo Konawentru, elaborado por GeoPark Fell Spa.		Descripción del medio de prueba: Fotografía tomada el día 22-11-2016, que da cuenta de la instalación de malla raschell.

Pozo (acopio)	Fecha Inicio	Fecha Término	Acción Ejecutada	Konawentru x-1	28-12-2016	30-12-2016	Colocación de malla en escarpe plataforma	Konawentru 2 – 3D (misma ubicación)	02-01-2017	03-01-2017	Colocación de malla en escarpe plataforma	Konawentru 7	07-01-2017	09-01-2017	Colocación de malla en escarpe plataforma	Konawentru 9	04-01-2017	06-01-2017	Colocación de malla en escarpe plataforma	
Pozo (acopio)	Fecha Inicio	Fecha Término	Acción Ejecutada																					
Konawentru x-1	28-12-2016	30-12-2016	Colocación de malla en escarpe plataforma																					
Konawentru 2 – 3D (misma ubicación)	02-01-2017	03-01-2017	Colocación de malla en escarpe plataforma																					
Konawentru 7	07-01-2017	09-01-2017	Colocación de malla en escarpe plataforma																					
Konawentru 9	04-01-2017	06-01-2017	Colocación de malla en escarpe plataforma																					
<p>La ejecución de los trabajos no presentó mayores inconvenientes, solamente la velocidad variable del viento obligó a detener los trabajos varias veces, siendo retomados con viento dominado, por seguridad.</p> <p>CONCLUSIÓN</p> <p>Se puede concluir que los trabajos comprometidos fueron ejecutados exitosamente, logrando una mayor protección del suelo reservado en los acopios de plataforma de los pozos Konawentru x-1, Konawentru 2 + Konawentru 3D, Konawentru 7 y Konawentru 9.</p> <p>Dado a que el tipo de malla de protección instalada es susceptible de ser degradada por el sol (radiación UV), deberá evaluarse la duración de las mismas y su posible reposición, para evitar que estas vuelvan al campo y se mantenga la protección del escarpe.</p>

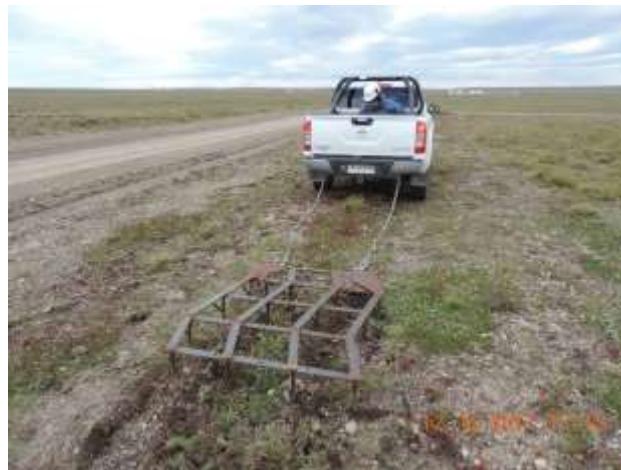
Imagen 6.	Fecha: 12-01-2018 (Fecha del Informe)	Fotografía 5.	Fecha: 12-12-2017
		Coordenadas DATUM WGS84 HUSO 19	Norte: 4210024 Este: 448532
Descripción del medio de prueba: Informe de Ejecución Siembra y Fertilización pozo Konawentru X-1 elaborado por GeoPark Fell Spa.		Descripción del medio de prueba: Fotografía tomada el día 12-12-2017, que da cuenta del proceso de siembra.

Se puede concluir que los trabajos comprometidos fueron ejecutados exitosamente.

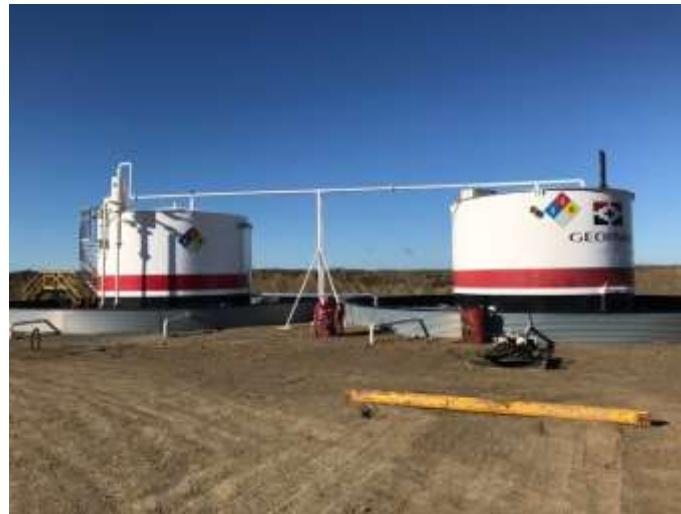
Imagen 7. Fecha: 12-01-2018 (Fecha del Informe)

Fotografía 6.

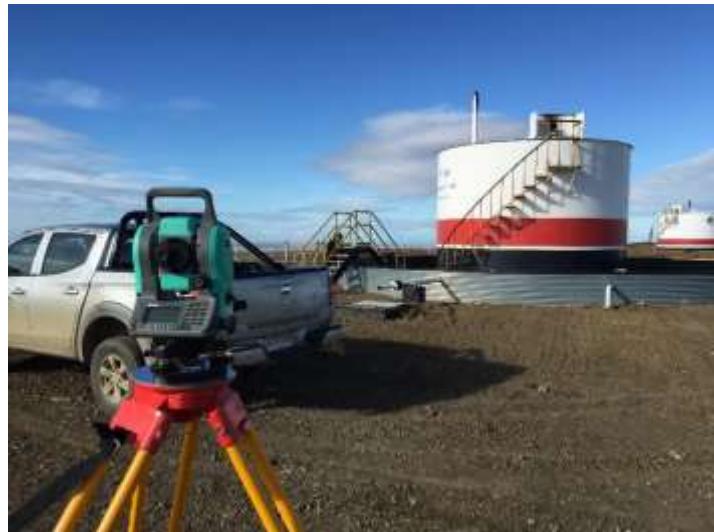
Imagen 8.	Fecha: 04-08-2017	Fotografía 7.	Fecha: 11-04-2017
Descripción del medio de prueba: Imagen informe Auditoría a Construcción Instalaciones de Superficie para Almacenamiento en Pozos Yagán 3D y Yagán XP4.	Coordinadas DATUM WGS84 HUSO 19	Norte: 4203432	Este: 445871

Cuenta con ABB conectado a TK de 100 metros cúbicos identificado como TK-124 el cual cuenta con su respectiva placa de identificación que indica fecha de fabricación 22 de febrero de 2010, se encuentra en adecuadas condiciones, ajustándose Dossier de calidad correspondiente.

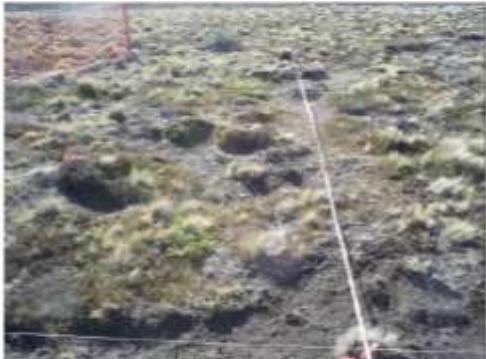
<p>FIG. 1. VISTA ANCHA DEL LUGAR DE LAS UNIDAS FRACCIONES EN EL SECTOR DE LA CONCENTRACIÓN ARQUEOLÓGICA DEL REGISTRO ARQUEOLÓGICO N° 3.</p> <p>En el mes de Septiembre de 2013 se ejecutó la construcción del pozo exploratorio Yagán xp-4. Al tratarse de un pozo exploratorio el proyecto carecía de líneas de base de recursos medioambientales. Sin embargo y previo a los movimientos de tierra involucrados en la construcción del proyecto requirió por personal de Geopark, a solicitud de la empresa contratista Pintexsa, se realizaran hallazgos de material arqueológico superficial, correspondiendo estos a dos concentraciones de material óseo cubriendo una superficie aproximada de 16 m² cada una. Los registros arqueológicos fueron</p>	<p>Dpto. Museo, 25, de Mayo de 2014.</p> <p>En el <u>Santiago, Chile</u>, <u>25</u> de Mayo de 2014,</p> <p>Museo Histórico Pionero Mapulero, siendo jefe de los trabajos realizados. Hasta integrales en el arqueólogo sr. Carlos Gómez, restaurador en Museo en 2013 en el taller arqueológico realizado en el marco de la construcción del pozo exploratorio de Pintexsa "Yagán xp-4" del proyecto QM "Sistematización Proyecto Yagán xp-4" que la empresa Geofit Chile S.A., de acuerdo a lo establecido en el artículo N° 22 del Reglamento de la Ley de Monumentos Nacionales.</p> <p>"Artículo 20º: Se entiende por operaciones de arqueología para los fines de esta legislación, de modo que cualquier acción de datos o espacios arqueológicos, arqueológicos o paleontológicos, pertenecientes a zonas dentro que comprendan y difundan de Museo reconocido por el Comité de Monumentos Nacionales, no arqueológicas, arqueológicas o paleontológicas profesionales, según corresponda, y las acciones de la Universidad Católica de Temuco para difundir trabajos de investigación, entre personas autorizadas la obligación de informar al Director de su correspondiente y del director de los sitios o monumentos, los puntos donde se lleva a cabo el caso que los trabajos de servicios tienen permitido la existencia de un trabajo de gran impacto, los arqueólogos deberán informar de momento de consulta al Comité de Monumentos Nacionales en todo desembrollo, con el objeto de que se ofrezca las medidas que sean oportunas dentro necesarias."</p> <p>
