INFORME TÉCNICO DE FISCALIZACIÓN AMBIENTAL

Programa de Cumplimiento

ALCANTARILLADO Y PTAS LOCALIDAD DE LLICO

DFZ-2023-897-VII-PC

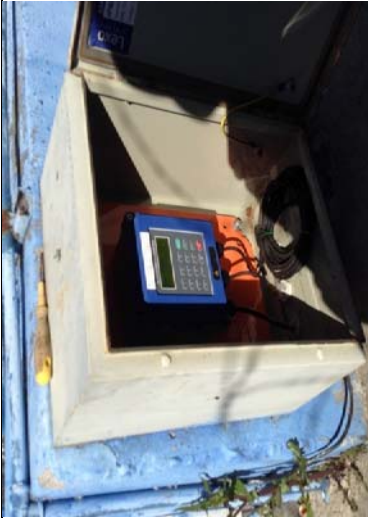
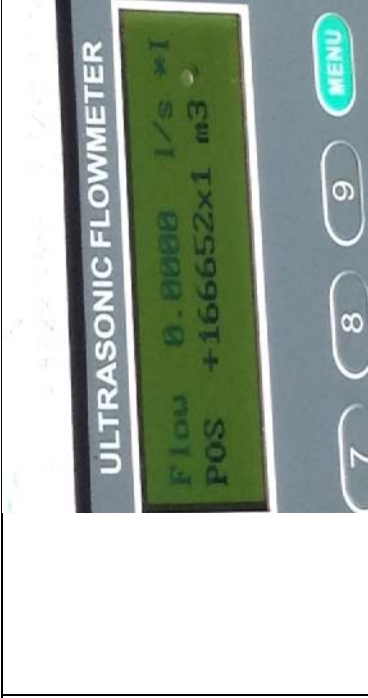
<p>Fotografía 1.</p> <p>Fecha: 31-10-2023</p> <p>Coordenadas UTM DATUM WGS84 HUSO 18 Norte: 6.149.163 Este: 767.465</p> <p>Descripción del medio de prueba: medidor de caudal no invasivo (ultrasonic flowmeter).</p>	<p>Fotografía 2.</p> <p>Fecha: 31-10-2023</p> <p>Coordenadas UTM DATUM WGS84 HUSO 18 Norte: 6.149.163 Este: 767.465</p> <p>Descripción del medio de prueba: caudal acumulado del medidor de caudal no invasivo.</p>

<p>Se realizó registro computarizado en tarjeta USB de medición diaria de caudal o, en el caso que no fue posible, se realizó registro manual. Al momento de la inspección se registraba un caudal acumulado de 166652 m³. Fotografías 1 y 2.</p> <p><u>Conclusión</u> Acción Conforme. Se instaló medidor de caudal no invasivo y se mide el caudal.</p>
2	<p>Mantenimiento del medidor de caudal no invasivo de acuerdo a plan de mantenimiento señalado en acción 16.</p>	Ejecutada.	16-12-2021 al 29-08-2023	<p>Realización de mantenimientos a la PTAS Llico de acuerdo a programa establecido en acción 16.</p>	<p>Informe consolidado de registro, en formato Excel de mantenimientos realizados a la fecha de informe.</p>	<p>Se llevó a cabo un plan de mantenimiento asociado al medidor de caudal, siendo reportado en los informes trimestrales. Además, se mantiene el registro en una planilla disponible en la PTAS. En el informe final del PdC (Anexo 4), se informó que se realizó una revisión general al equipo, debido a una reciente mantención, donde se realizó cambio de grasa de los sensores. El titular indicó que las mantenciones corresponden a las indicaciones entregadas por el fabricante (Anexo 4).</p> <p><u>Conclusión</u> Acción Conforme. Se realizó mantenimiento del medidor de caudal no invasivo.</p>

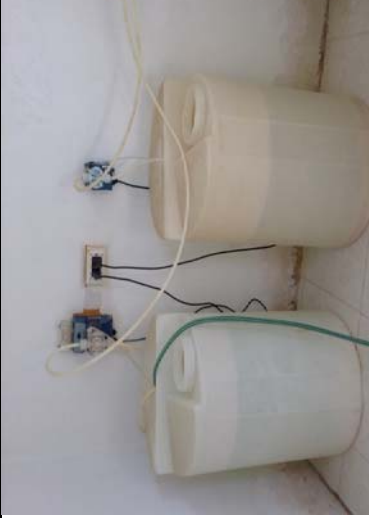
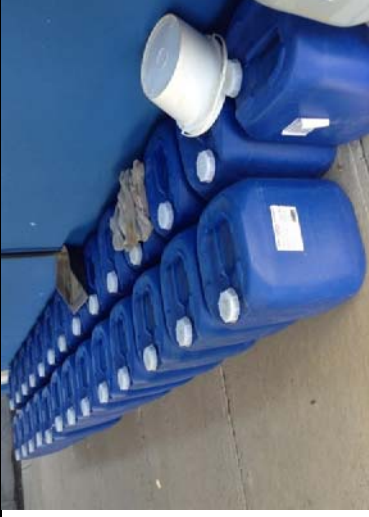
Fotografía 3.			Fotografía 4.						
Coordenadas UTM DATUM WGS84 HUSO 18			Fecha: 31-10-2023			Fecha: 31-10-2023			
			Norte: 6.149.163			Norte: 6.149.158			
Descripción del medio de prueba: aplicación de hipoclorito de sodio.			Descripción del medio de prueba: bidones de hipoclorito de sodio para ser utilizados en la desinfección.						
Este: 767.465			Este: 767.479

N°	Acción	Tipo de Acción	Plazo de ejecución	Indicador de cumplimiento	Medios de verificación	Resultados de la Fiscalización
4	Desinfección del agua tratada utilizando hipoclorito de sodio.	Ejecutada.	01-08-2020 al 29-08-2023	Aplicación de Hipoclorito de sodio para la desinfección de las aguas tratadas.	Informe consolidado de registro, Excel de mediciones realizadas.	El tratamiento de las aguas es realizado por medio de una solución de hipoclorito de sodio al 10%. Se mantiene disponible en las instalaciones de la PTAS una planilla de registro del proceso de cloración. Anexo 4. En la inspección ambiental realizada el 31 de octubre de 2023 (Anexo 5), se constató que el agua se desinfecta por medio de la aplicación de hipoclorito de sodio, utilizando bomba dosificadora, la cual está montada en un costado de la sala de máquinas de aireación. Además, se constató la existencia de 27 bidones de 30 L de hipoclorito de sodio (cloro) para ser utilizados en la desinfección. Fotografías 3 y 4.

<p><u>Conclusión</u> Acción Conforme. Se desinfecta el agua tratada utilizando hipoclorito de sodio.</p>
--	--	--	--	--	--	--	--	--	--

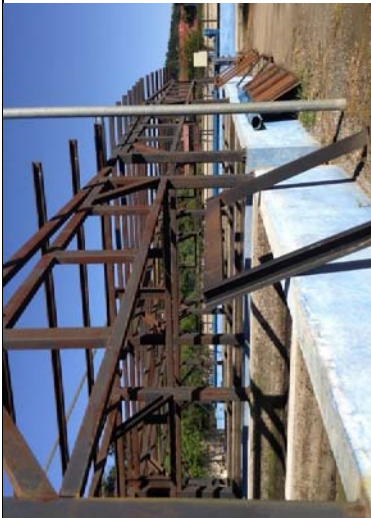
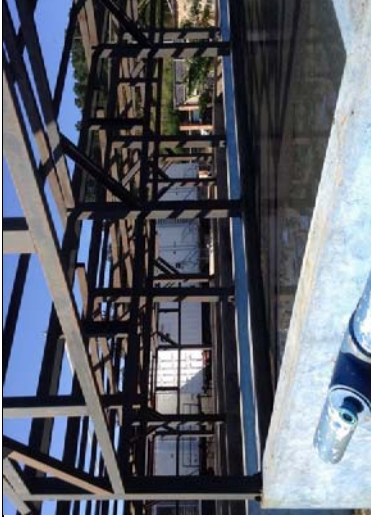
Fotografía 5.			Fotografía 6.							
Coordenadas UTM DATUM WGS84 HUSO 18			Coordenadas UTM DATUM WGS84 HUSO 18							
Fecha: 31-10-2023			Fecha: 31-10-2023							
Norte: 6.149.158			Norte: 6.149.158							
Este: 767.479			Este: 767.479							
Descripción del medio de prueba: cancha de secado de lodos.			Descripción del medio de prueba: cancha de secado de lodos.							
Este: 767.479			Este: 767.479							
Este: 767.479			Este: 767.479

<p>que prontamente se comenzará la ejecución de nuevos mejoramientos en la PTAS como: instalación de nuevo caudalímetro, instalación de techumbre en cancha de lodos, traslado de la zona de aplicación de hipoclorito de sodio, adquisición de nuevos sopladores y automatización de sensores. Se estima que, luego del próximo periodo estival, debería estar todo construido y/o habilitado.</p> <p><u>Conclusión</u> Acción Conforme. Se licitó y adjudicó el proyecto de "Mejoramiento planta de tratamiento de aguas servidas de Llico".</p>
7	Ampliación de la cancha de secado de lodos hasta los 105 m ² .	Ejecutada.	01-05-2023 al 01-08-2023	Canchas de secado con dimensión de 105 m ² .	Registro fotográfico fechado y georreferenciado de todas las canchas de secado. Informe que acredite que el dimensionado de las canchas de acopio de lodo en 105 m ² .	Se amplió la cancha de secado de lodos y se encuentra en funcionamiento. Anexo 4. Además, en el reporte de avance N°9 se entregó informe y registros fotográficos georreferenciados de la ampliación de la cancha. En la inspección ambiental realizada el 31 de octubre de 2023 (Anexo 5), se constató que la cancha de secado de lodos posee 7 naves de secado (3 nuevas y 4 antiguas). Según mediciones realizadas en terreno, cada nave mide aproximadamente 23 m ² (2,75 m * 8, 35 m), por lo que el total de la cancha sería de aproximadamente 161 m ² .

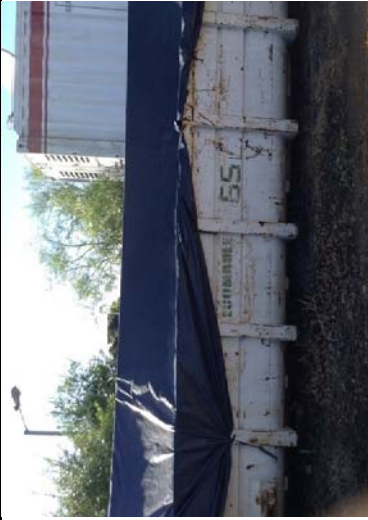
Registros							
Fotografía 7.

Fecha: 31-10-2023	
		Coordenadas UTM DATUM WGS84 HUSO 18 Norte: 6.149.163				Coordenadas UTM DATUM WGS84 HUSO 18 Norte: 6.149.163	
Descripción del medio de prueba: contenedor con lodos secos.							
Descripción del medio de prueba: lodos secos al interior del contenedor.

<p>presentar plan de manejo de lodos generados por la PTAS. Anexo 4.</p> <p><u>Conclusión</u> Acción Conforme. Se obtuvo autorización sanitaria para la disposición de lodos por parte del Servicio de Salud del Maule.</p>
11	Disposición de lodos secos por parte de empresa autorizada para la disposición de los mismos.	Ejecutada.	01-02-2021 al 29-08-2023	Disposición de lodos generados en la PTAS en sitio autorizado.	Certificado de disposición final de lodos por parte de la empresa encargada del retiro.	<p>Se mantiene en la PTAS un contenedor dispuesto por la empresa Ecomale S.A., la cual está autorizada para realizar el retiro y disposición de lodos secos.</p> <p>Cuando la capacidad de acopio del contenedor es alcanzada, es la misma empresa quien realiza el retiro y disposición final de los lodos.</p> <p>Se presentaron registros sobre el arriendo contenedor de lodos y por el arriendo de tolva para el retiro de los lodos (Anexo 4).</p> <p>En la inspección ambiental realizada el 31 de octubre de 2023 (Anexo 5), se indicó por parte de la Sra. Amparito Muñoz Martínez (Apoyo Dirección Desarrollo Comunitario de la I. Municipalidad de Vichuquén) que los lodos secos son retirados y dispuestos por parte del Centro de Tratamiento Ecomale.</p> <p>Al momento de la inspección se constató la existencia de un contenedor con lodos secos, el que es auto cargable por parte de un camión del centro antes mencionado, el cual será retirado cuando sea necesario. Fotografías 7 y 8.</p>

Conclusión Acción Conforme. Se dispone los lodos por parte de empresa autorizada para la disposición de los mismos.
--	--	--	--	--	--	--	--	--

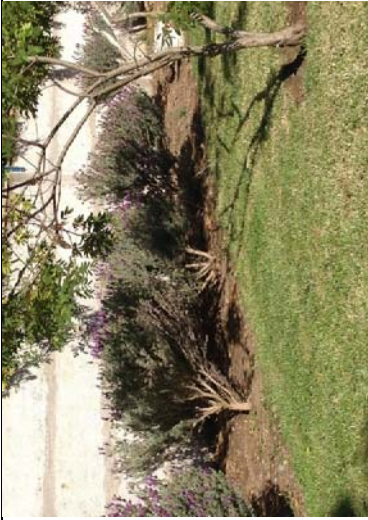
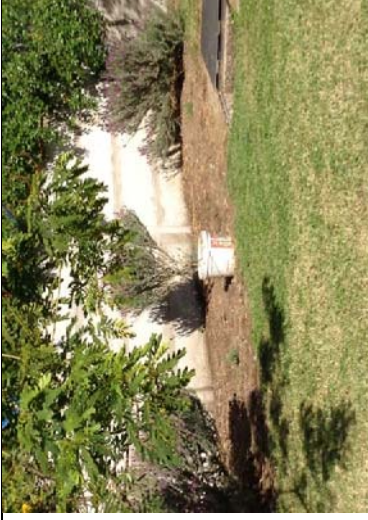
Fotografía 9.	Fecha: 31-10-2023	Fotografía 10.	Fecha: 31-10-2023
Coordenadas UTM DATUM WGS84 HUSO 18	Norte: 6.149.163	Coordenadas UTM DATUM WGS84 HUSO 18	Norte: 6.149.163
	Este: 767.465		Este: 767.465
Descripción del medio de prueba: individuos de lavanda.

N°	Acción	Tipo de Acción	Plazo de ejecución	Indicador de cumplimiento	Medios de verificación	Resultados de la Fiscalización
12	Plantación de 168 plantas de lavanda por el perímetro interior de la PTAS de Llico.	Ejecutada.	07-08-2020	168 plantas de lavanda de 60 cms de altura aproximada, plantadas a 1 metro de distancia.	Registro fotográfico de plantas de lavanda plantadas.	En el reporte inicial se adjuntó orden de compra por la adquisición de 168 plantas de lavanda, fotografías de su establecimiento al interior de la PTAS y su ubicación en archivo kmz. Posteriormente, el titular indicó que por espacio no fue posible contar con la totalidad de las especies comprometidas a causa del crecimiento que experimentaron las especies y por falta de espacio. Anexo 4. En la inspección ambiental realizada el 31 de octubre de 2023 (Anexo 5), se constató que por el interior de la PTAS existen 15 individuos de lavanda establecidos. Fotografías 9 y 10. Se indicó por parte de la Sra. Amparito Muñoz Martínez (Apoyo Dirección Desarrollo Comunitario de la I. Municipalidad de Vichuquén) y el

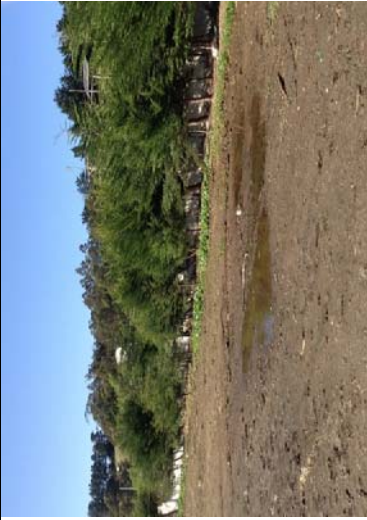
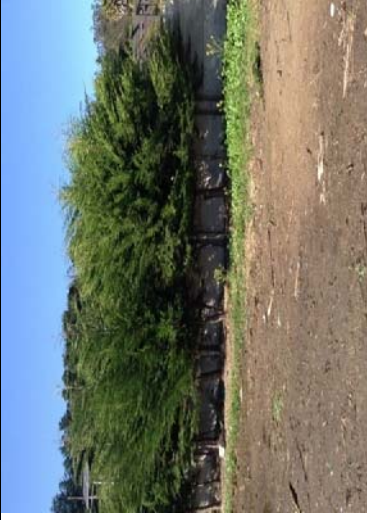
Fotografía 11.	Fecha: 31-10-2023	Fotografía 12.	Fecha: 31-10-2023
Coordenadas UTM DATUM WGS84 HUSO 18	Norte: 6.149.163	Coordenadas UTM DATUM WGS84 HUSO 18	Norte: 6.149.163
	Este: 767.465		Este: 767.465
Descripción del medio de prueba: individuos de ciprés por el exterior de la PTAS (parte trasera de la PTAS).

13	Plantación de 400 ejemplares de la especie ciprés común tripan 2019 (<i>Cupressus macrocarpa</i>) en el perímetro exterior de PTAS.	Ejecutada.	19-08-2020	400 ejemplares de la especie ciprés común tripan 2019 (<i>Cupressus macrocarpa</i>) de 130 cm de altura plantados a 50 cm de distancia aproximadamente, en zigzag.	Registro fotográfico de plantación ciprés.	<p>Sr. Mario Jiménez Cofre (Encargado de la PTAS de Llico), que han existido inconvenientes en la supervivencia de la especie, por lo que mediante la acción N°15 del PdC, se han plantado en reemplazo, individuos de menta poleo. Dicha modificación fue autorizada mediante R.E. SMA N°7/2021; ROL F-051-2020 (Anexo 3), la cual autorizó el cambio de especie arbustiva aromática.</p> <p><u>Conclusión</u> Acción Conforme.</p> <p>Se ha realizado plantación de lavanda por el perímetro interior de la PTAS. Debido a problemas en la supervivencia de algunos ejemplares de lavanda se reemplazó por individuos de menta poleo.</p> <p>En el reporte inicial se adjuntó copia de solicitud de la I. Municipalidad de Vichuquén a la Corporación Nacional Forestal para la donación de 400 individuos de ciprés, fotografías de su establecimiento y su ubicación en archivo kmz.</p> <p>En la inspección ambiental realizada el 31 de octubre de 2023 (Anexo 5), se constató que por el exterior de la PTAS existe una plantación de ciprés. Al momento de la inspección existían alrededor de 155 individuos (67 en la parte trasera de la PTAS, 38 en el límite poniente, 28 en el límite oriente y 22 en la parte delantera o de acceso a la PTAS). Entre cada</p>

<p>planta existe un espaciamento aproximado de 80 cm a 1 metro. Fotografías 11, 12, 13 y 14.</p> <p>En el Anexo 4, el titular indicó que debido a los espacios disponibles no se puede plantar más, ya que se conformaría una sobrepoblación y las plantas no tendrían espacio suficiente para desarrollarse provocando mortandad de especies. Además, se cuenta con individuos a fin de replantar en caso de ser necesario.</p>	<p><u>Conclusión</u> Acción Conforme.</p>	<p>Se ha realizado plantación de ciprés en el perímetro exterior de PTAS. Aunque no se cumple con el número de 400 ejemplares, la existencia y desarrollo de los árboles ya establecidos, hace difícil adicionar más individuos, ya que debido al crecimiento que han desarrollado los árboles hará difícil el establecimiento y la supervivencia de nuevas plántulas, debido a espacio, competencia y al cierre del dosel de los individuos ya establecidos.</p>

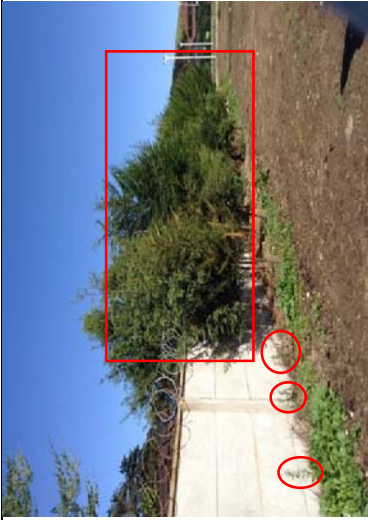
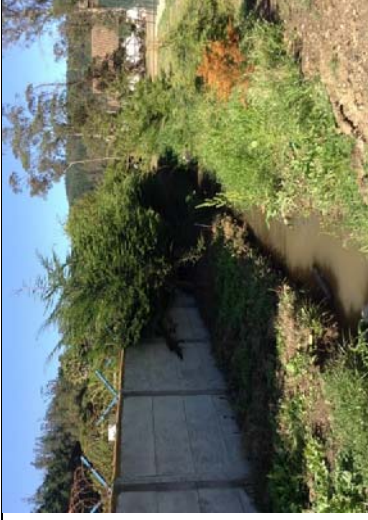
Fotografía 13.		Fotografía 14.	
Fecha: 28-10-2022	Fecha: 31-10-2023	Coordenadas UTM DATUM WGS84 HUSO 18	Coordenadas UTM DATUM WGS84 HUSO 18	Norte: 6.149.163	Este: 767.465
Descripción del medio de prueba: individuos de ciprés por el exterior de la PTAS (parte trasera de la PTAS).	Descripción del medio de prueba: individuos de ciprés por el exterior de la PTAS (parte poniente de la PTAS).

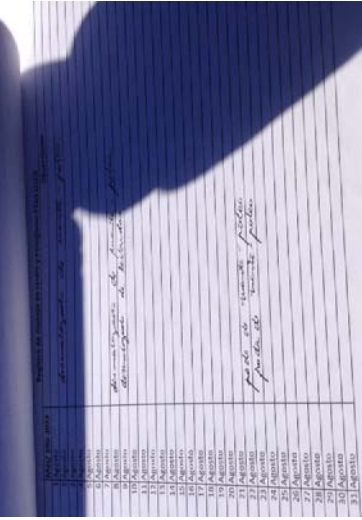
Fotografía 15.		Fotografía 16.	
Fecha: 31-10-2023	Fecha: 31-10-2023	Coordenadas UTM DATUM WGS84 HUSO 18	Coordenadas UTM DATUM WGS84 HUSO 18	Norte: 6.149.163	Este: 767.465
Descripción del medio de prueba: formulario "Registro de manejo de jardín y paisajismo".	Descripción del medio de prueba: individuos de menta/poleo como medida de reemplazo a las plantas de lavanda que no brotaron o que no han sobrevivido.

15	<p>Reemplazo de plantas de lavanda que no sobrevivían.</p> <p>Nota: Según R.E. SMA N°7/2021; ROL F-051-2020, se modifica la acción por: "Reemplazo de plantas de lavanda que no sobrevivían, por plantas de la misma especie u otra planta aromática" (Anexo 3).</p>	Ejecutada.	<p>01-05-2021</p> <p>Nota: Según R.E. SMA N°7/2021; ROL F-051-2020 (Anexo 3): "Desde 3 meses desde la notificación de aprobación del PdC y durante toda la vigencia del PdC".</p>	<p>Plantas de lavanda que no sobrevivían son replantadas.</p> <p>Nota: Según R.E. SMA N°7/2021; ROL F-051-2020 (Anexo 3): "Plantas de lavanda que no sobreviven son reemplazadas por plantas de la misma especie u otra planta aromática".</p>	<p>Reporte de recambio de plantas de lavanda con fotografías fechadas y georreferenciadas.</p> <p>Nota: Según R.E. SMA N°7/2021; ROL F-051-2020 (Anexo 3): "Informe de solicitud de recambio de plantas de lavanda con fotografías y georreferenciadas".</p>	<p>Se solicitó una modificación de la acción con la finalidad de realizar un replante de las lavandas que no sobrevivieran por exceso de humedad. Dicha modificación fue autorizada mediante R.E. SMA N°7/2021; ROL F-051-2020 (Anexo 3), la cual autorizó el cambio de especie arbustiva aromática. Por esta razón se efectuó el replante con la especie menta poleo.</p> <p>En la inspección ambiental realizada el 31 de octubre de 2023 (Anexo 5), se constató que se han plantado individuos de menta poleo como medida de reemplazo a las plantas de lavanda que no brotaron o que no han sobrevivido. Al momento de la inspección existían alrededor de 63 individuos (41 en la parte norte de la PTAS, 9 en el límite oriente y 13 en la parte delantera de la PTAS). Además, se constató que en el interior de la PTAS existen plantas de reemplazo para ser utilizadas en el caso que ocurra mortalidad de plantas ya establecidas. Fotografías 16, 17 y 18.</p> <p><u>Conclusión</u> Acción Conforme. Se ha realizado plantación de reemplazo de las plantas de lavanda que no sobrevivieron, reemplazándolas por menta poleo.</p>

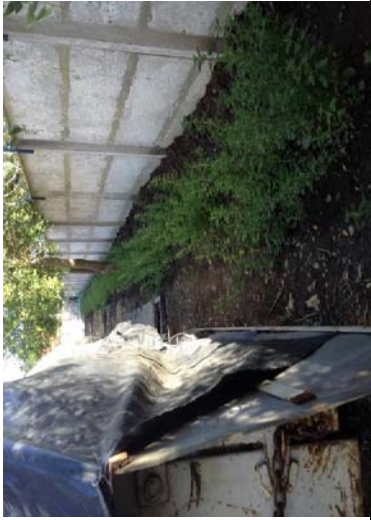
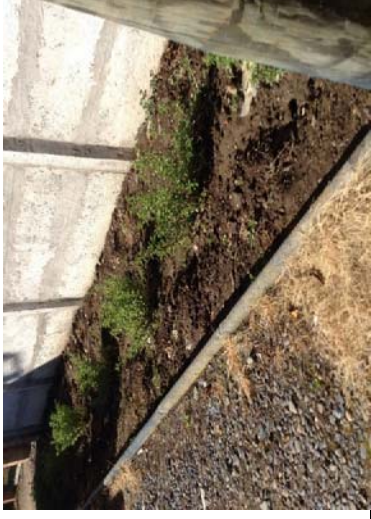
Fotografía 17.	Fotografía 18.
Fecha: 31-10-2023 Coordenadas UTM DATUM WGS84 HUSO 18 Norte: 6.149.163 Este: 767.465	Fecha: 31-10-2023 Coordenadas UTM DATUM WGS84 HUSO 18 Norte: 6.149.163 Este: 767.465
Descripción del medio de prueba: individuos de menta/poleo como medida de reemplazo a las plantas de lavanda que no brotaron o que no han sobrevivido.	Descripción del medio de prueba: individuos de menta/poleo como medida de reemplazo a las plantas de lavanda que no brotaron o que no han sobrevivido.
