INFORME TÉCNICO DE FISCALIZACIÓN AMBIENTAL

PARQUE SOLAR PUNTA DEL VIENTO

DFZ-2023-1570-IV-RCA

OCTUBRE 2023

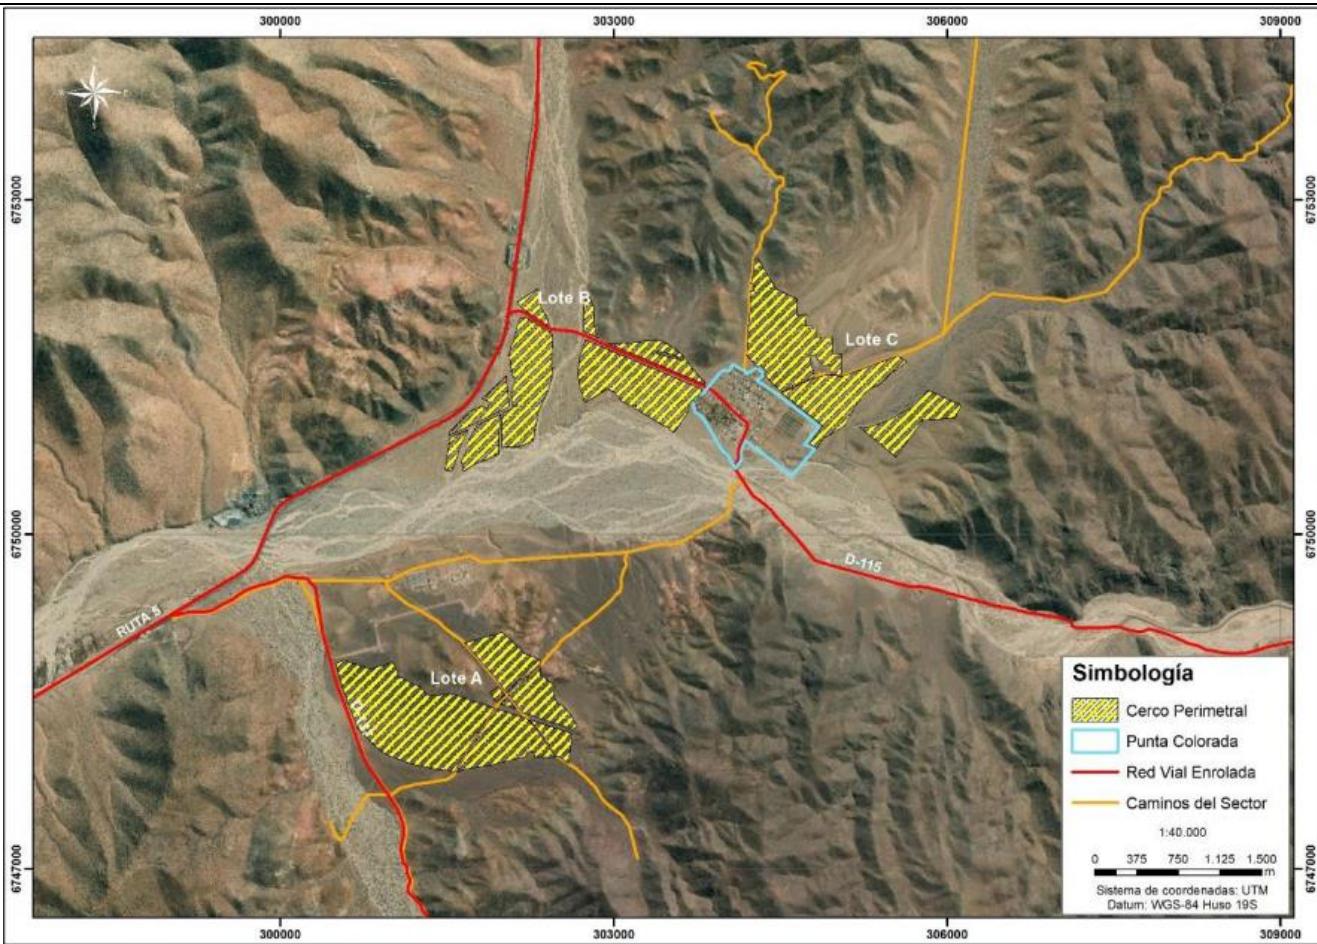
Imagen 1.

Descripción del medio de prueba: La imagen muestra los sectores de intervención por proyecto de paneles fotovoltaicos, en el sector de Punta Colorada, comuna de La Higuera.

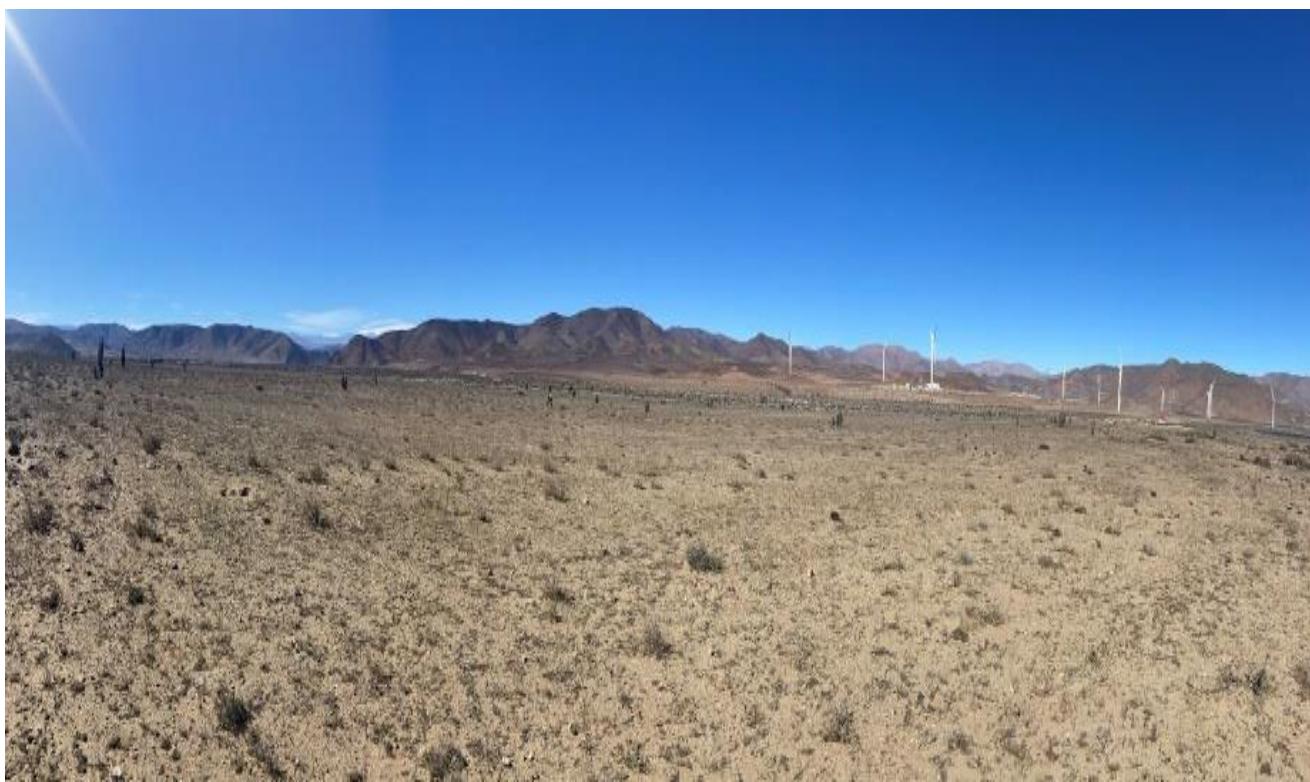
Fotografía 2.

Descripción del medio de prueba: Fotografía entregada por Corporación Nacional Forestal, correspondiente al sector de instalación de faena relacionada a la Unidad Fiscalizable Parque Solar Fotovoltaico Punta del Viento, según RCA N° 112/2020, observándose la inexistencia de infraestructura relacionada al proyecto.

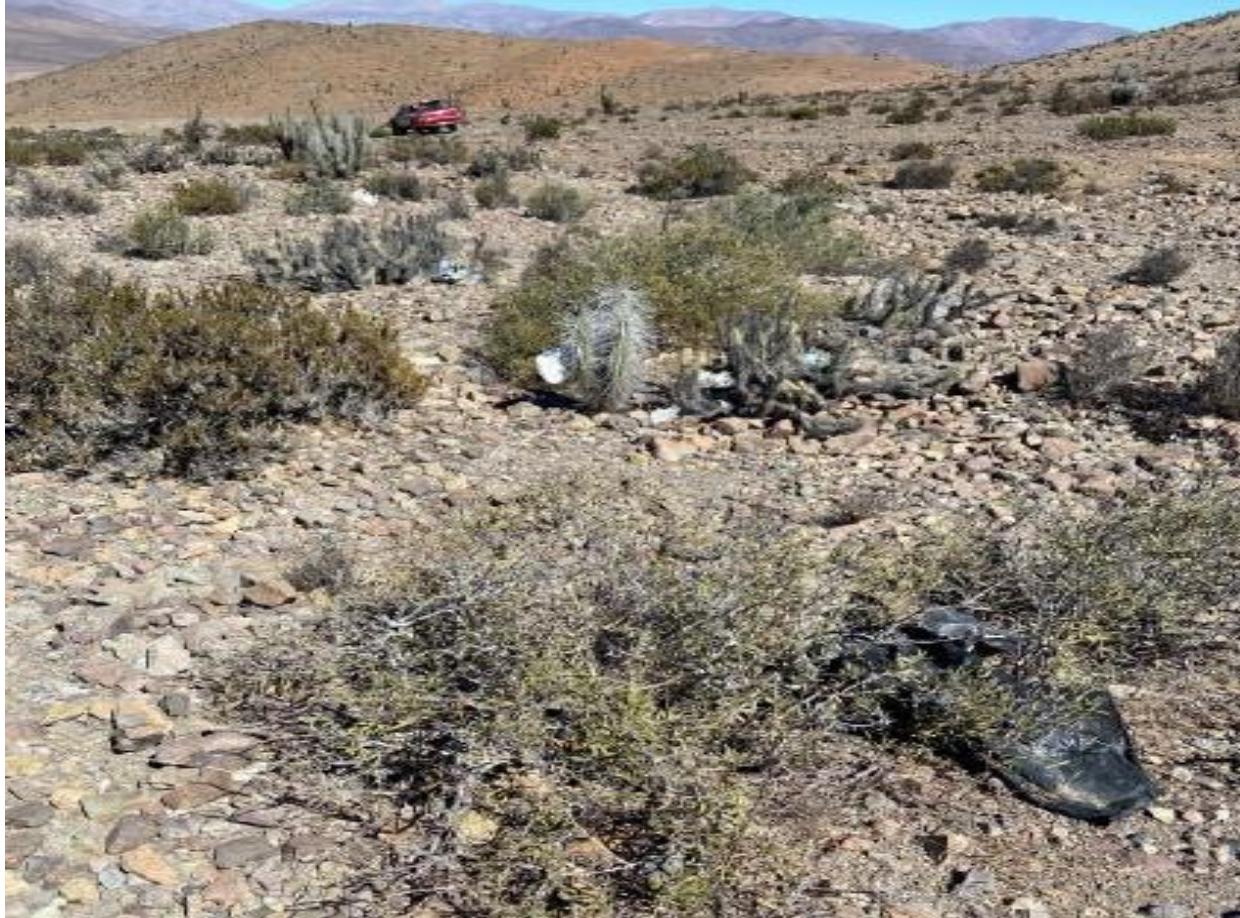
Fotografía 2.

El titular, aún no ha cumplido con los compromisos previos a la fase de construcción, en relación al componente de Flora y Vegetación, como lo es el marcado de las especies vegetales a rescatar y relocalizar, así como tampoco ha marcado y excluido las áreas en donde se va a desarrollar este proceso.

Descripción del medio de prueba: Fotografía entregada por Corporación Nacional Forestal, correspondiente al punto de instalación de paneles relacionados a la Unidad Fiscalizable Parque Solar Fotovoltaico Punta del Viento, según RCA N° 112/2020, observándose la inexistencia de demarcación de sector de paneles y con presencia de vegetación Xerófítica.

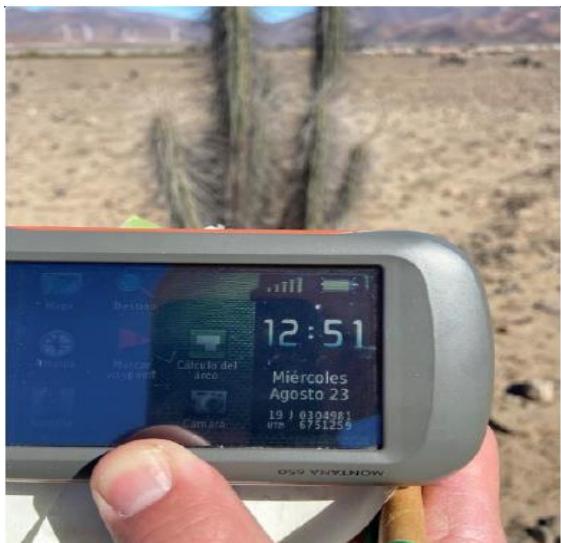
Fotografía 3. Vegetación existente.

Descripción del medio de prueba: Fotografía entregada por Corporación Nacional Forestal, correspondiente a especie de flora existente en el lugar de instalación de paneles, especie *Eulychnia acida*.

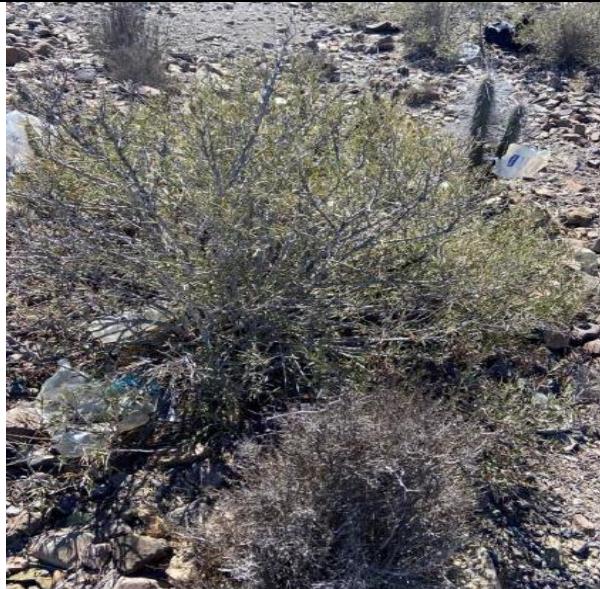
Fotografía 4. Vegetación existente

Descripción del medio de prueba: Fotografía entregada por Corporación Nacional Forestal, correspondiente a especie de flora existente en el lugar sin la marcación correspondiente, especie *Cordia decandra*.

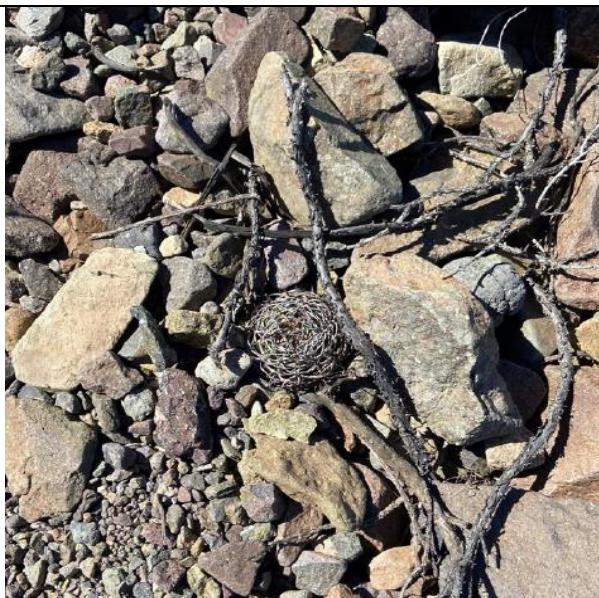
Fotografía 5. Vegetación existente

Descripción del medio de prueba: Fotografía entregada por Corporación Nacional Forestal, correspondiente a especie de flora existente en el lugar sin la marcación correspondiente, especie *Eryosyce aurata*.

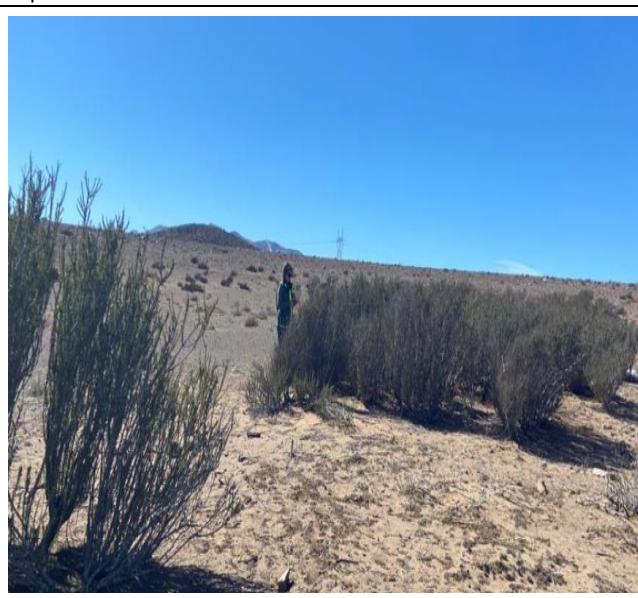
Fotografía 6. Vegetación existente

Descripción del medio de prueba: Fotografía entregada por Corporación Nacional Forestal, correspondiente a especie de flora existente en el lugar sin la marcación correspondiente, especie *Balmasocarpom brevifolium*.

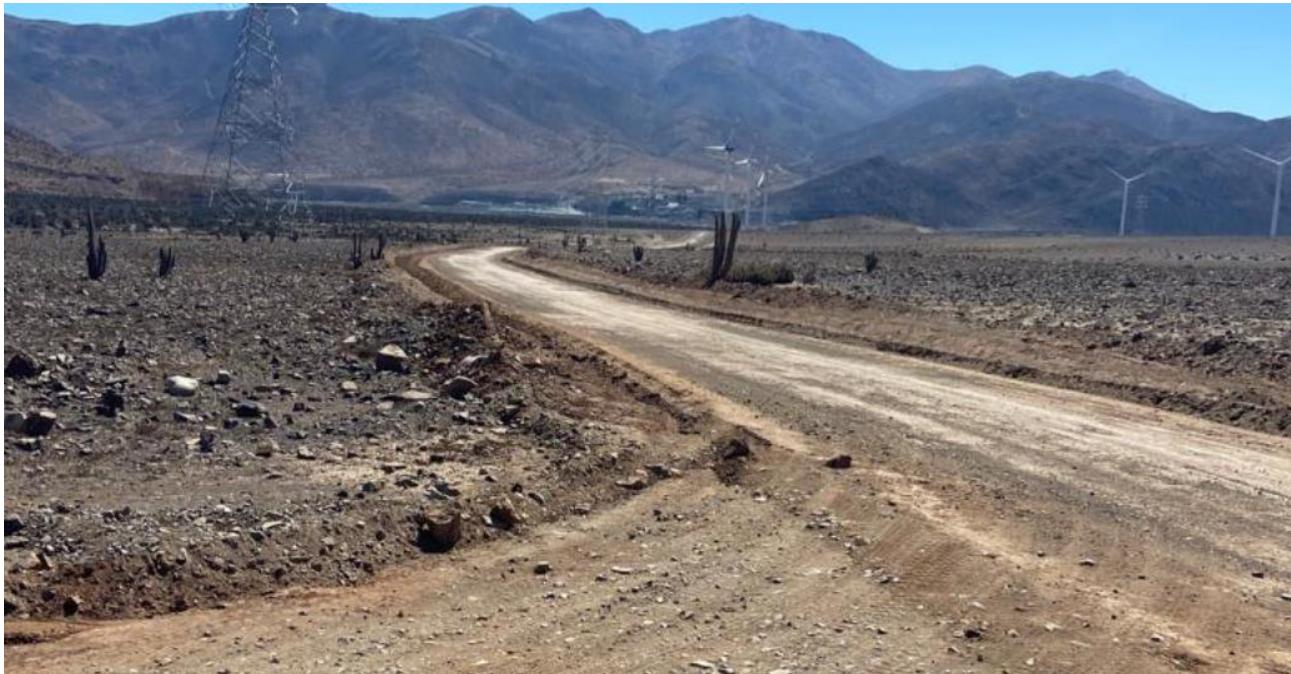
Fotografía 7. Sitio de Relocalización N° 3

Descripción del medio de prueba: Fotografía entregada por Corporación Nacional Forestal, correspondiente al punto de Sitio de Relocalización N° 3, observándose la inexistencia de marcación y cruzado por un camino público.

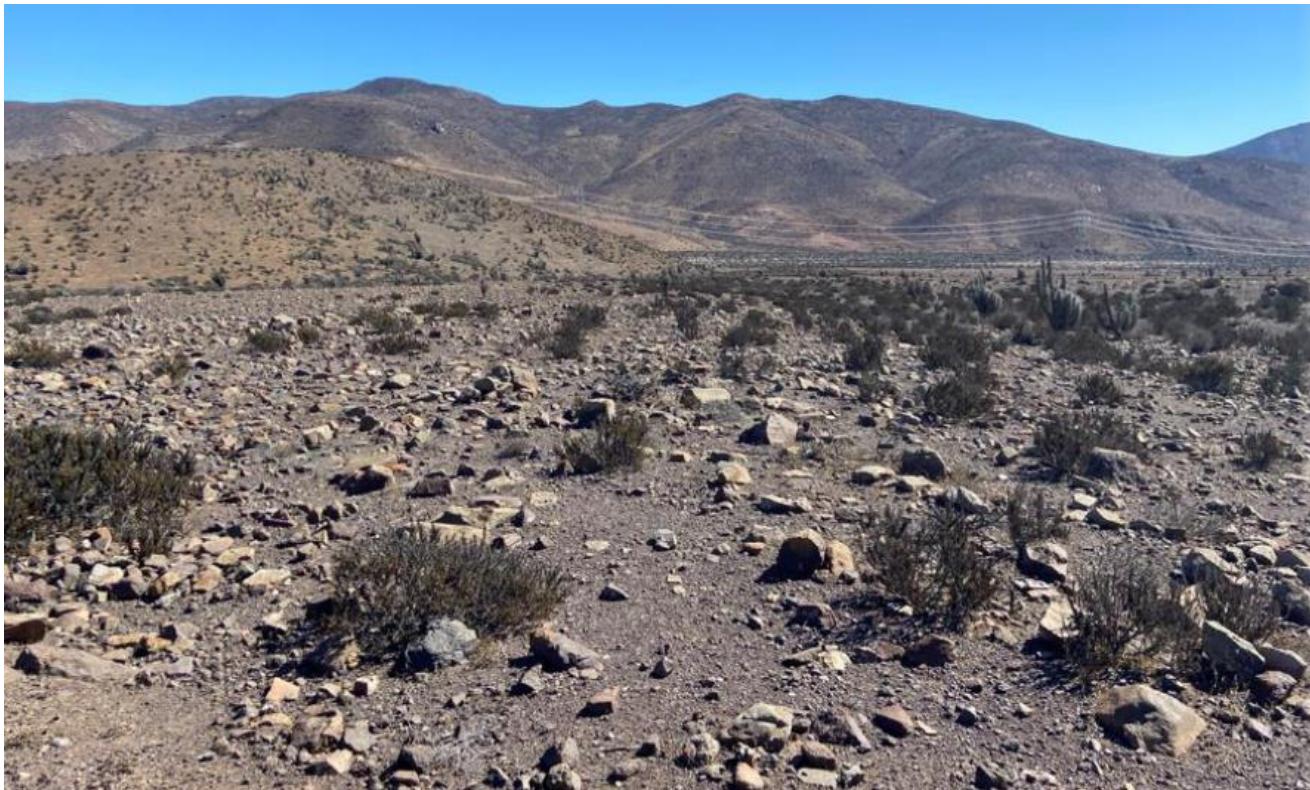
Fotografía 8.

Descripción del medio de prueba: Fotografía entregada por Corporación Nacional Forestal, correspondiente al punto de Sitio de Relocalización N° 5, observándose la inexistencia de marcación.

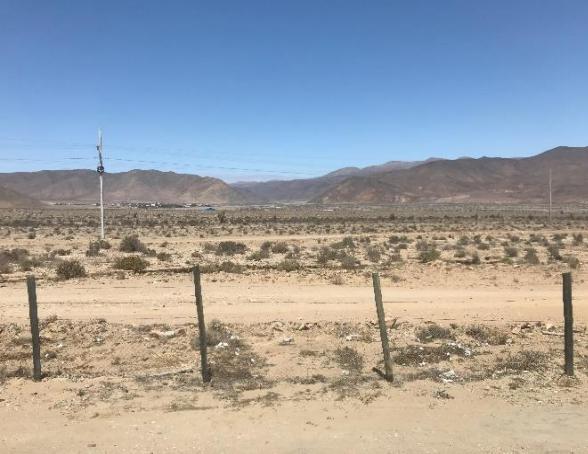
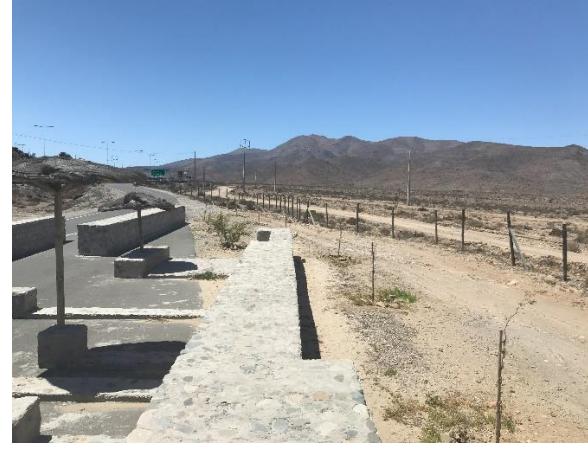
Fotografía 9. Descripción del medio de prueba: Fotografía entregada por el titular, en donde se muestra el estado actual del sector de funcionamiento de proyecto.	Fecha: 06.11.2023	Fotografía 10. Descripción del medio de prueba: Fotografía entregada por el titular, en donde se muestra el estado actual del sector de funcionamiento de proyecto.	Fecha: 06.11.2023

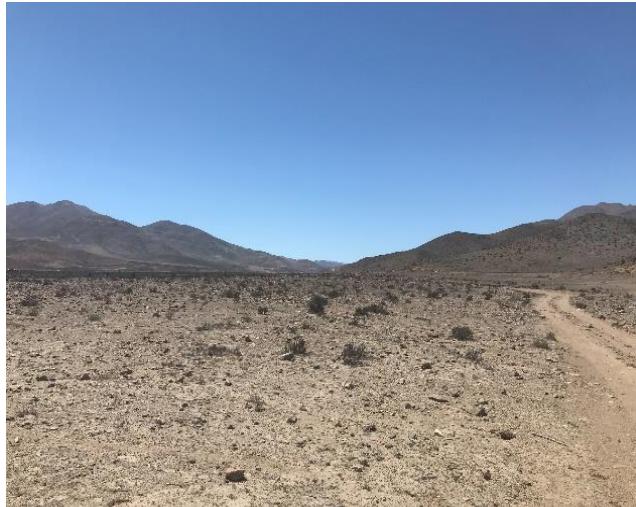
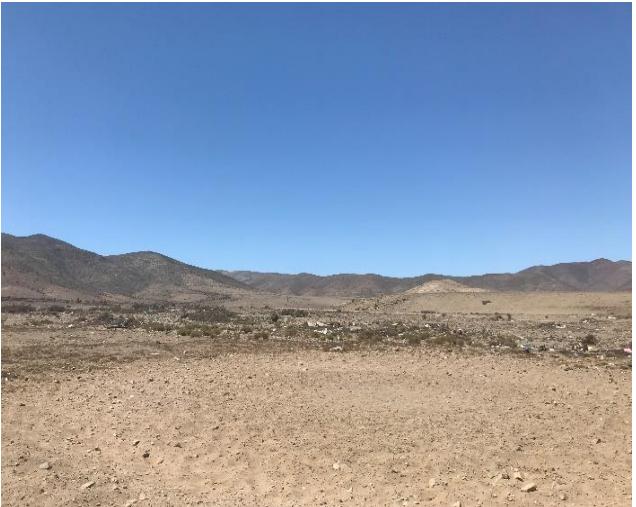
Fotografía 11. Descripción del medio de prueba: Fotografía entregada por el titular, en donde se muestra el estado actual del sector de funcionamiento de proyecto.	Fecha: 06.11.2023	Fotografía 12. Descripción del medio de prueba: Fotografía entregada por el titular, en donde se muestra el estado actual del sector de funcionamiento de proyecto.	Fecha: 06.11.2023
