## INFORME TÉCNICO DE FISCALIZACIÓN AMBIENTAL

**PISCICULTURA QUIMAN**

**DFZ-2017-2430-XIV-RCA**

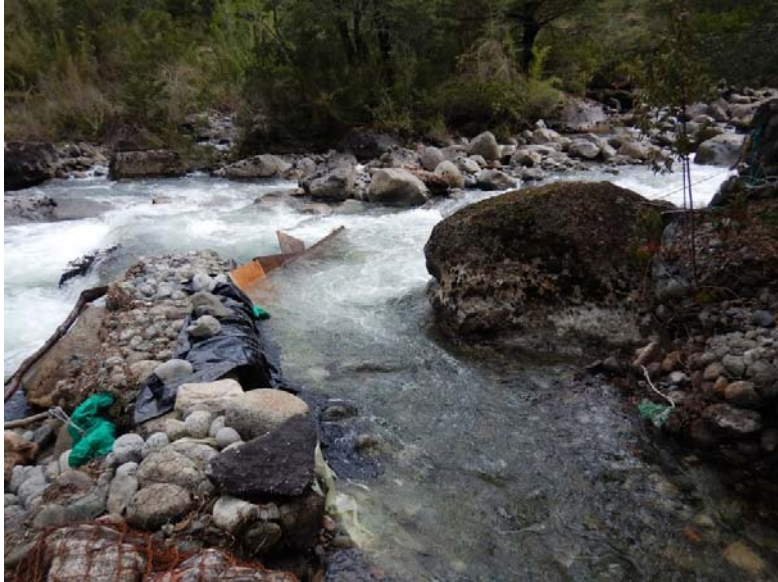
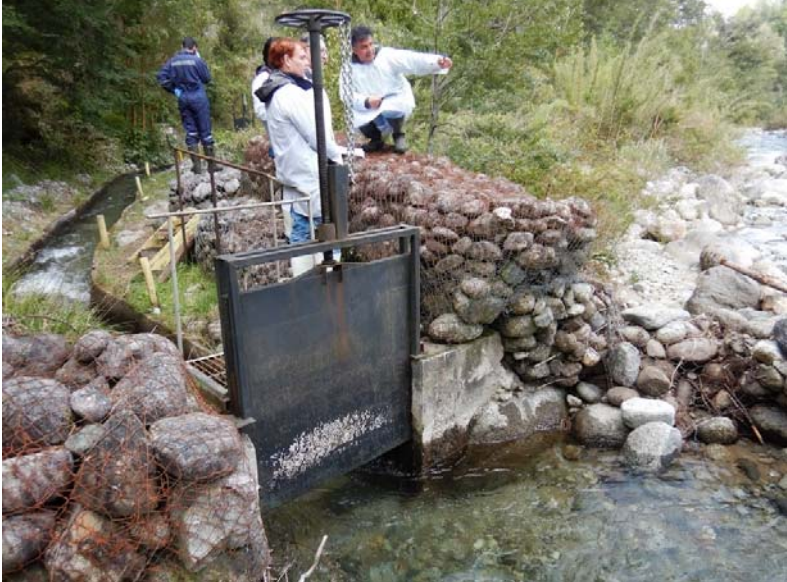
- a. La actividad de inspección comienza en el sector bocatoma, constatándose que se trata de una única toma de agua ubicada a un costado del río Quiman, cuya obra de desvío corresponde a gaviones, es decir, rocas o piedras envueltas en malla de fierro que le otorga forma estructural. El Sr. Hinostroza informa que producto del alto caudal de los últimos días, la corriente se llevó parte de los gaviones que permite el desvío de las aguas hacia la bocatoma, por lo que han debido reemplazarse por paneles de madera para lograr así conducir las aguas hacia la bocatoma.
- b. El agua es conducida por un canal cerrado con malla hasta el sistema de distribución, para evitar el ingreso de hojas o ramas.
- c. Las coordenadas de captación de las aguas es la siguiente:
  - i. Datum WGS 84; Norte: 5.556.342; Este: 726.656; huso 18.

| Descripción del medio de prueba: A un costado del río Quiman se observa única obra de captación de aguas con que la piscicultura se abastece para la producción. La fotografía capta las obras provisionarias de desvío de las aguas mediante tableros, producto de la crecida y rotura de gaviones. | | | | Descripción del medio de prueba: Detalle de la captación de agua mediante compuerta manual. | | | |

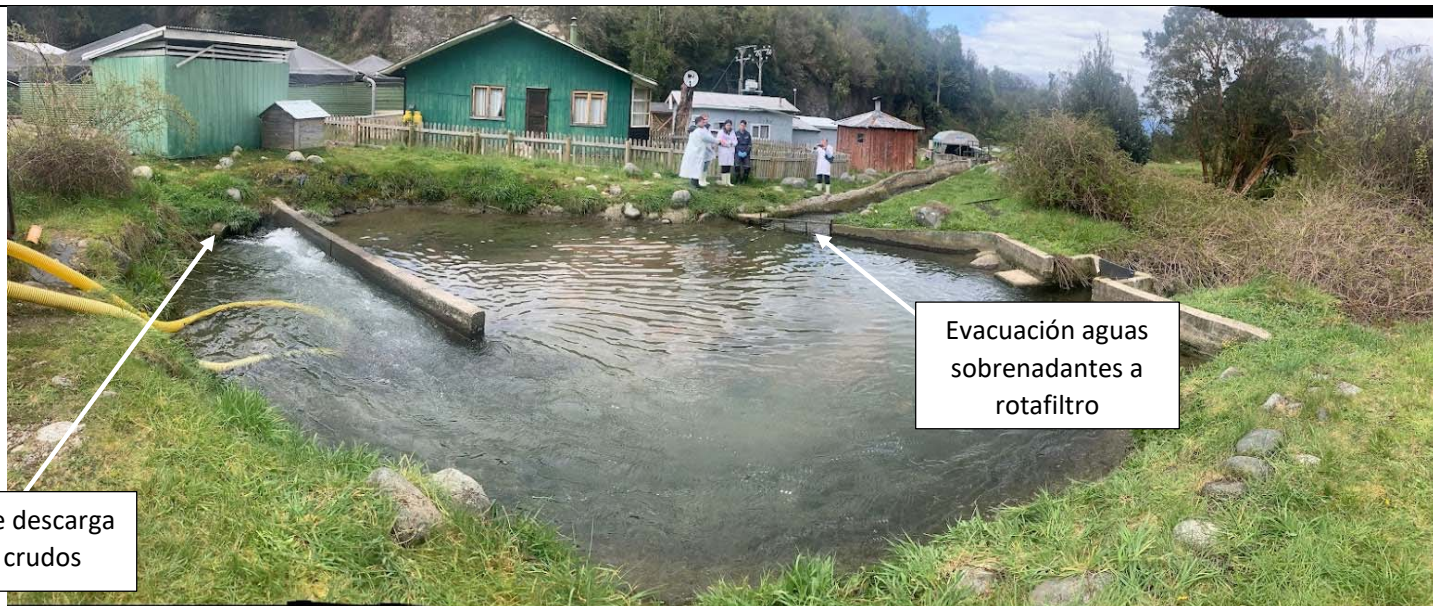
| <b>Fotografía 3.</b> | <b>Fecha:</b> 26/09/2023 | |

- Durante las actividades de inspección, se constató que se ha implementado el sistema de tratamiento con rotafiltro.
- La piscicultura cuenta con dos decantadores. Un pre - decantador, impermeabilizado con cemento. Las dimensiones de este pre decantador es de aproximadamente 25 m<sup>2</sup>. Luego de eso las aguas son conducidas a un segundo decantador, también impermeabilizado con cemento, de dimensiones mayores al primero de forma rectangular de aproximadamente 472 m<sup>2</sup>.

- Es decir, las aguas residuales tiene el siguiente circuito; Llegan al primer decantador ( 25 m<sup>2</sup>), para luego ser sometidas a la acción del rotofiltro, y posteriormente ser depositadas en el segundo decantador (472 m<sup>2</sup>) para finalmente ser descargado al río Quimán

| <b>Descripción del medio de prueba:</b> Pre decantador, lugar en donde son depositados los riles crudos directamente desde las diferentes áreas de producción. Este decantador esta impermeabilizado con cemento en el fondo y orillas. | | |

En cuanto a las mejoras que propone el titular para la zona de decantación - peraltar-, es decir aumentar la altura de muros, el titular deberá informar los avances a través de la remisión de los antecedentes a esta oficina.

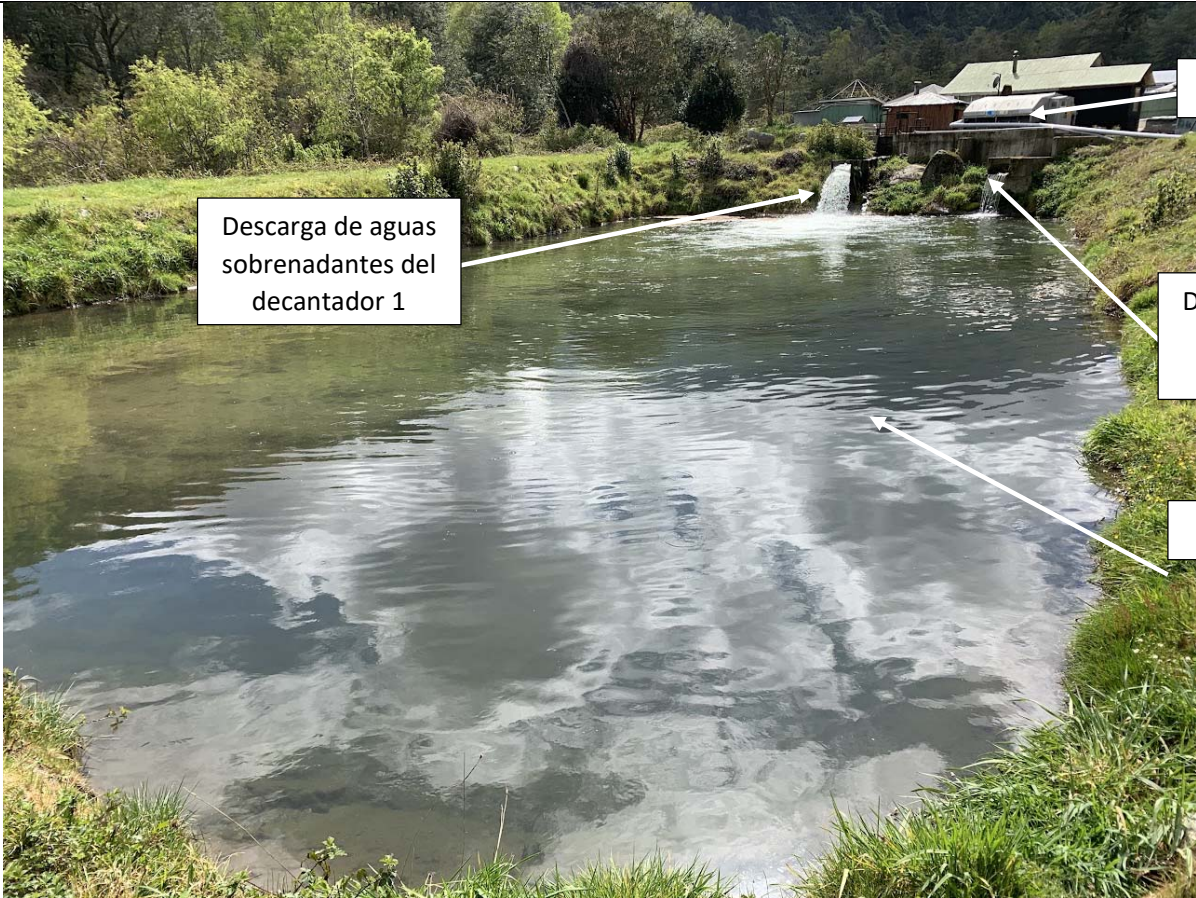
| Registros | | |
|---|---|---|
| <b>Fotografía 4.</b> | <b>Fecha:</b> 26/09/2023 | |

| Registros | | |
|---|---|---|
| <b>Descripción del medio de prueba:</b> Decantador N° 2, zona en donde llegan los residuos líquidos derivados del rotafiltro. Este decantador también posee una impermeabilización que consta de cemento en el fondo y en sus orillas. | | |

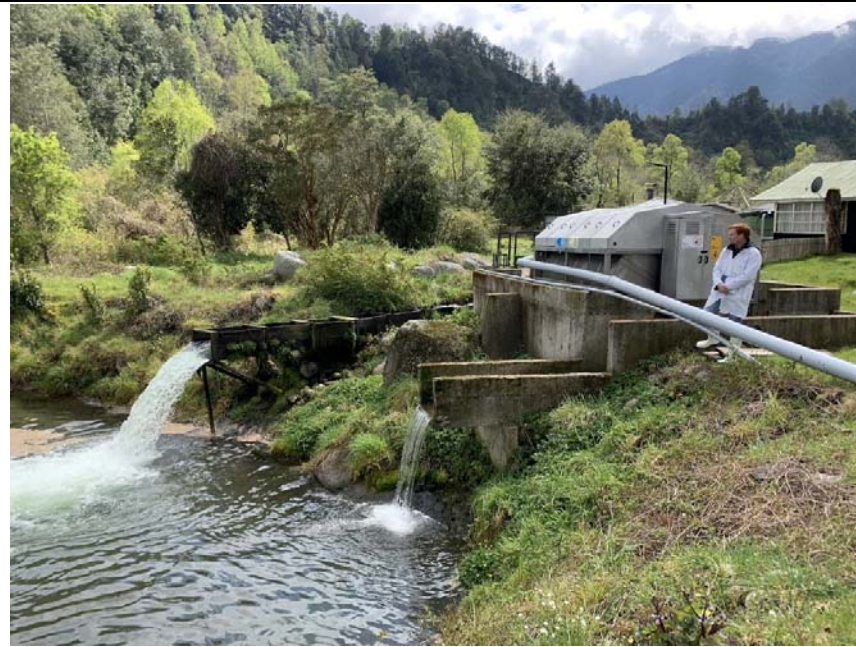
| <b>Fotografía 5.</b> | <b>Fecha:</b> : 26/09/2023 | |

- Los lodos del rotafiltro son depositados en el sistema contenedor de lodos, que corresponde a una estructura rectangular de concreto de 6 x 3 metros, para luego ser enviados a empresa Rilesur, ubicada en la comuna de Paillaco.

| <b>Descripción del medio de prueba:</b> Detalle de la ubicación del rotafiltro, el cual en el momento de la inspección se encontraba en mantención. | | |

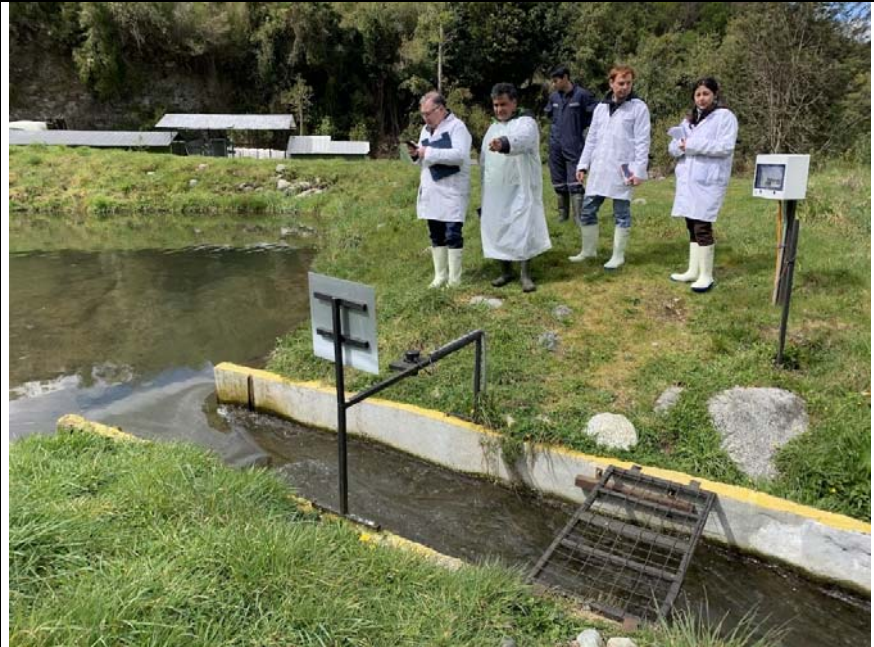
| <b>Fotografía 6.</b> | <b>Fecha:</b> 26/09/2023 | |

- Las aguas resultantes son descargadas al río Quiman, previo su descarga se constata zona de muestreo con caudalímetro de salida.

| <b>Descripción del medio de prueba:</b> Zona de muestreo para el cumplimiento del D.S. 90, relacionado a la calidad del ril previo a la descarga al río Quiman. | | |

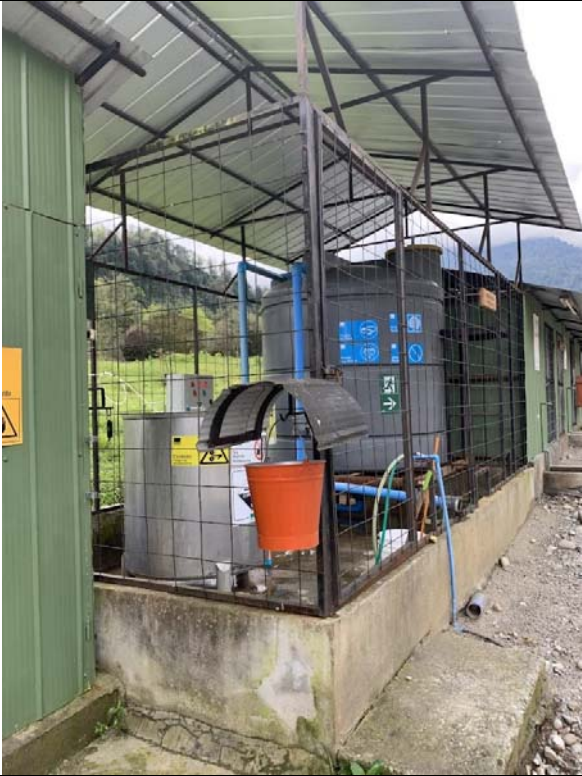
| Registros | | |
|---|---|---|
| <b>Fotografía 9.</b> | <b>Fecha:</b> 26/09/2023 | |

| <p><b>Hecho (s):</b></p> <p>a. Durante las actividades de inspección, se constató la existencia del sistema de tratamiento de mortalidad, que consta de un sistema de ensilaje, tanque triturador y silo ambos confinados en un pretil de 5.500 litros.</p> <p>b. Al momento de la inspección no se evidencian malos olores.</p> | |

| Registros | | |
|---|---|---|
| <b>Descripción del medio de prueba:</b> Vista del pretil y sistema de ensilaje. | | |
