INFORME TÉCNICO DE FISCALIZACIÓN AMBIENTAL

ALGORTA

DFZ-2023-472-II-RCA

NOVIEMBRE 2023

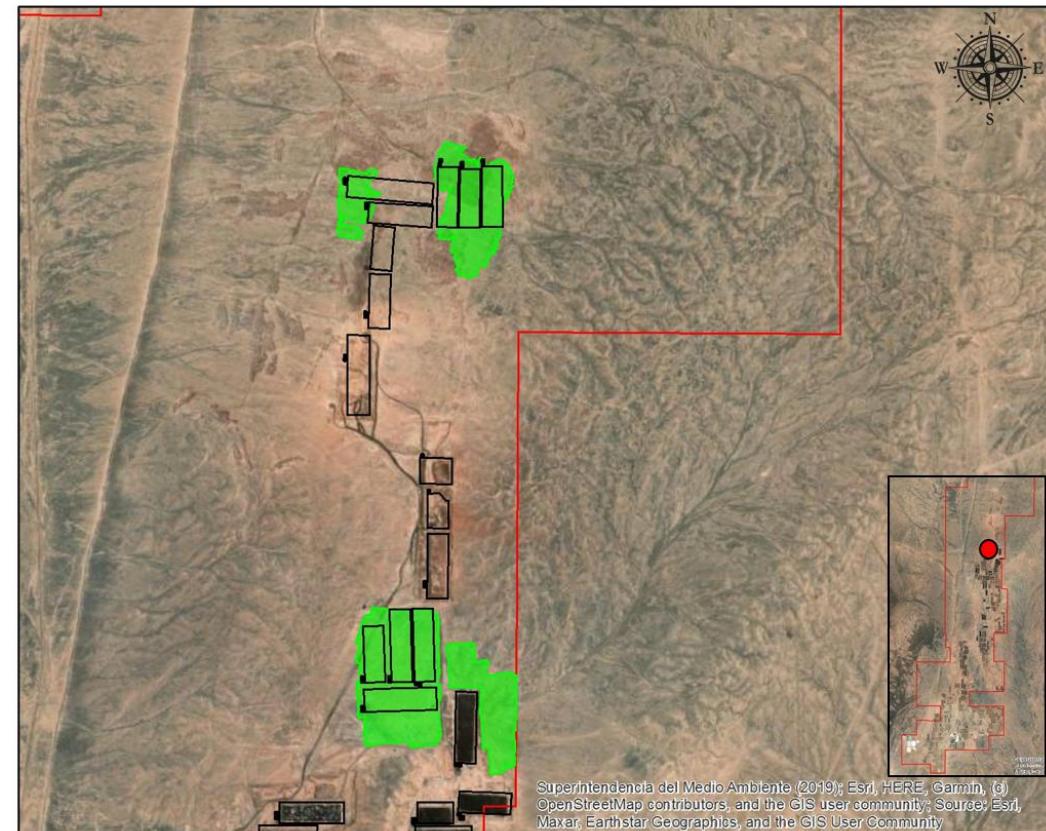
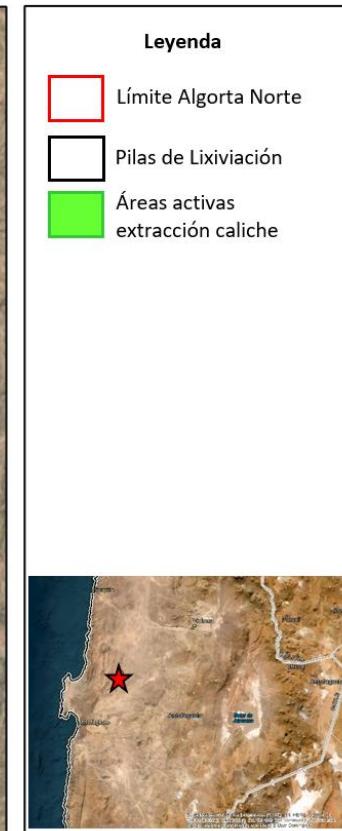
Figura 5

Descripción del medio de prueba: En verde las áreas de explotación y extracción de caliche activas a noviembre de 2023. En negro la ubicación de las pilas de lixiviación destinadas a regadío y obtención de solución para procesamiento en Planta de Yodo.

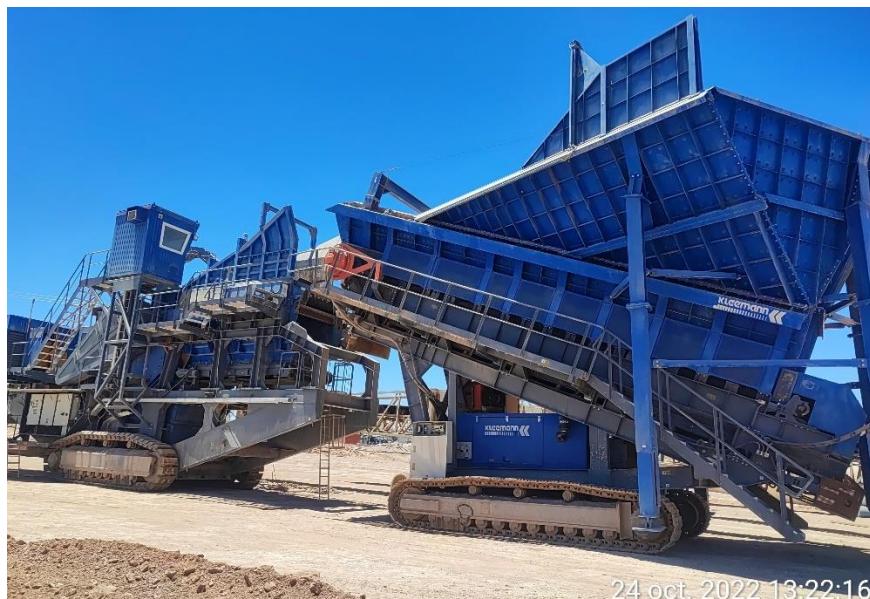
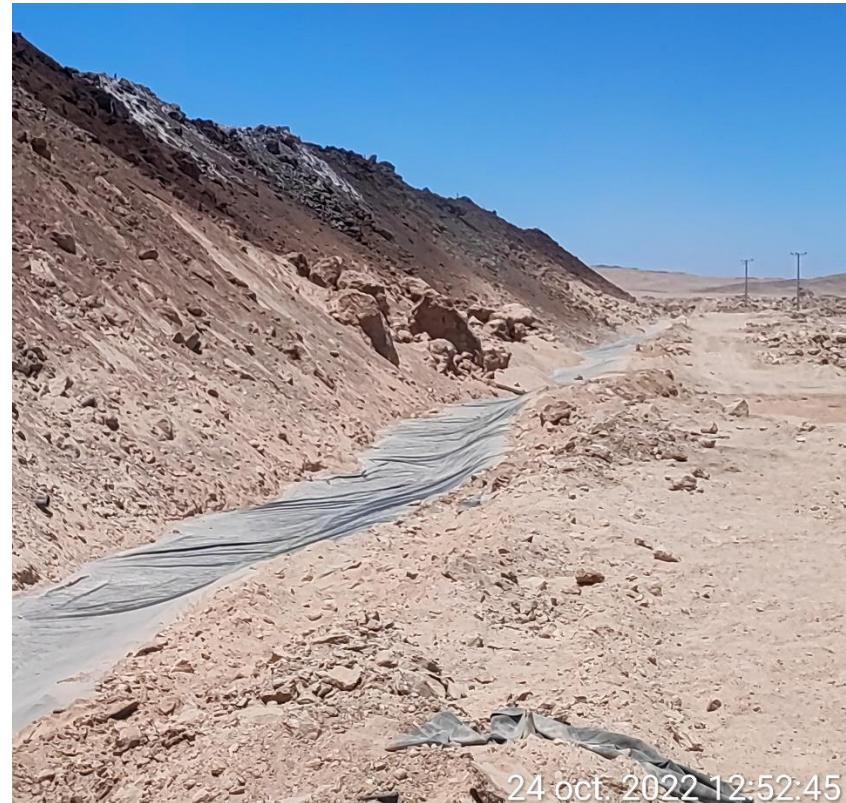
Fotografía 1	Fecha: 24-10-2022	Fotografía 2	Fecha: 24-10-2022
Coordenadas UTM Datum WGS84 Huso 19	Norte: 7.442.135 Este: 412.056	Coordenadas UTM Datum WGS84 Huso 19	Norte: 7.454.047 Este: 413.836
Descripción del medio de prueba: Chancador móvil, sin operación, ubicado en sector Planta Química.		Descripción del medio de prueba: Pila de lixiviación, en la cual se observa el sistema de drenaje ubicado en la base de la pila para recolección de soluciones. Fotografía corresponde a Pila N° 253, la cual se encuentra en proceso de regadío con agua de mar sin producción de solución a la fecha de la inspección.

Hechos:		
A partir de la inspección ambiental realizada el 24 de octubre de 2022 (Anexo 1), titular informa que el mineral caliche fragmentado de la mina, es directamente depositado en la pila de lixiviación, no existe etapa de chancado. Se constató que el chancador móvil se encuentra fuera de operación. Se tomó registro fotográfico del equipo chancador sin operar (Fotografía 1) ubicado en sector Planta Química.		
Durante la visita inspectiva, se visitaron 3 pilas de lixiviación correspondiente a las pilas N° 257, la cual se encontraba en construcción; pila N° 246, la cual de acuerdo a lo informado por Algorta Norte S.A. se encuentra en regadío con solución feble y drenando solución; y pila N° 253, la cual se encuentra con regadío de agua de mar y aún no drena solución (Fotografía 2). Se constatan las dos piscinas de la pila N° 246, las que corresponden a una piscina decantadora y una piscina de bombeo (Fotografía 3 y 4).

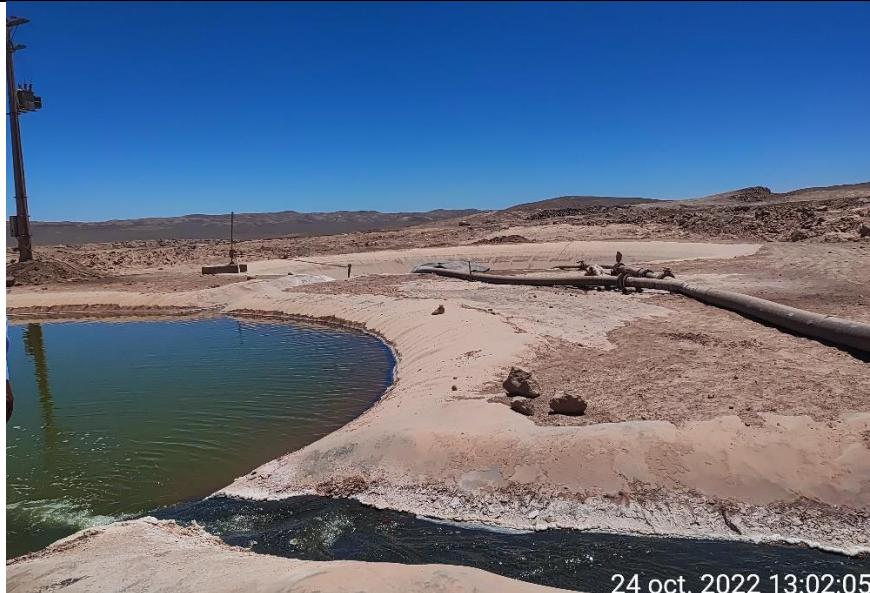
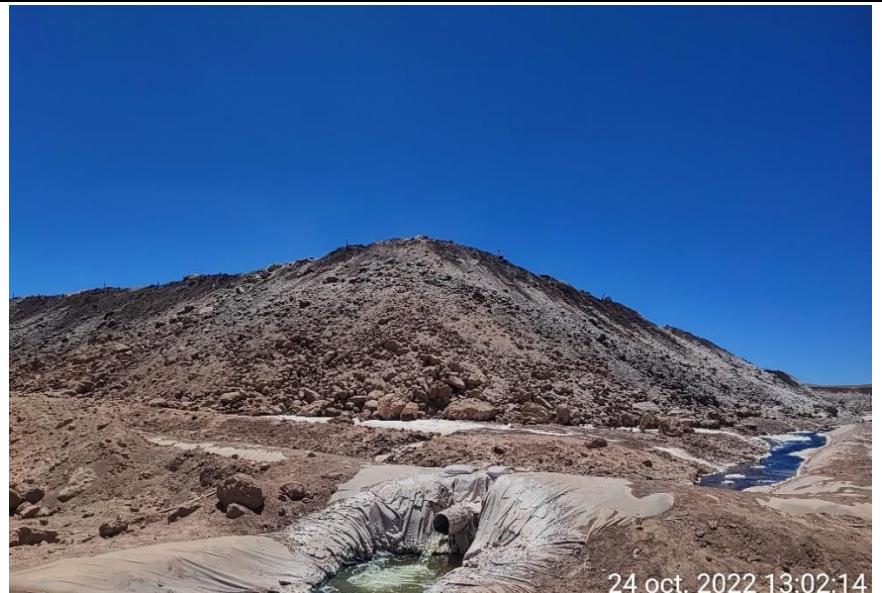
Fotografía 3	Fecha: 24-10-2022	Fotografía 4	Fecha: 24-10-2022
Coordenadas UTM Datum WGS84 Huso 19	Norte: 7.454.108 Este: 413.836	Coordenadas UTM Datum WGS84 Huso 19	Norte: 7.454.108 Este: 413.836
Descripción del medio de prueba: Piscina de recolección de solución correspondiente a la Pila N° 246.		Descripción del medio de prueba: Pila N° 246, la cual se encuentra drenando solución y es regada con solución feble.

Las dimensiones de las piscinas, de acuerdo a lo informado por la empresa en la inspección ambiental, son de aproximadamente de 150 metros de ancho, 370 metros de largo y 10 metros de altura. Lo anterior, se contrastó con la información entregada por el titular como respuesta al requerimiento de información de la Res. Ex. AFTA N° 55/2023 de fecha 06 de noviembre de 2023 (Anexo 7). Titular envía plano y archivo kmz con las áreas actualmente se encuentran en explotación y las pilas de lixiviación actualmente activas (Anexo 8). De ellas se puede constatar que dichas pilas poseen dimensión inferior a 300 x 600 metros, siendo la más grande de 140

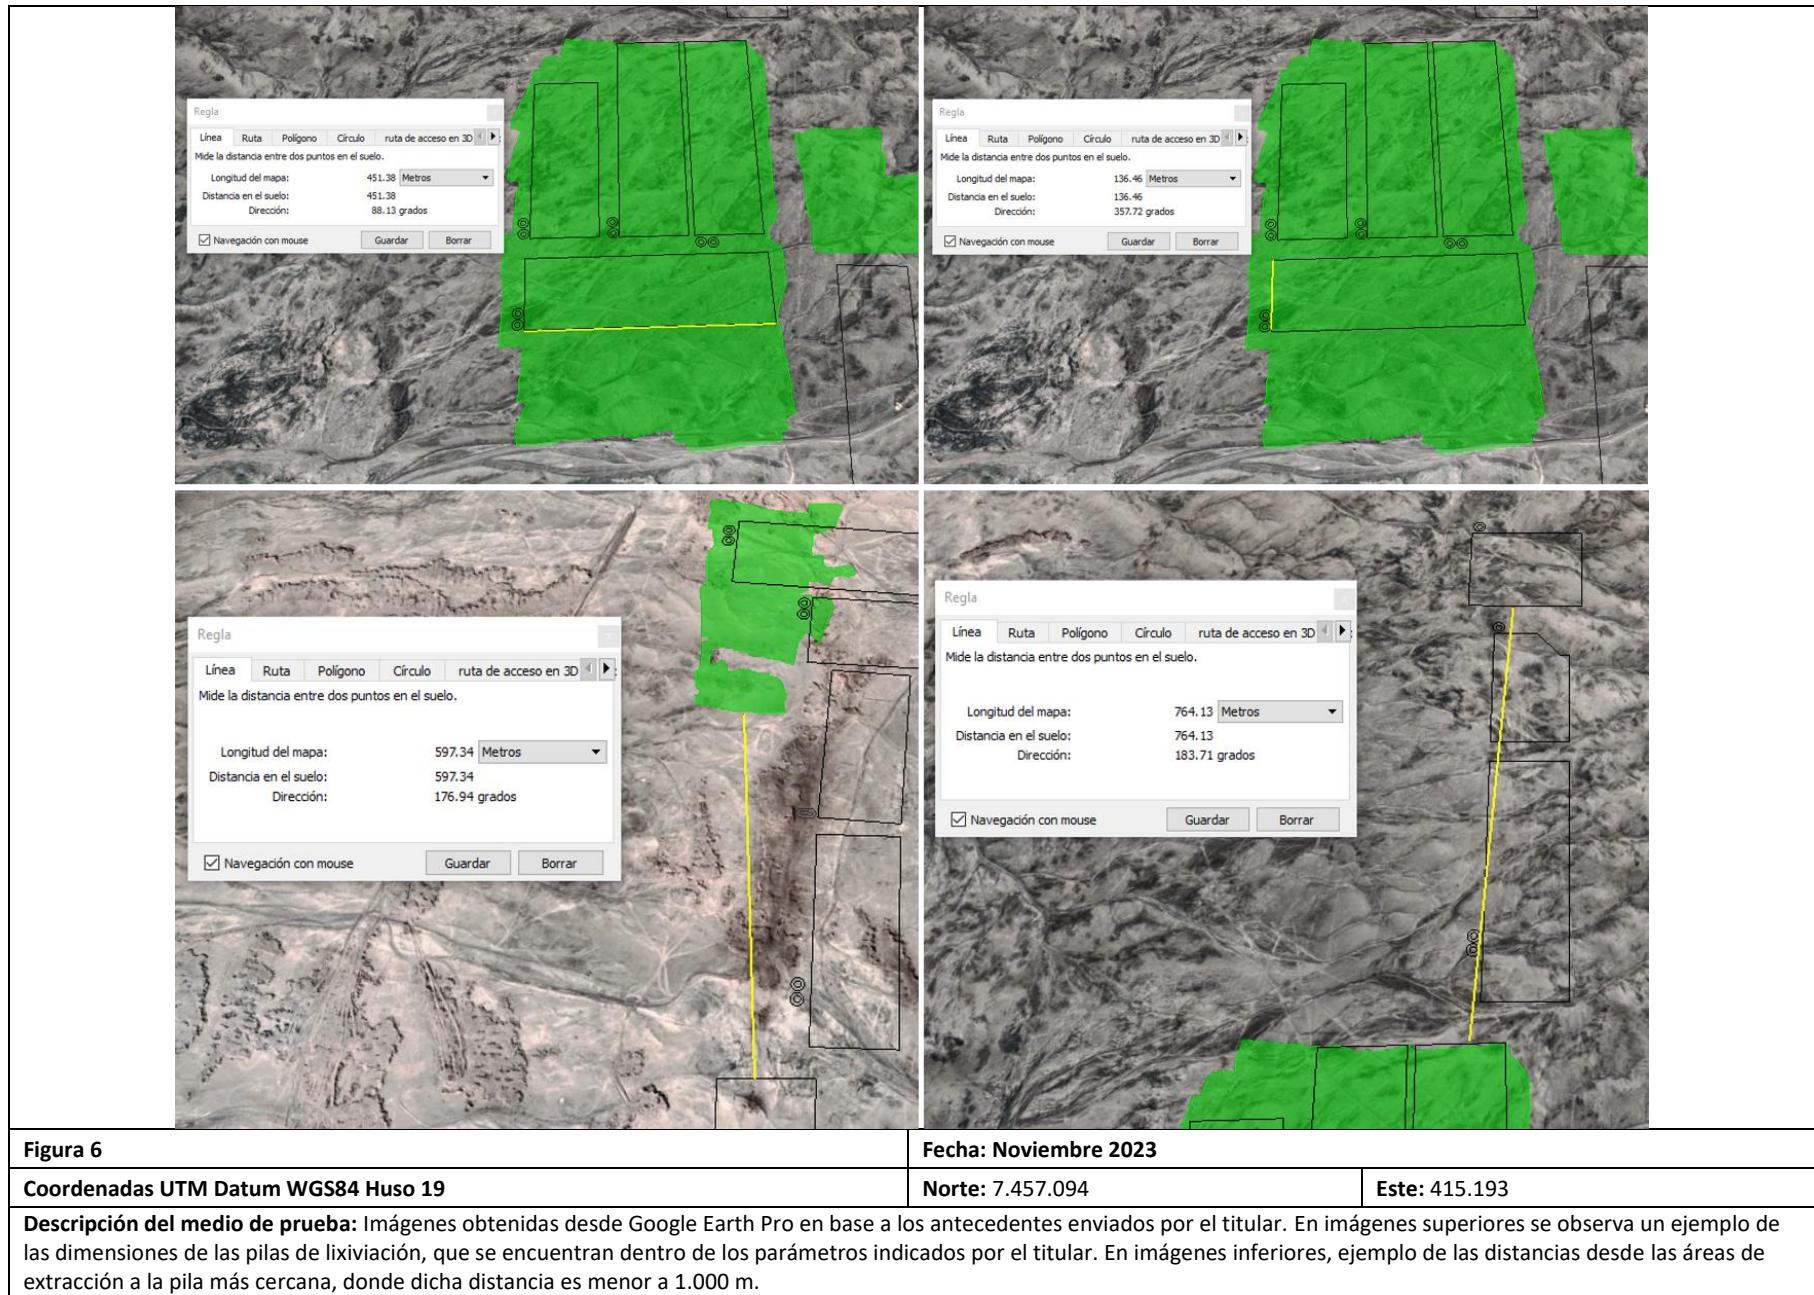
Figura 6

Descripción del medio de prueba: Imágenes obtenidas desde Google Earth Pro en base a los antecedentes enviados por el titular. En imágenes superiores se observa un ejemplo de las dimensiones de las pilas de lixiviación, que se encuentran dentro de los parámetros indicados por el titular. En imágenes inferiores, ejemplo de las distancias desde las áreas de extracción a la pila más cercana, donde dicha distancia es menor a 1.000 m.

x 500 metros aproximadamente. Además, se puede observar que las pilas se encuentran a una distancia inferior a 1.000 metros de las áreas de extracción, de acuerdo a la información en kmz enviada por el titular (Figura 6).

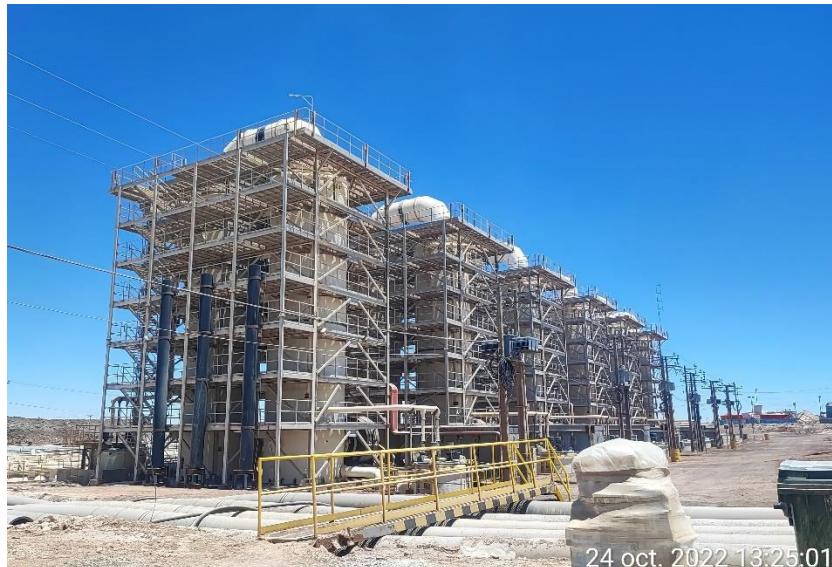
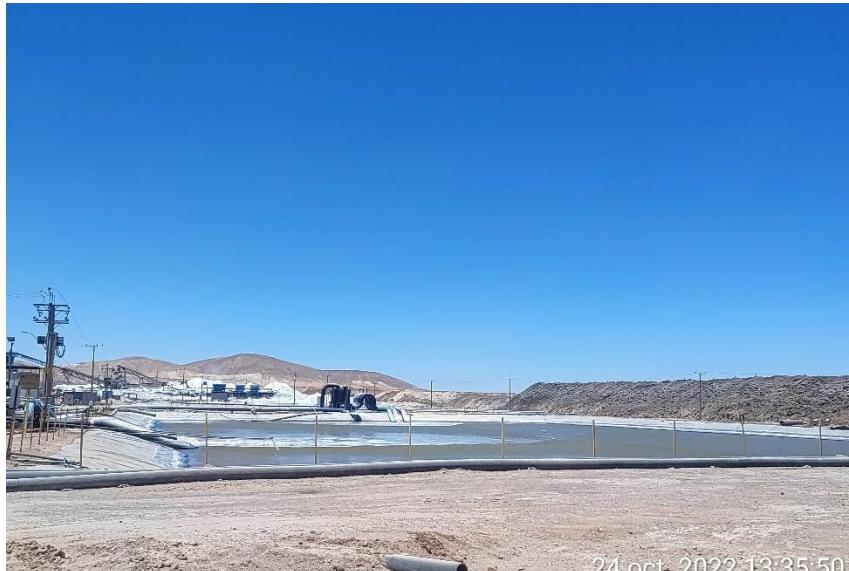
Fotografía 5	Fecha: 24-10-2022	Fotografía 6	Fecha: 24-10-2022
Coordenadas UTM Datum WGS84 Huso 19	Norte: 7.442.413 Este: 412.339	Coordenadas UTM Datum WGS84 Huso 19	Norte: 7.442.320 Este: 412.169
Descripción del medio de prueba: Torres de extracción de Yodo perteneciente a la Planta de Química. Se pueden observar además las tuberías de transporte de solución.		Descripción del medio de prueba: Piscina de decantación, donde se recolectan las soluciones obtenidas desde las pilas de lixiviación.

Hechos: <p>Durante la inspección ambiental realizada el 24 de octubre de 2022, se inspeccionó la Planta de Yodo que consta de la Planta Química y Planta de Fusión. De acuerdo a lo informado por el titular durante la inspección, en Planta Química (Fotografía 5 y 6) se realiza la etapa de reducción, donde las soluciones provenientes de las pilas de lixiviación son concentradas y posteriormente enviada mediante tuberías hasta la Planta de Fusión (Fotografía 8). En dicha planta se realizan las etapas de fusión y prilado.</p> <p>En la inspección se informa también que las soluciones de descartes provenientes de la Planta de Fusión son retornadas a la Planta Química donde se almacenan en las piscinas para luego enviarlas a las pilas de lixiviación y usar esta solución feble para el regadío.</p> <p>Así, de acuerdo a lo informado por el titular respecto a la operación de la Planta de Yodo, y lo constatado en terreno, se concluye que el proyecto es operado de acuerdo a lo indicado en la RCA N° 174//2009.</p>

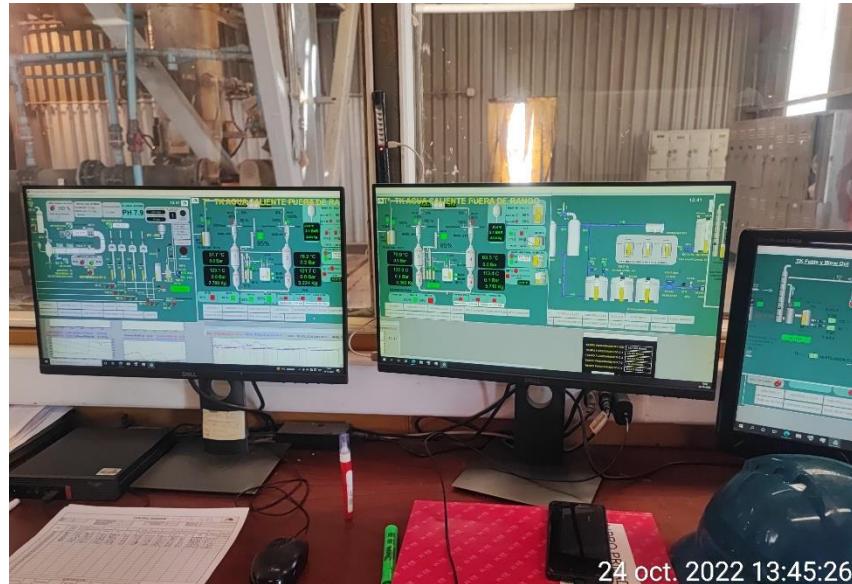
Fotografía 7	Fecha: 24-10-2022	Fotografía 8	Fecha: 24-10-2022
Coordenadas UTM Datum WGS84 Huso 19	Norte: 7.442.188 Este: 410.634	Coordenadas UTM Datum WGS84 Huso 19	Norte: 7.442.188 Este: 410.605
Descripción del medio de prueba: Sala de control de la Planta de Fusión, donde se realiza la etapa de reducción del proceso de obtención de Yodo.		Descripción del medio de prueba: Registro fotográfico de la Planta de Fusión, donde se realizan las etapas de fusión y prilado.

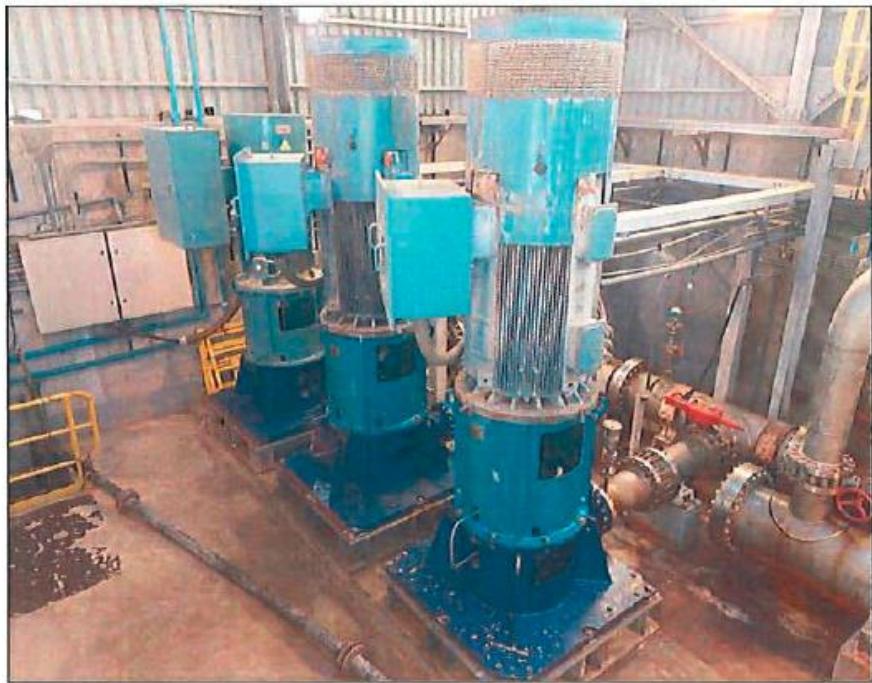
Fotografía 9

Descripción del medio de prueba: Fotografía enviada por titular donde se observan las 3 bombas existentes en las instalaciones del sistema de captación de agua de mar.

- b. Respecto a las bombas en la estación de captación, titular envía a través de Carta ALG/153 de fecha 29 de diciembre de 2022, fotografía georreferenciado donde se observa la existencia de 3 bombas (Fotografía 9). Titular no entrega detalles de ellas.

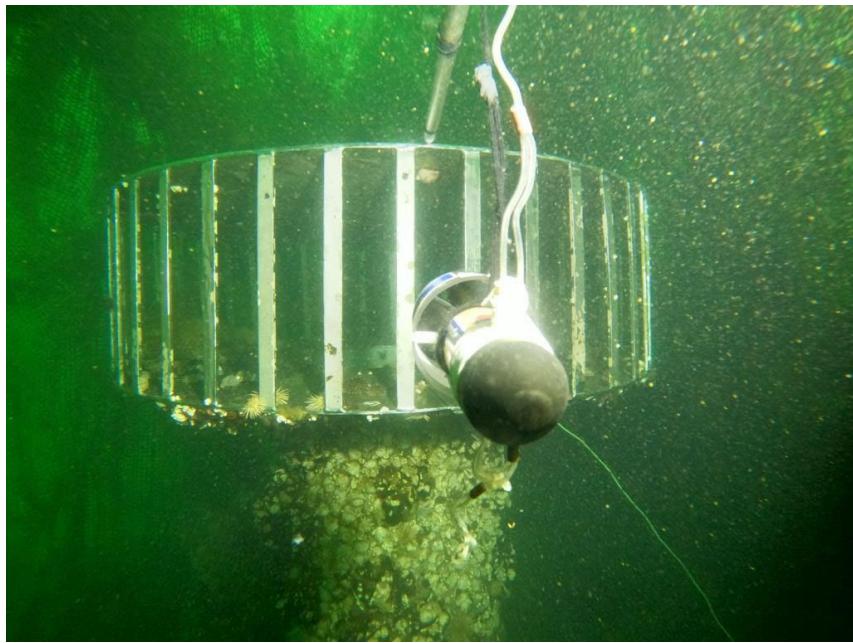
Fotografía 10

Descripción del medio de prueba: Registro fotográfico de la medición de velocidad de succión en torre de captación de agua de mar realizado por empresa CEAMAR Estudios Ambientales a solicitud de Algora Norte S.A.

- d. En el requerimiento de información, se solicitó a Algota informar la velocidad de aducción de agua de mar en la torre de captación, acreditando empíricamente que acredite que la velocidad no supere los 0,2 m/s en la captación, y se solicitó realizar dicha medición con un registrador instalado a 80 cm de la rejilla de aducción. Titular responde a través de Carta S/N de fecha 11 de enero de 2023 (Anexo 7) y envía “Informe Velocidad de Succión Ducto Algorta Norte” realizado por empresa CEAMAR Estudios Ambientales. En el informe se verifica en sus materiales y métodos que realizó la medición con flujómetro colocado a 80 cm de reja de succión en dirección al flujo (Fotografía 10). El equipo se instaló por una hora y como resultado de la actividad, se determinó que la velocidad de succión es de 0,013 m/s lo que corresponde a un valor inferior a lo declarado en sus Resoluciones de Calificación Ambiental.

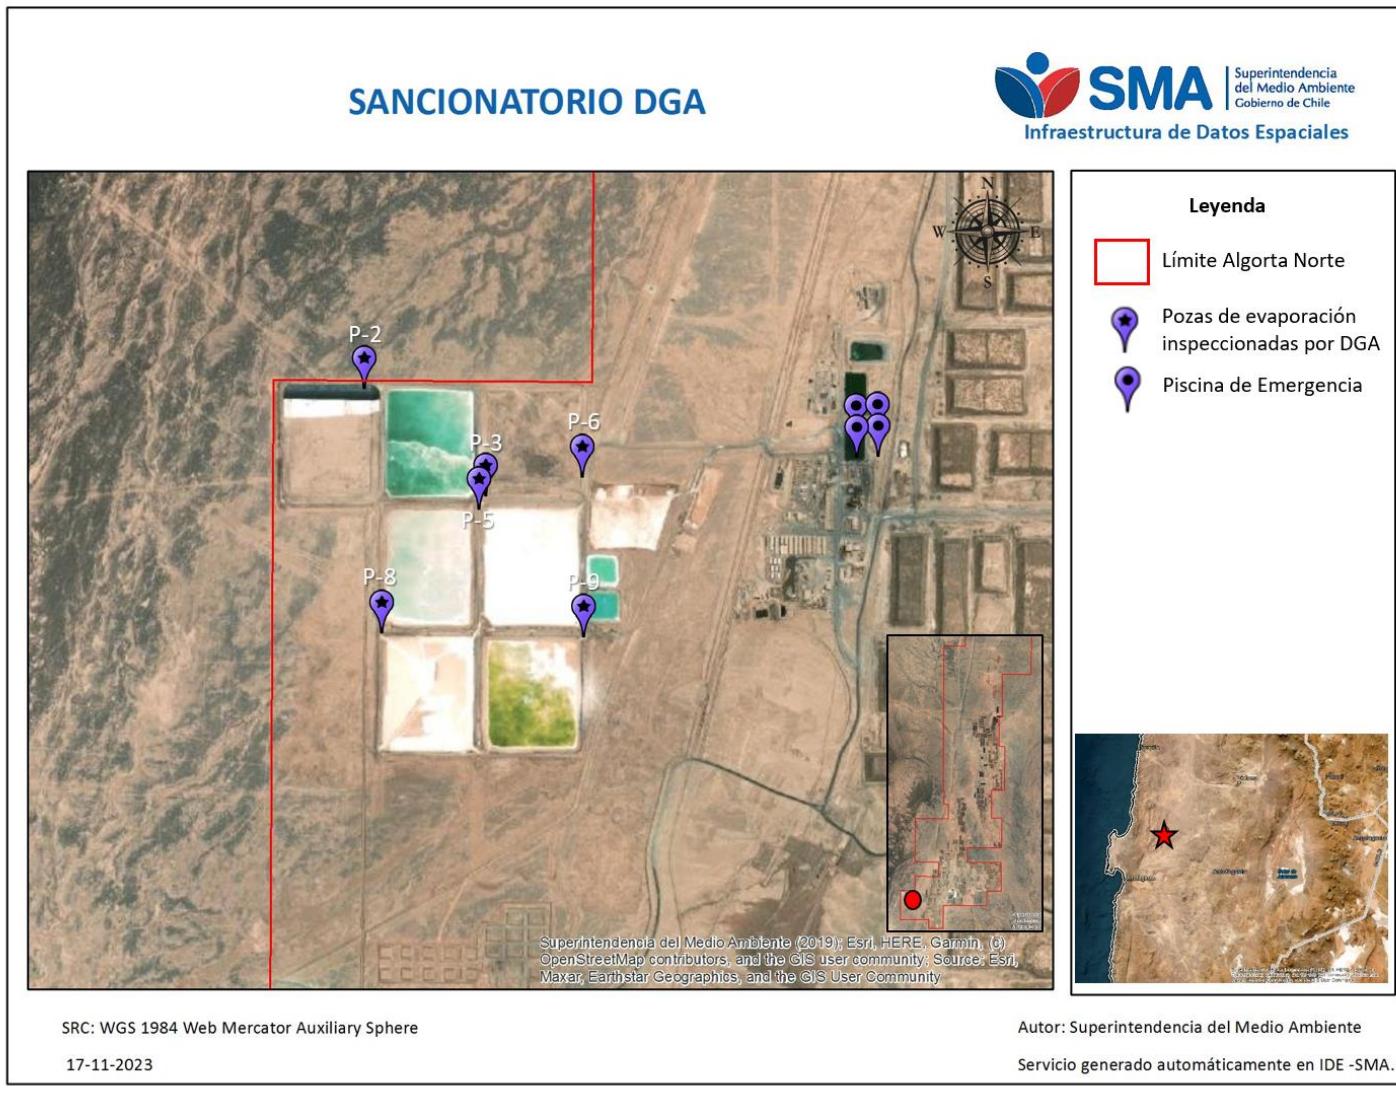
Figura 7: Ubicación piscinas inspeccionadas por D.G.A. (Fuente: Elaboración propia en base a los antecedentes entregados por D.G.A.)

Otros Hechos Nº	1. Construcción de obras hidráulicas no autorizadas, identificado y multado por la Dirección General de Aguas.																																			
Exigencias:																																				
RCA N° 174/2009 "Proyecto Minero Algorta"																																				
<p>✓ Considerando 7.3.5 Construcción de Obras Complementarias.</p> <p>h) Construcción pozas de evaporación solar y cancha de rechazo:</p> <p><i>Las pozas se construirán en zonas planas, con pretilles de material suelto (chusca) y recubrimientos con láminas de polietileno de alta densidad (PEAD). El terreno se preparará con equipos estándares de movimiento de tierra. Sus dimensiones serán de 100 m de largo por 100 m de ancho y 2,5 m de profundidad, de tal manera de contener aproximadamente 25.000 m³ de soluciones de descarte con contenidos de Nitrato de Sodio, Sulfato de Sodio y Cloruro de Sodio, principalmente.</i></p>																																				
Descripción:																																				
Con fecha 14 de junio de 2023, a través de Ord. N° 225 de fecha 13 de junio de 2023, la Dirección Generales de Aguas (D.G.A.) informa de la Resolución D.G.A. Región de Antofagasta Exenta N° 102 de fecha 11 de mayo de 2023 (Anexo 9), la cual aplica multa a la empresa Algorta Norte S.A. por la construcción no autorizada de obras hidráulicas mayores (sobre 50.000 m ³). La resolución de multa, se basa en los siguientes hechos levantados por el servicio:																																				
<ol style="list-style-type: none">La Unidad de Fiscalización D.G.A. en el marco de su programa de fiscalización 2021, realizó análisis de imágenes satelitales (teledetección) verificando la existencia de obras hidráulicas mayores (volumen mayor a 50.000 m³) al interior de Minera Algorta, las que corresponden a piscinas de evaporación (también referidas como pozas). En ese contexto, con fecha 01 de septiembre de 2021 el servicio realiza inspección ocular de las pozas indicadas anteriormente y mediante vuelo de dron, verificó que 6 pozas poseen un volumen mayor a 50.000 m³.A partir del vuelo señalado, se obtuvieron 3 productos: un ortomosaico, un modelo digital de terreno y sus respectivas curvas de nivel, los cuales sirvieron de base para la generación de los resultados finales, entre los que destacan volumen, área y altura de las piscinas de evaporación inspeccionadas, resumidas en la siguiente tabla:																																				
Tabla 2: Resultados Minuta N° 72/2021 de la Unidad de Gestión Tecnológica del Agua de la DGA.

Así, de acuerdo a lo mencionado anteriormente y lo constatado por la Dirección General de Aguas durante las actividades de inspección propias de su competencia, Algorta Norte S.A. habría construido embalses, pozas o piscinas de secado de volúmenes mayores a los declarados y con muros de altura superior a lo indicado durante la evaluación ambiental del proyecto, lo que implicaría incluso la aplicación de un permiso ambiental sectorial. Por lo tanto, las piscinas que se encuentran fuera de los parámetros declarados en la evaluación ambiental corresponden a las piscinas 1 (P-2), 2 (P-5) y 3 (P-8) y las piscinas vacías 1 (P-3), 2 (P-6) y 3 (P-9), incumpliendo además la RCA N° 174/2009, considerando 7.3.5, letra h).
