INFORME TÉCNICO DE FISCALIZACIÓN AMBIENTAL

Programa de Cumplimiento

LINEA DE ALTA TENSIÓN PARINACOTA Y CÓNDORES

DFZ-2022-672-XV-PC

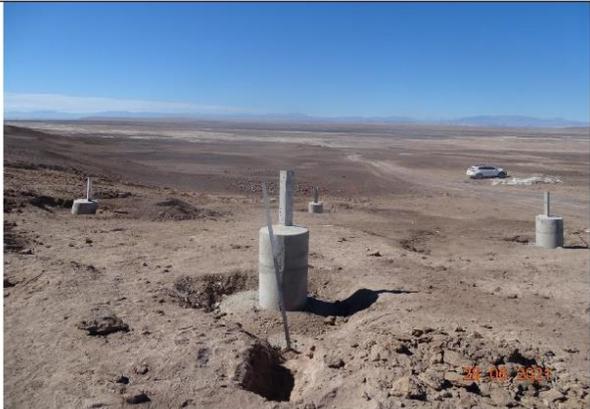
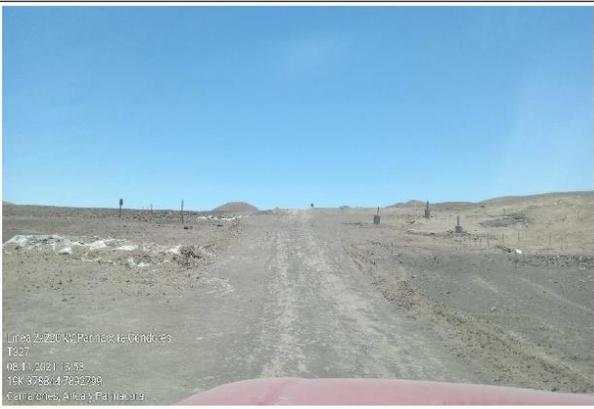
Imagen 2. Fuente: Documento presentado en reporte de avance de fecha 01/03/2022 (Ver anexo 3) denominado: “1.3 Informe de desmovilización_V0.pdf”.

FICHA -06	
Nombre Frente desmovilizado	327
Coordenadas UTM (DATUM WGS-84) Huso 19 H	
Este	Norte
378.804	7.892.784
Fotografía vista general	
28 de junio 2021	08 de noviembre 2021

El frente de trabajo se encuentra desmovilizado sin presencia de maquinaria, ni personal trabajando en el sector.	El sector se encuentra en la misma condición constructiva que al inicio del periodo de restricción constructiva.

Descripción del medio de prueba:
Fotografía presentada en la ficha 06 del frente desmovilizado 327 registrada en fecha 28 de junio de 2021 no se encuentra georreferenciada.

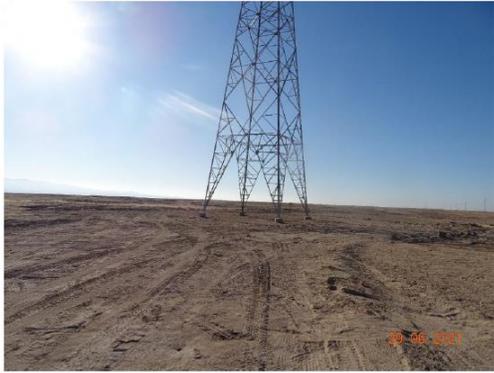
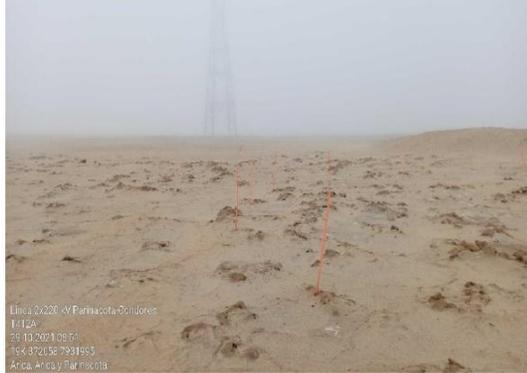
Imagen 3. Fuente: Documento presentado en reporte de avance de fecha 01/03/2022 (Ver anexo 3) denominado: "1.3 Informe de desmovilización_V0.pdf".

FICHA -84	
Nombre Frente desmovilizado	412 A
Coordenadas UTM (DATUM WGS-84) Huso 19 H	
Este	Norte
3719.49	7.931.971
Fotografía vista general	
29 de junio 2021	29 de octubre 2021

<p>El frente de trabajo se encuentra desmovilizado sin presencia de maquinaria, ni personal trabajando en el sector.</p>	<p>El sector se encuentra en la misma condición constructiva que al inicio del período de restricción constructiva.</p>

Descripción del medio de prueba:
Fotografía presentada en la ficha 84 del frente desmovilizado 412A registrada en fecha 29 de junio de 2021 no se encuentra georreferenciada.

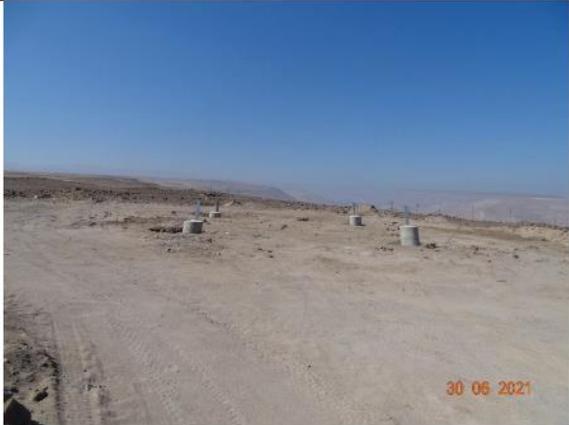
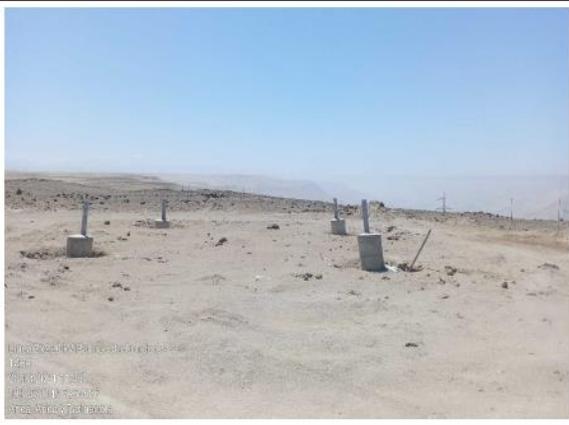
Imagen 4. Fuente: Documento presentado en reporte de avance de fecha 01/03/2022 (Ver anexo 3) denominado: "1.3 Informe de desmovilización_V0.pdf".

FICHA - 103	
Nombre Frente desmovilizado	468
Coordenadas UTM (DATUM WGS-84) Huso 19 H	
Este	Norte
372.163	7.954.682
Fotografía vista general	
30 de junio 2021	28 de octubre 2021

<p>El frente de trabajo se encuentra desmovilizado sin presencia de maquinaria, ni personal trabajando en el sector.</p>	<p>El sector se encuentra en la misma condición constructiva que al inicio del periodo de restricción constructiva.</p>

Descripción del medio de prueba:
Fotografía presentada en la ficha 103 del frente desmovilizado 468 registrada en fecha 30 de junio de 2021 no se encuentra georreferenciada.

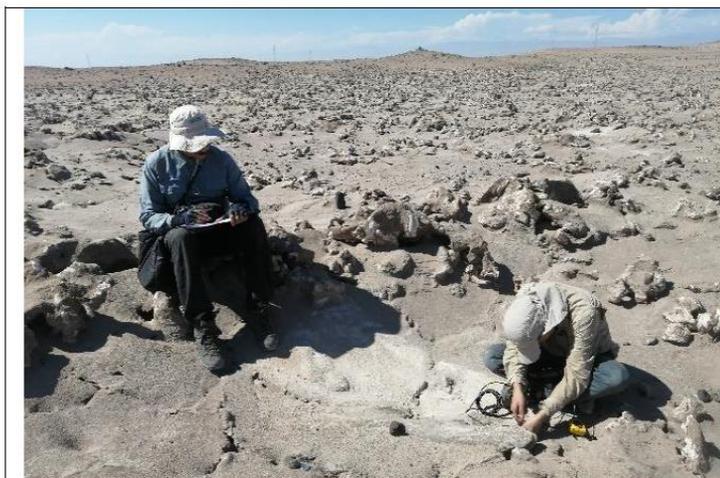
Imagen 5. Fuente: Documento presentado en reporte de avance de fecha 01/03/2022 (Ver anexo 3) denominado: “3.2 Informe 01 ROC 04-2021.pdf”.

N° fotografía	:	01
Descripción	:	Inspección de cavidad y registro de datos en parcela n° 12
Fecha	:	14/04/2021
Coordenadas	:	UTM Datum WGS84
Huso	:	19 Sur
Norte	:	7909799
Este	:	375391

Fotografía de las actividades realizadas durante el monitoreo de sitios de nidificación de *Oceanodroma markhami* desarrollado en el mes de abril del año 2021, presentadas en el documento denominado: “3.2 Informe 01 ROC 04-2021.pdf”, no se encuentran fechada ni georreferenciada.

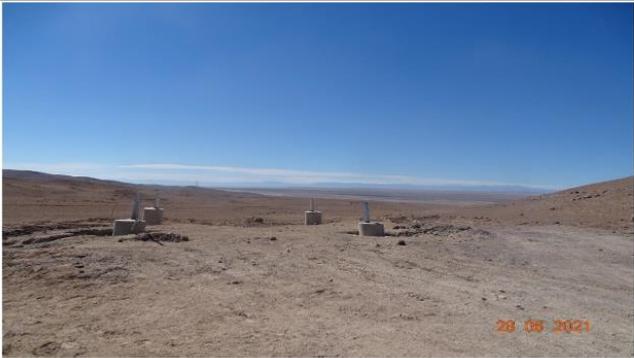
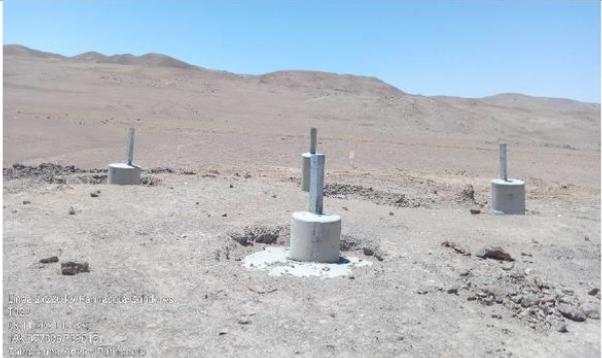
Imagen 7. Fuente: Documento presentado en reporte de avance de fecha 01/03/2022 (Ver anexo 3) denominado: “11.2 Informe de desmovilización_V0.pdf”.

FICHA -01	
Nombre Frente desmovilizado	322
Coordenadas UTM (DATUM WGS-84) Huso 19 H	
Este	Norte
377.800	7.890.456
Fotografía vista general	
28 de junio 2021	08 de noviembre 2021

El frente de trabajo se encuentra desmovilizado sin presencia de maquinaria, ni personal trabajando en el sector.	El sector se encuentra en la misma condición constructiva que al inicio del periodo de restricción constructiva.

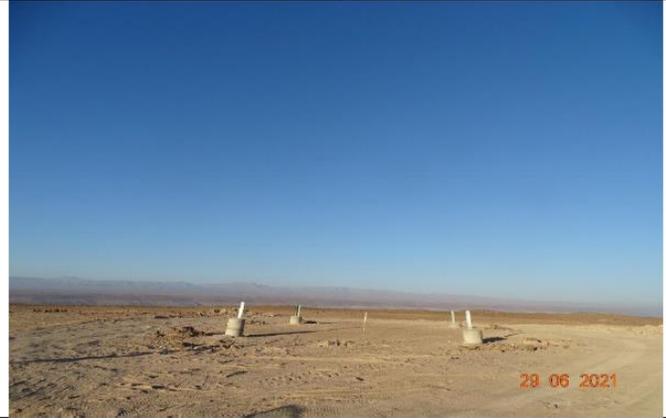
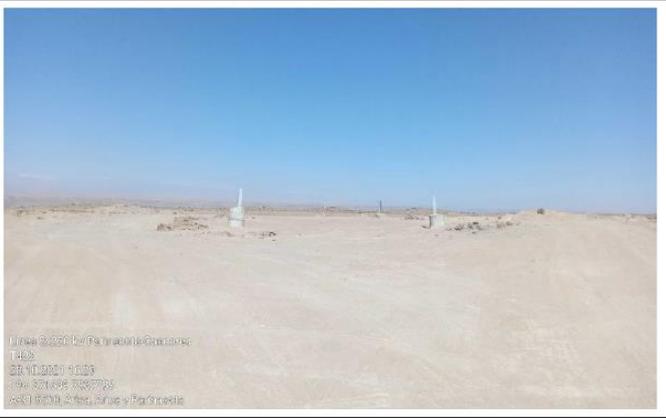
Imagen 8. Fuente: Documento presentado en reporte de avance de fecha 01/03/2022 (Ver anexo 3) denominado: “11.2 Informe de desmovilización_V0.pdf”.

FICHA -97	
Nombre Frente desmovilizado	422
Coordenadas UTM (DATUM WGS-84) Huso 19 H	
Este	Norte
371.661	7.937.785
Fotografía vista general	
29 de junio 2021	28 de octubre 2021

El frente de trabajo se encuentra desmovilizado sin presencia de maquinaria, ni personal trabajando en el sector.	El sector se encuentra en la misma condición constructiva que al inicio del periodo de restricción constructiva.

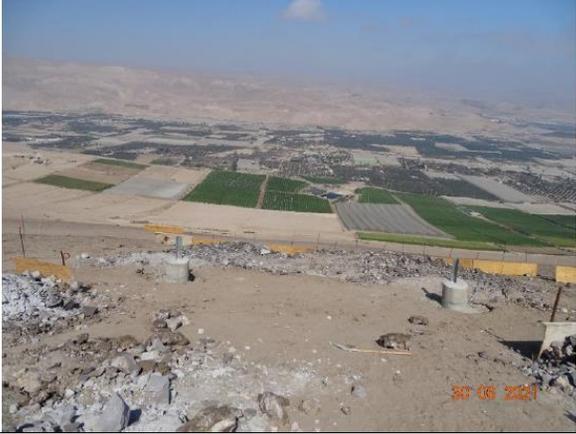
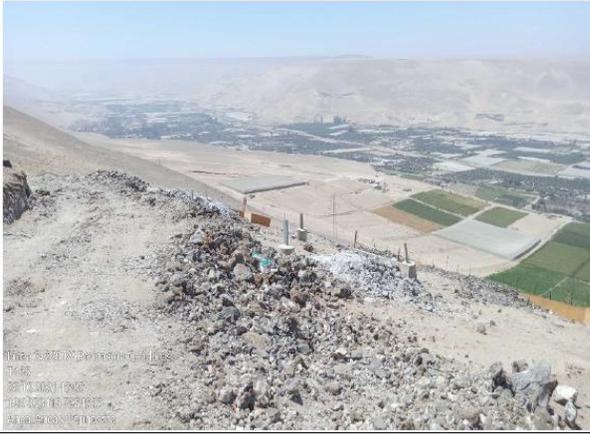
Imagen 9. Fuente: Documento presentado en reporte de avance de fecha 01/03/2022 (Ver anexo 3) denominado: “11.2 Informe de desmovilización_V0.pdf”.

FICHA - 100	
Nombre Frente desmovilizado	465
Coordenadas UTM (DATUM WGS-84) Huso 19 H	
Este	Norte
373.449	7.954.177
Fotografía vista general	
30 de junio 2021	28 de octubre 2021

El frente de trabajo se encuentra desmovilizado sin presencia de maquinaria, ni personal trabajando en el sector.	El sector se encuentra en la misma condición constructiva que al inicio del periodo de restricción constructiva.
