**INFORME TÉCNICO DE FISCALIZACIÓN AMBIENTAL**

**MINA - PLANTA MANTOS AL SOL**

**DFZ-2023-468-II-RCA**

**SEPTIEMBRE 2023**

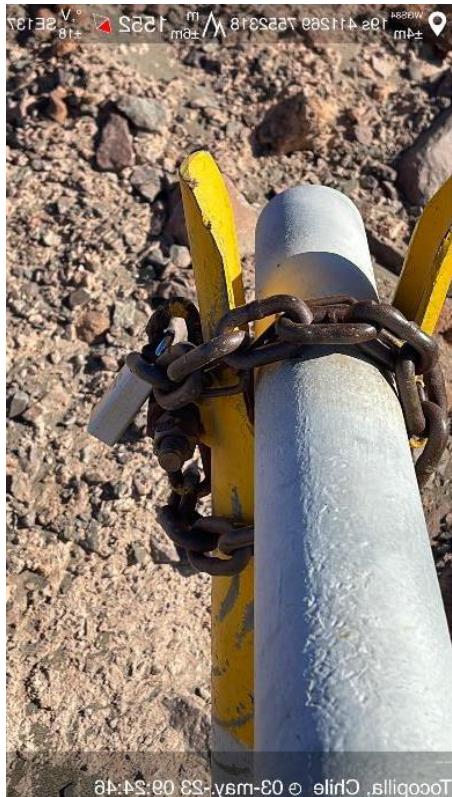
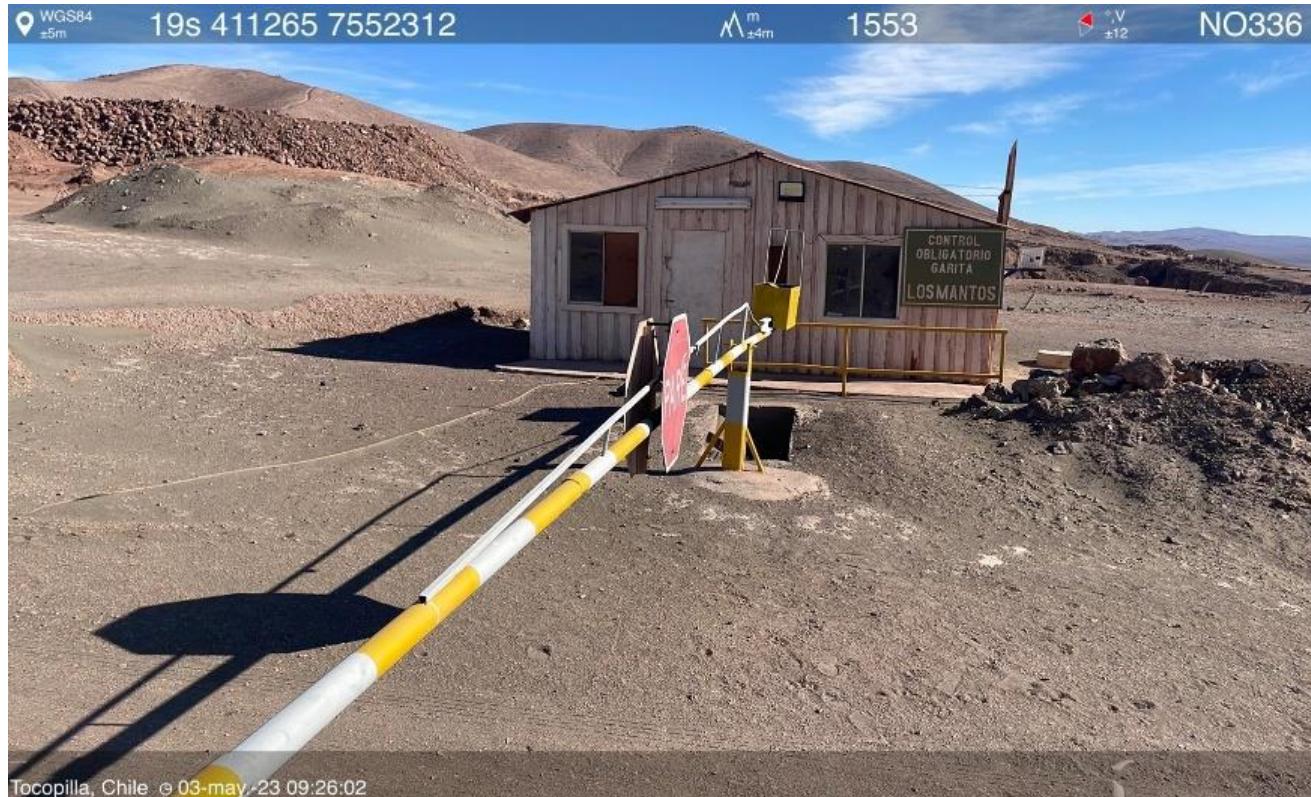
Fotografía 2

**Descripción del medio de prueba:** Acceso a la faena con cadena y candado. **Fuente:** Registro Fotográfico enviado por SERNAGEOMIN como complemento al acta de inspección ambiental de fecha 03-05-2023 (ID 1, Anexo 1).

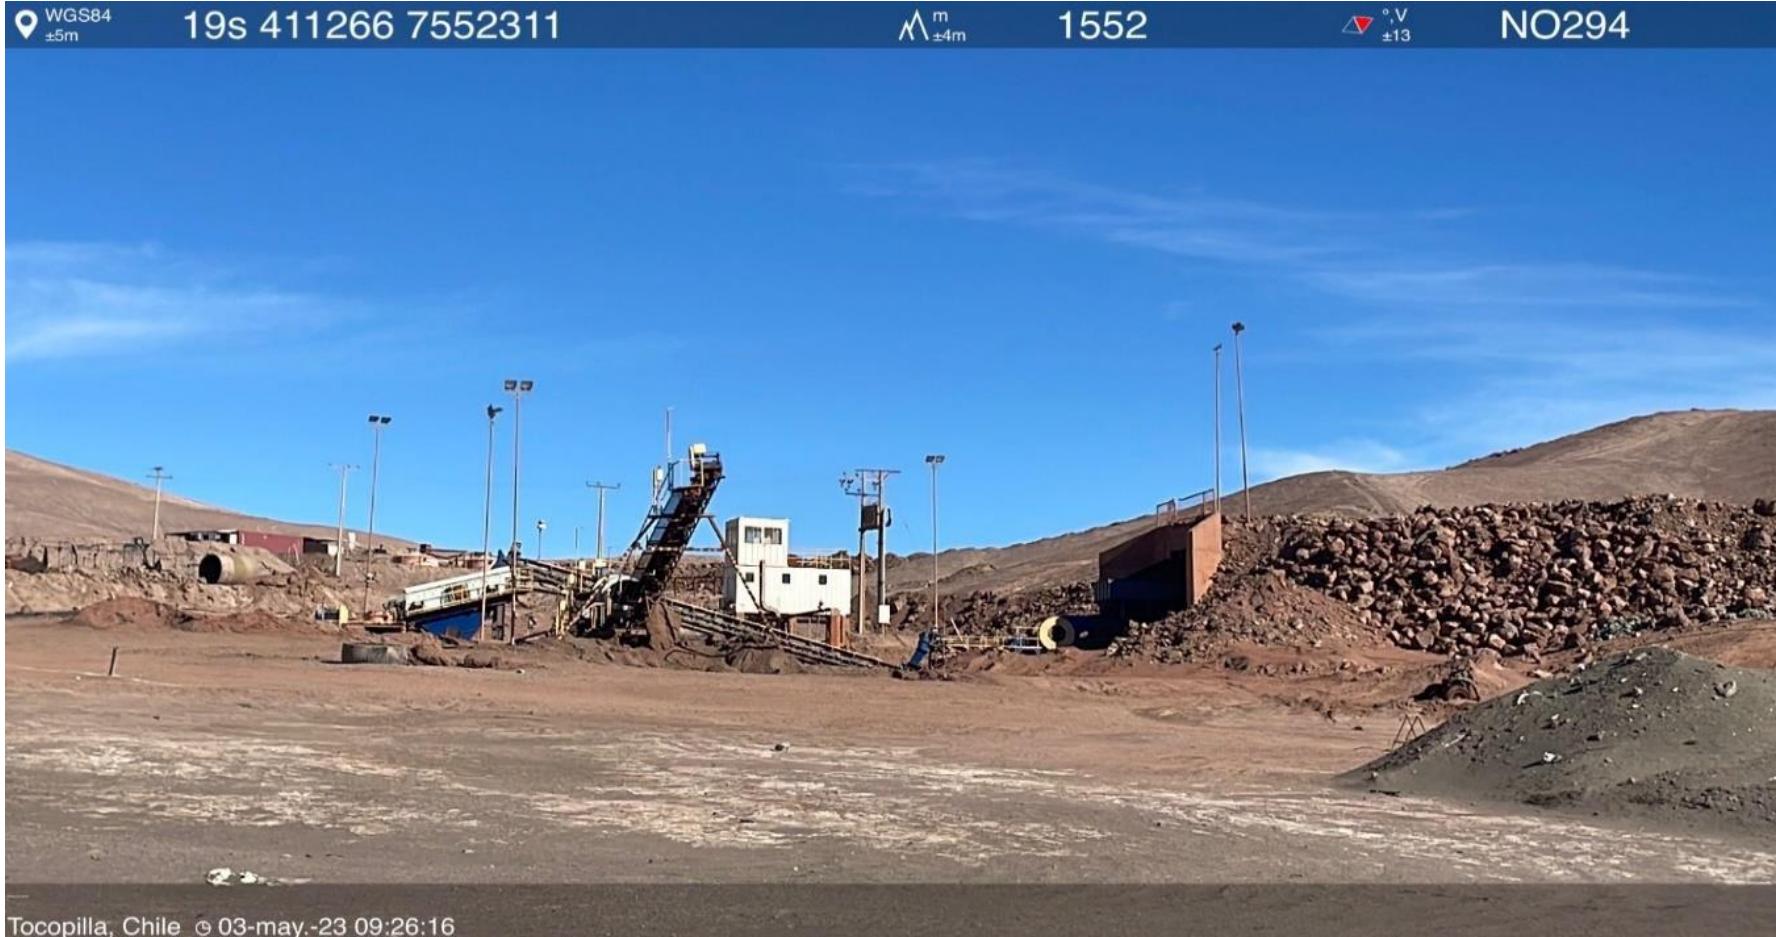
Fotografía 3.

**Descripción del medio de prueba:** Equipos, Cinta transportadora y Plataforma vaciado observados desde garita de acceso. **Fuente:** Registro Fotográfico enviado por SERNAGEOMIN como complemento al acta de inspección ambiental de fecha 03-05-2023 (ID 1, Anexo 1).
