## INFORME TÉCNICO DE FISCALIZACIÓN AMBIENTAL

### MAYERDING RÍOS COMPRA VENTA DE ÁRIDOS

DFZ-2023-2960-II-PPDA

NOVIEMBRE 2023

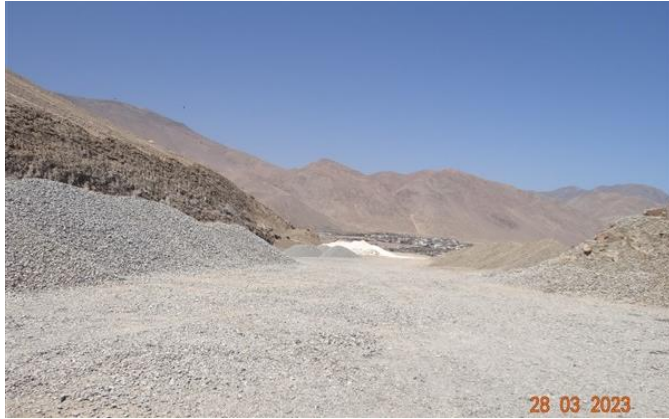
- a. Previo a la actividad de inspección, se sostuvo una entrevista con el Sr. Ricardo Molina, encargado de la empresa, quien informó que en la instalación no se realiza explotación de áridos, solo la separación física de estéril removido por pirquineros que explotan una mina cercana (Fotografía 1), la cual a su vez es arrendada a Compañía Minera Tocopilla. Para el proceso se utilizan 2 plantas de harneado (Fotografía 2 y Fotografía 3), desde las cuales se obtiene estabilizado, arena, ripio y gravilla, las cuales son vendidas según requerimiento, sin contar con cartera de clientes permanentes o regulares, estimando ventas de 200 m<sup>3</sup>/mes de material.

- iii. Los caminos de acceso e internos de la instalación son de tierra y no se observan signos de humectación, del mismo modo los acopios materia prima y producto no se encuentra humectado (Fotografía 1, Fotografía 2, Fotografía 3 y Fotografía 4).
- iv. No se encuentra implementado ningún sistema cortaviento que proteja las pilas de almacenamiento (Fotografía 1).

<b>Fotografía 1.</b>	<b>Fecha:</b> 28 de marzo de 2023		<b>Fotografía 2</b>	<b>Fecha:</b> 28 de marzo de 2023	
<b>Coordenadas UTM Datum WGS84 Huso 19S</b>	<b>Norte:</b>	<b>Este:</b>	<b>Coordenadas UTM Datum WGS84 Huso 19S</b>	<b>Este:</b> 377.343	<b>Norte:</b> 7.558.800.
<b>Descripción del medio de prueba:</b> acopios de áridos procesados y por procesar.			<b>Descripción del medio de prueba:</b> Planta de Harneado N° 1.

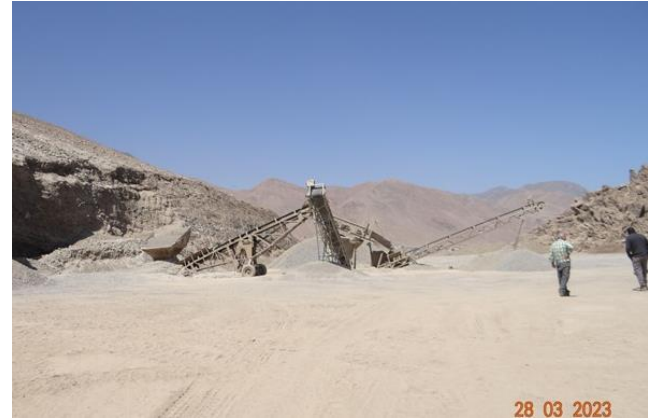
- b. Durante la inspección fue posible constatar:
- i. Planta de Harneado N° 1 (Fotografía 2): compuesta por un buzón de descarga, donde se deposita el estéril proveniente de los pirquineros, luego es transportado por una correa transportadora hacia el harnero del cual obtienen estabilizado y un rechazo que va al botadero. Al momento de la inspección esta planta se encontraba detenida, según lo indicado por el Sr. Molina, debido a una falla mecánica.

Se encuentra instalada al aire libre, consta de al menos 3 correas transportadoras sin encapsular y sin sistema de supresión de polvo. El camino no se encontraba estabilizado ni humectado, tampoco cuenta con sistema de lavado de ruedas para el transporte de carga y ni mallas cortaviento.

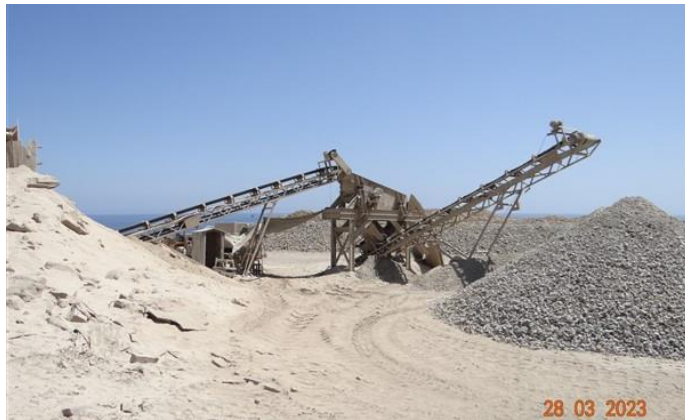
- ii. Planta de Harneado N° 2 (Fotografía 3) es alimentada con el estabilizado proveniente de la Planta de Harneado N° 1, el cual es depositado en un buzón para ser enviado a un harnero doble por una correa transportadora, obtenido arena, gravilla y ripio. Al momento de la inspección esta planta se encontraba detenida, según lo indicado por el Sr. Molina, esto se debe a la falta de stock de estabilizado generado en la Planta de Harneado N° 1.

Al igual que en la Planta de Harneado N° 1, se encuentra instalada al aire libre, consta de al menos 2 correas transportadores y sus respectivos traspasos, sin encapsular y sin sistema de supresión de polvo, los caminos no estaban humectados ni estabilizados y tampoco tenían un sistema de mallas cortaviento.

<b>Fotografía 3</b>	<b>Fecha:</b> 28 de marzo de 2023		<b>Fotografía 4.</b>	<b>Fecha:</b> 28 de marzo de 2023	
<b>Coordenadas UTM Datum WGS84 Huso 19S</b>	<b>Este:</b> 377.354	<b>Norte:</b> 7.558.685	<b>Coordenadas UTM Datum WGS84 Huso 19S</b>	<b>Este:</b>	<b>Norte:</b>
<b>Descripción del medio de prueba:</b> Planta de Harneado N° 2.			<b>Descripción del medio de prueba:</b> cargador frontal.

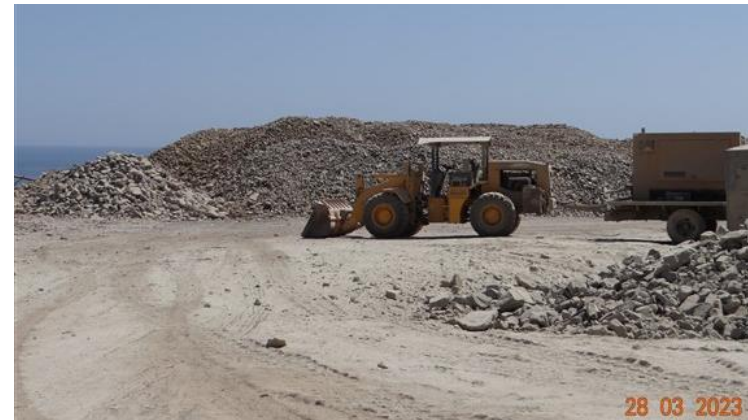
- Según indicó el Sr. Molina, las 2 plantas de harneado, cuenta con 2 cargadores frontales (Fotografía 4) y dos camiones de 20 toneladas, durante la inspección logramos observar las dos plantas de harneado y los dos cargadores frontales.

- Caminos interno: *“Tanto los accesos viales, como los caminos internos no pavimentados, han sido construidos con material granular estabilizado seleccionado con el propósito de tener un buen estándar de operación, evitar afectación a las características mecánicas de los camiones, maquinarias y vehículos en general, así como también evitar la suspensión y/o resuspensión de material particulado, en particular en las Instalaciones de la empresa.”*. Sin embargo, durante la inspección se constató que los caminos, en su mayoría, no contaban con estabilizado, más bien estaban conformados por un material de granulometría muy fina (Fotografía 2, Fotografía 3 y Fotografía 4). Titular no adjuntó registros de la implementación de mejoras respecto de lo observado en terreno.

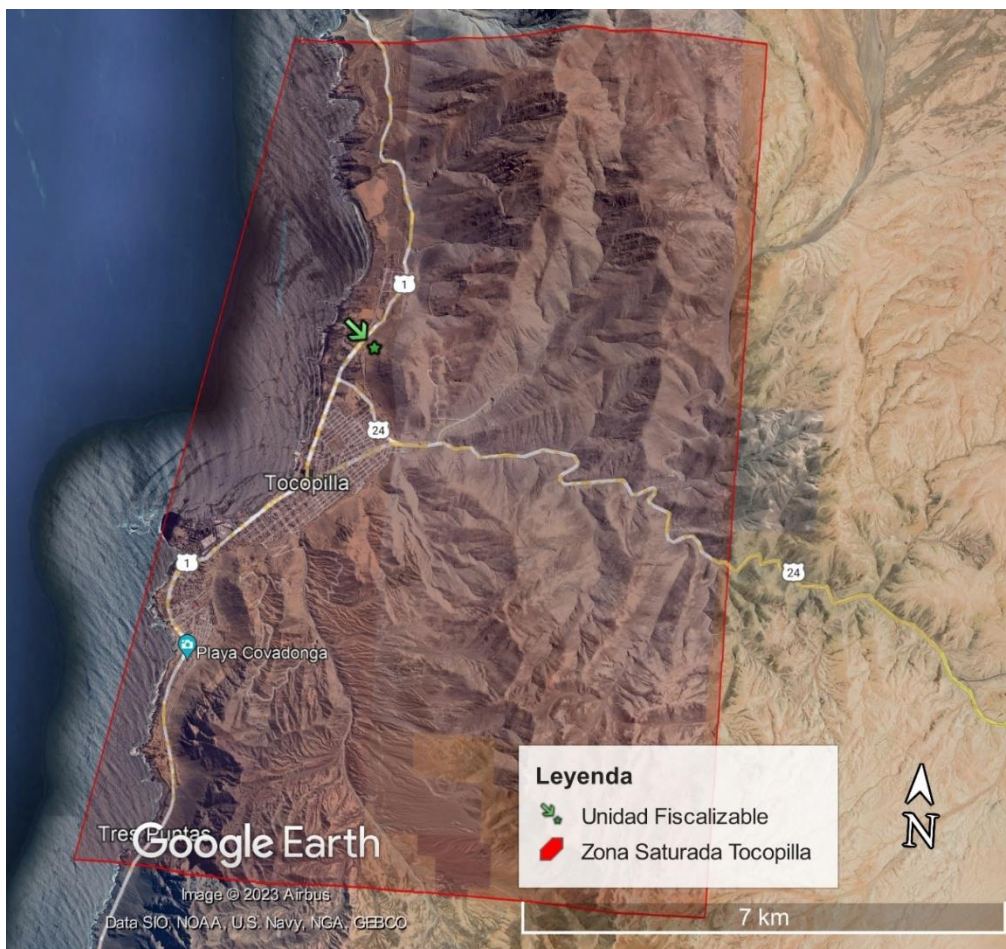
**Figura 1**

- a. De acuerdo a los límites establecidos en la Tabla 1 del D.S. N° 70/2010 del MINSEGPRES, la Unidad Fiscalizable se encuentra dentro de la Zona Saturada de Tocopilla (Figura 1), y correspondiendo a un establecimiento industrial corresponde dar cumplimiento a los requerimientos establecidos en el Artículo 13° del mismo D.S. N° 70/2010 del MINSEGPRES.

**Descripción del medio de prueba:** Ubicación de la Unidad Fiscalizable dentro del polígono que define los límites de la zona saturada de Tocopilla, según la Tabla 1 del D.S. N° 70/2010 del MINSEGPRES.
