INFORME TÉCNICO DE FISCALIZACIÓN AMBIENTAL

CES PUNTA GODDARD (RNA 120135)

DFZ-2023-460-XII-RCA

OCTUBRE 2023

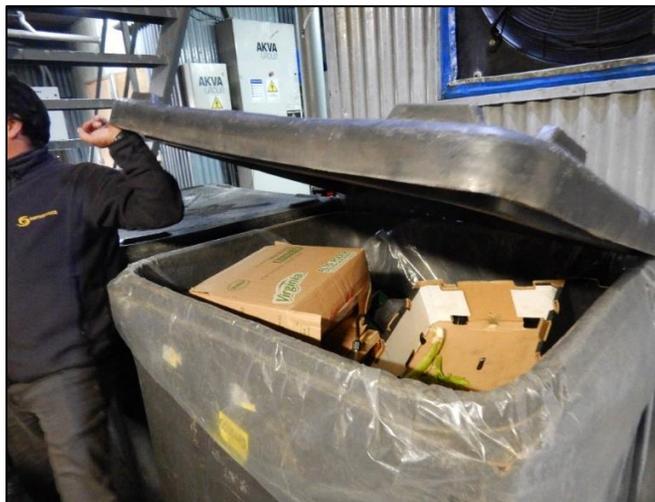
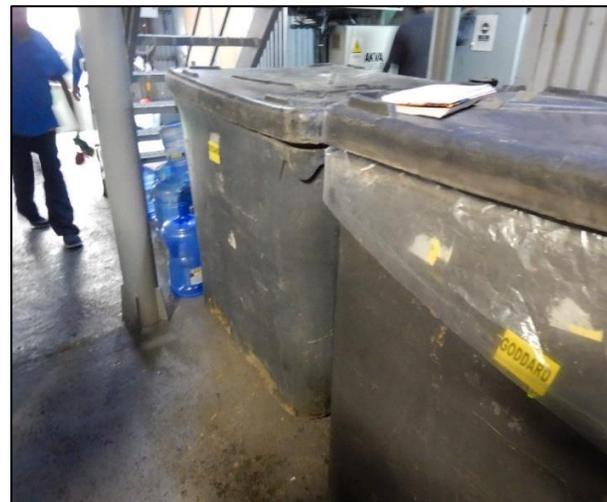
Fotografía 1.		Fecha: 24-04-2023		Fotografía 2.		Fecha: 24-04-2023	
Coordenadas UTM DATUM WGS84 HUSO 18		Norte: 4.216.802	Este: 635.308	Coordenadas DATUM WGS84 HUSO 18		Norte: 4.216.802	Este: 635.308
Descripción del medio de prueba: Vista general de recipiente plástico, tipo bins, con residuos sólidos en su interior, utilizado para el acopio de residuos domiciliarios.				Descripción del medio de prueba: Vista general de recipientes plásticos, tipo bins, utilizados para el acopio de residuos domiciliarios.

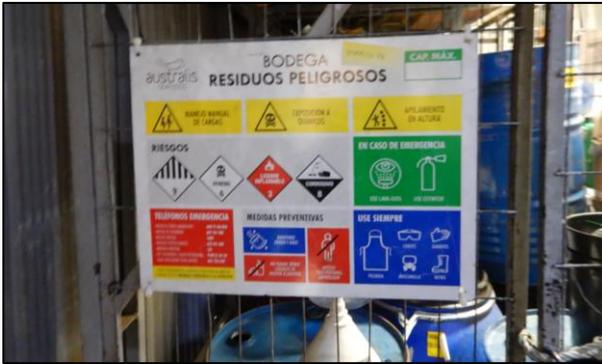
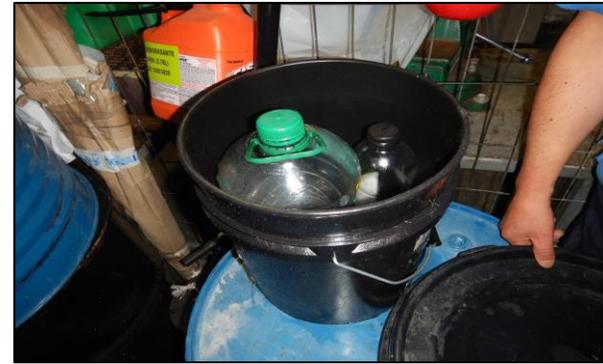
Fotografía 5.	Fecha: 24-04-2023	Fotografía 6.	Fecha: 24-04-2023
Coordenadas UTM DATUM WGS84 HUSO 18	Norte: 4.216.802 Este: 635.308	Coordenadas UTM DATUM WGS84 HUSO 18	Norte: 4.216.802 Este: 635.308

Descripción del medio de prueba: Vista general de la bodega de acopio de residuos peligrosos.	Descripción del medio de prueba: Balde de 20 litros que en su interior contenía recipientes plásticos utilizados para la recepción de aceite proveniente de los motores sometidos a mantención.
--	--

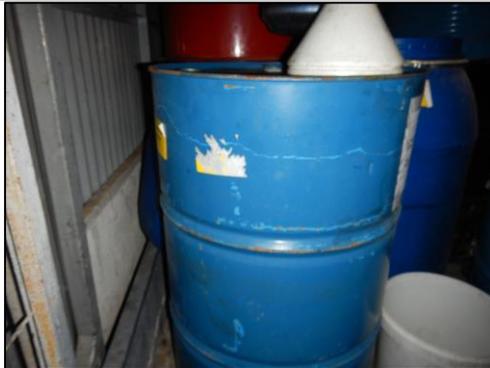
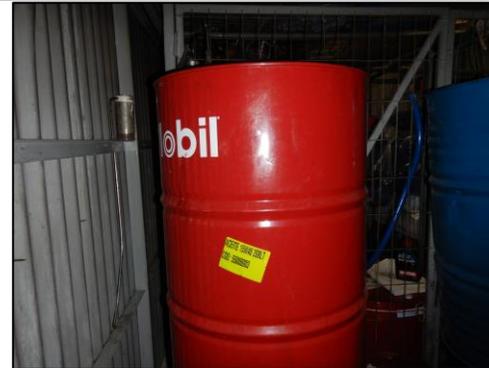
Fotografía 7.	Fecha: 24-04-2023	Fotografía 8.	Fecha: 24-04-2023
Coordenadas UTM DATUM WGS84 HUSO 18	Norte: 4.216.802 Este: 635.308	Coordenadas UTM DATUM WGS84 HUSO 18	Norte: 4.216.802 Este: 635.308

Descripción del medio de prueba: Tambor metálico de 220 litros de capacidad sin rótulos con clasificación según NCh 2190.	Descripción del medio de prueba: Tambor metálico de 220 litros de capacidad sin rótulos con clasificación según NCh 2190.
--	--

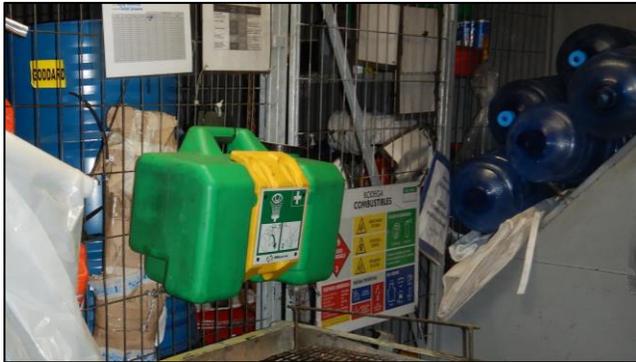
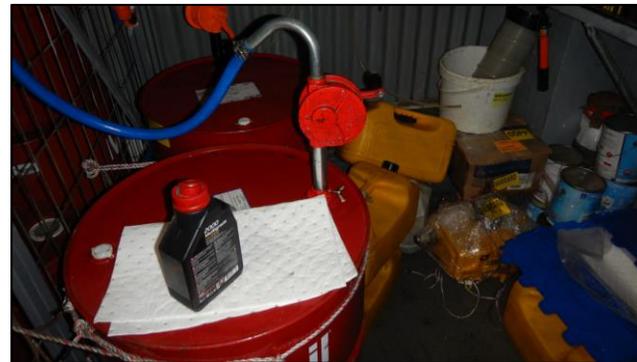
Fotografía 9.	Fecha: 24-04-2023		Fotografía 10.	Fecha: 24-04-2023	
Coordenadas UTM DATUM WGS84 HUSO 18	Norte: 4.216.802	Este: 635.308	Coordenadas UTM DATUM WGS84 HUSO 18	Norte: 4.216.802	Este: 635.308
Descripción del medio de prueba: Vista general de la bodega de combustibles.			Descripción del medio de prueba: Tambores metálicos de 220 litros de capacidad utilizados para el almacenamiento de combustible.

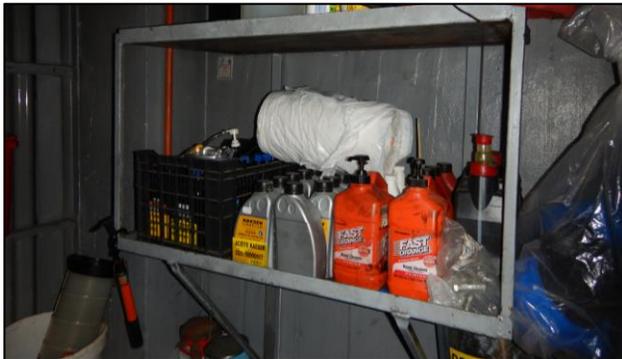
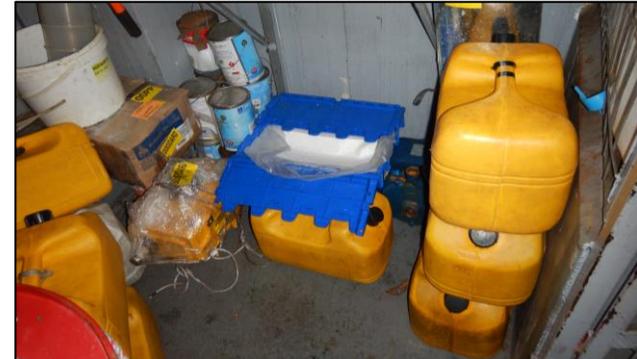
Fotografía 11.	Fecha: 24-04-2023		Fotografía 12.	Fecha: 24-04-2023	
Coordenadas UTM DATUM WGS84 HUSO 18	Norte: 4.216.802	Este: 635.308	Coordenadas UTM DATUM WGS84 HUSO 18	Norte: 4.216.802	Este: 635.308
Descripción del medio de prueba: Envases de 2 litros de limpiador de manos y paquete de paños absorbentes.			Descripción del medio de prueba: 7 bidones plásticos utilizados para el transporte de combustible.

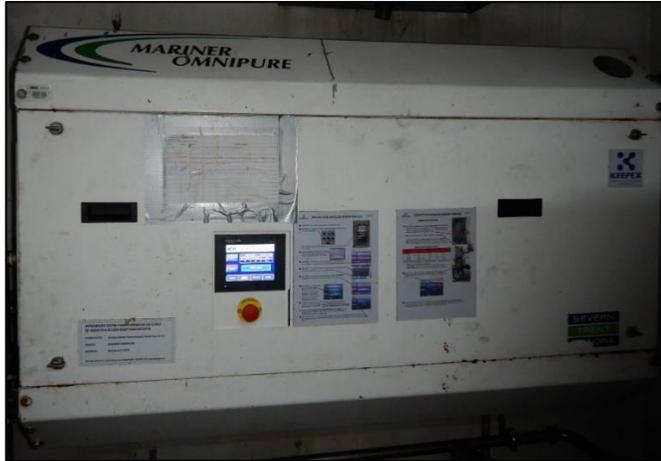
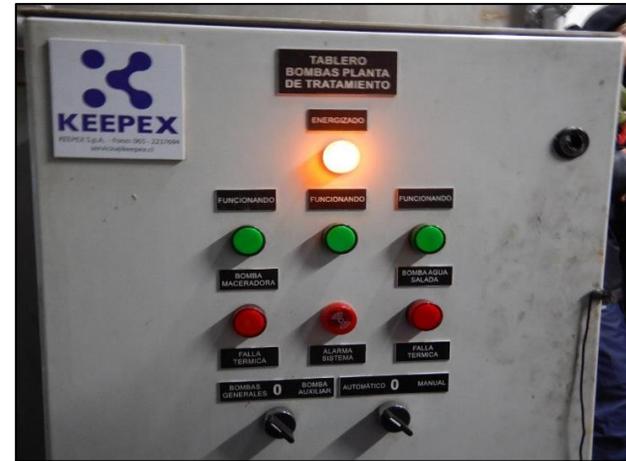
Fotografía 13.		Fecha: 24-05-2023		Fotografía 14.		Fecha: 24-05-2023	
Coordenadas UTM DATUM WGS84 HUSO 18		Norte: 4.216.802	Este: 635.308	Coordenadas DATUM WGS84 HUSO 18		Norte: 4.216.802	Este: 635.308
Descripción del medio de prueba: Vista general de la planta de tratamiento de aguas servidas "Mariner Omnipure" instalada en el pontón del centro de cultivo y su panel de control.				Descripción del medio de prueba: Tablero de las bombas de la planta de tratamiento de aguas servidas.

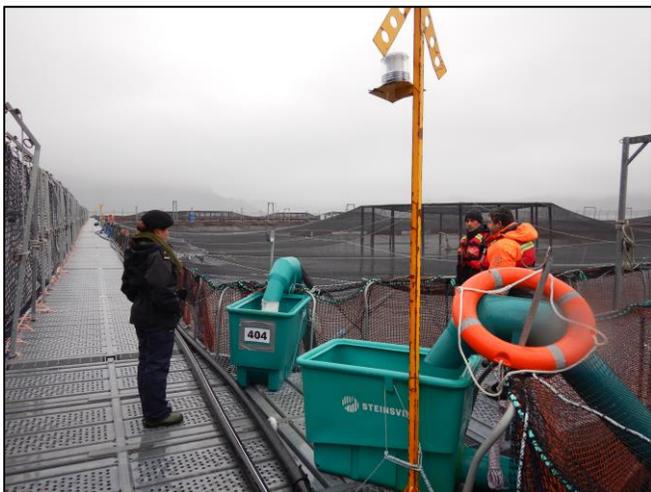
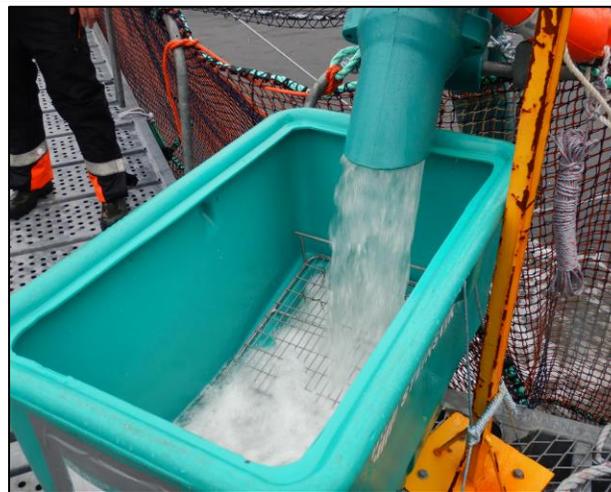
Tabla 15.		Fecha: 24-04-2023		Fotografía 16.		Fecha: 24-04-2023	
Coordenadas UTM DATUM WGS84 HUSO 18		Norte: 4.216.813	Este: 635432	Coordenadas DATUM WGS84 HUSO 18		Norte: 4.216.813	Este: 635.432
Descripción del medio de prueba: Vista general de extractores de mortalidad que forman parte del sistema lift-up ubicados en cada unidad productiva				Descripción del medio de prueba: Extractor de mortalidad funcionando correctamente

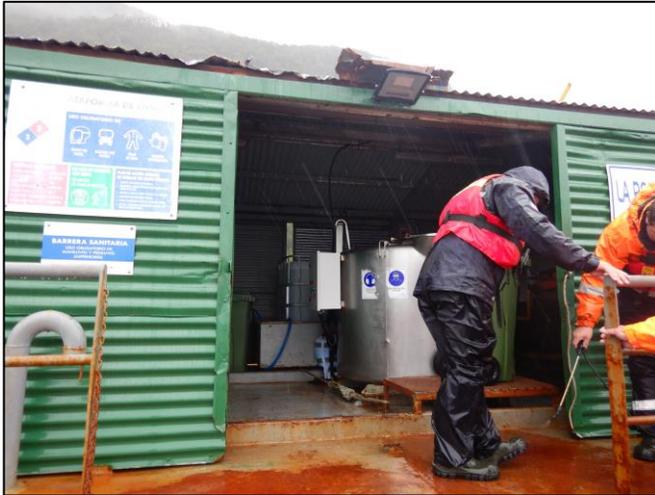
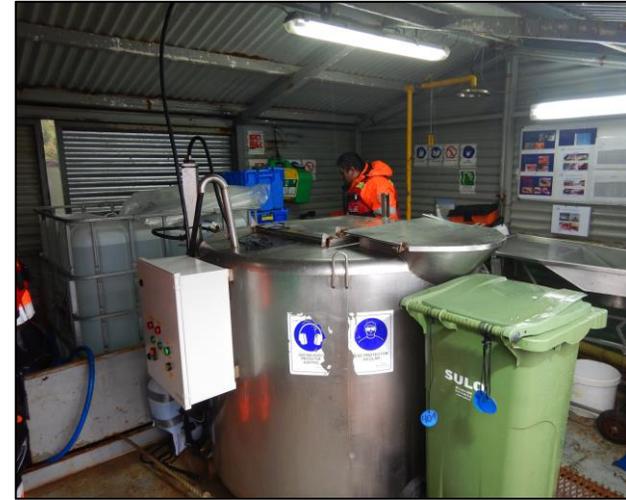
Tabla 17.		Fecha: 24-04-2023		Fotografía 18.		Fecha: 24-04-2023	
Coordenadas UTM DATUM WGS84 HUSO 18		Norte: 4.216.781	Este: 635.036	Coordenadas DATUM WGS84 HUSO 18		Norte: 4.216.781	Este: 635.036
Descripción del medio de prueba: Vista general de plataforma de ensilaje ubicada en el sector suroeste de la concesión.				Descripción del medio de prueba: Olla de molienda de 1m ³ utilizada para el proceso de la mortalidad generada en el centro de cultivo.

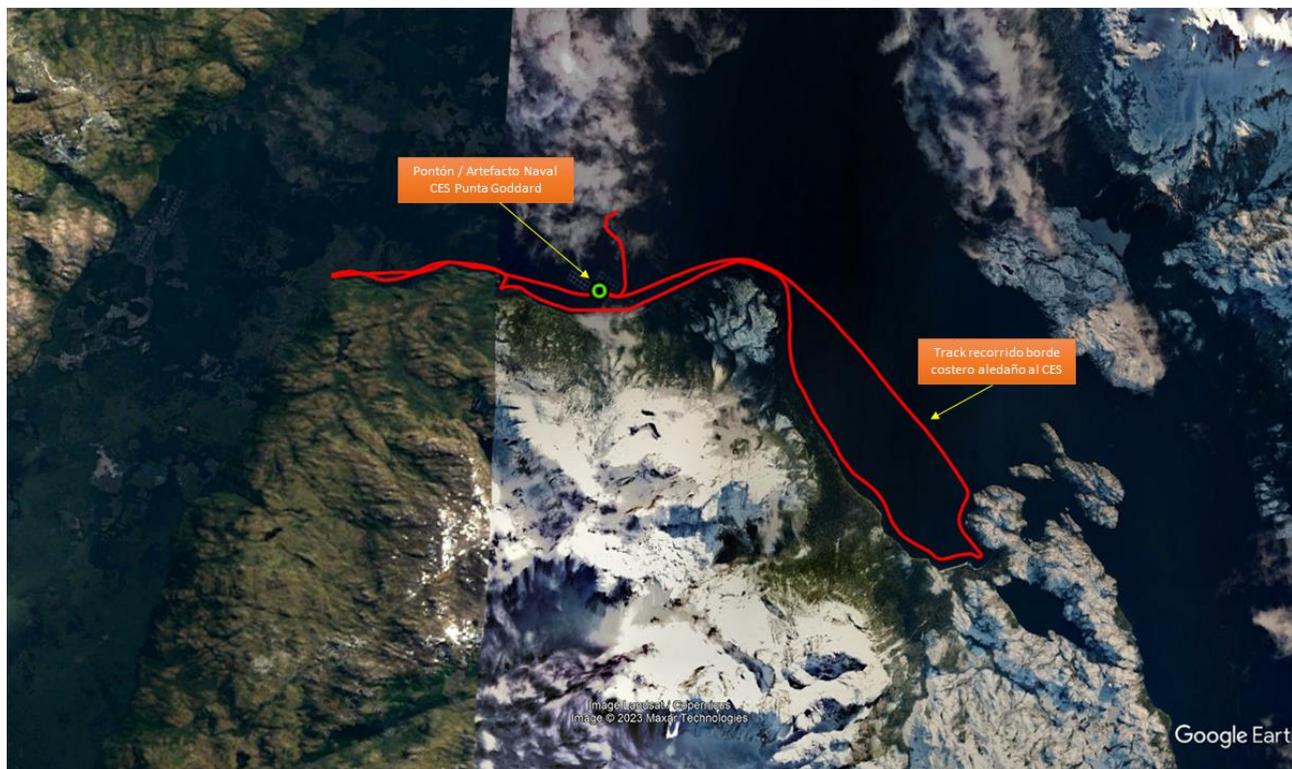
Imagen 3.

Descripción del medio de prueba: Track del recorrido por el borde costero aledaño al centro de cultivo Punta Goddard (RNA 120135) efectuado por personal de CONAF en una lancha de apoyo al centro de cultivo perteneciente a la empresa Australis Mar S.A.

Número de hecho constatado: 5	Estación N°: 3
Documentación Revisada: ID 1, 2 y 4	
Exigencia (s): Considerando 4.7 Reglamento Ambiental para la Acuicultura El titular deberá dar cumplimiento al Reglamento Ambiental para la Acuicultura D.S. (MINECON) N° 320/2001, Artículo 4°, letra b) “Mantener la limpieza de las playas y terrenos de playa aledaños al centro de cultivo de todo residuo sólido generado por la acuicultura” [...]	
Hecho (s): a. Durante la actividad de inspección se efectuó un recorrido en una lancha de apoyo al centro de cultivo perteneciente a la empresa Australis Mar S.A., por el borde costero (hacia el sur del artefacto naval). El recorrido fue grabado con GPS (ver Imagen 3) y se tomaron fotografías georreferenciadas en diferentes sectores. <ul style="list-style-type: none">- Del recorrido, el cual fue de este a oeste, el que abarcó unos 8Km de longitud, con una costa de topografía abrupta con pocos lugares de playa o para desembarco, no se visualizó tala de árboles, presencia de basura ni instalaciones en tierra (ver Fotografías 19,20,21 y 22). Se observó un lugar en particular, el cual según el encargado del centro es utilizado como fondeadero por diferentes embarcaciones (ver Fotografías 23 y 24) que prestan servicios a los centros de cultivo del área (independiente de la empresa).- Personal de la empresa indica que se realizan semanalmente limpieza del borde costero, lo cuales están respaldados mediante registros, estos son enviados posteriormente a la unidad de medio ambiente de la empresa. Se visualizó el registro de la última limpieza, la cual fue realizada el 21 de abril del presente año. b. Del examen de información efectuado por la Dirección Regional de CONAF Magallanes a través de su Ord. N°84/2023 de fecha 31/05/2023 (ver Anexo 3), es posible indicar lo siguiente: De acuerdo con la revisión de los registros de limpieza de playa, se sugiere considerar las siguientes observaciones, a objeto de mejorar la calidad de la información entregada: <ul style="list-style-type: none">- Los 19 Registros de limpieza borde costero y entorno, aparentemente corresponden a limpiezas de sectores aledaños a Punta Goddard, sin embargo, no se indica las coordenadas UTM de los lugares visitados, ni tampoco algún sistema de referencia que permita ubicar las playas visitadas o el track del recorrido, tampoco se indica la hora de inicio ni de término de labor realizada. Igualmente, las fotos presentadas en los registros, no tienen información del lugar fotografiado (fotowaypoint).- A este respecto se sugiere que se use un GPS con coordenadas UTM, Datum WGS 84 donde se tome el waypoint de arribo al lugar y se registre el track de los sectores que se recorren y limpian.- Tampoco se indica el destino final de los residuos recolectados (no se adjuntan guías de despacho).

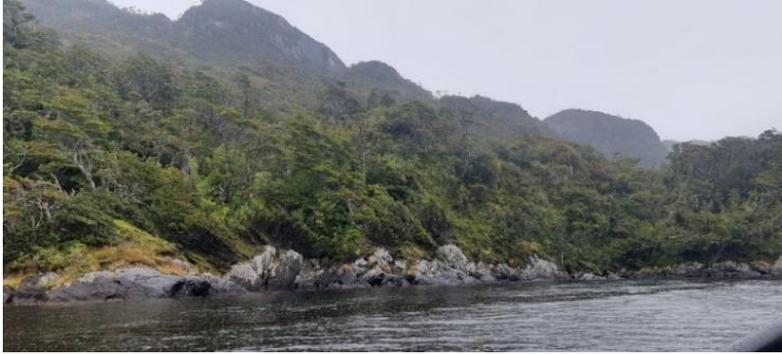
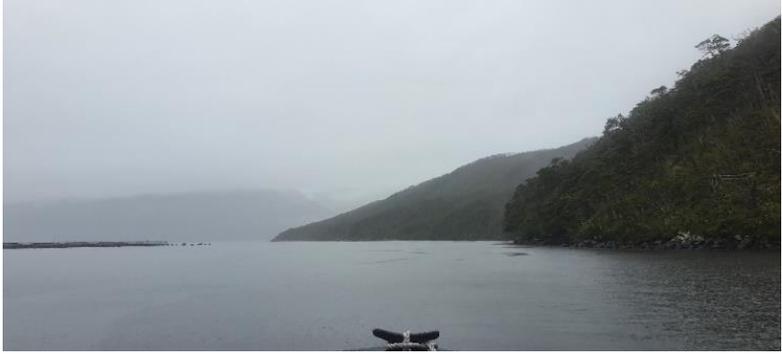
Fotografía 19.	Fecha: 24-04-2023	Fotografía 20.	Fecha: 24-04-2023
Coordenadas UTM DATUM WGS84 HUSO 18	Norte: 4.217.002 Este: 634.156	Coordenadas UTM DATUM WGS84 HUSO 18	Norte: 4.216.606 Este: 635.077
Descripción del medio de prueba: Registro fotográfico tomado por personal de CONAF durante recorrido por el borde costero cercano al centro de cultivo donde no es posible observar elementos utilizados en los centros de engorda de salmones.		Descripción del medio de prueba: Registro fotográfico tomado por personal de CONAF durante recorrido por el borde costero cercano al centro de cultivo donde no es posible observar elementos utilizados en los centros de engorda de salmones.

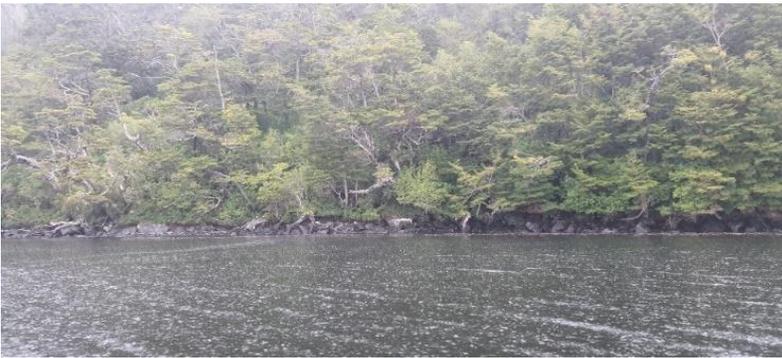
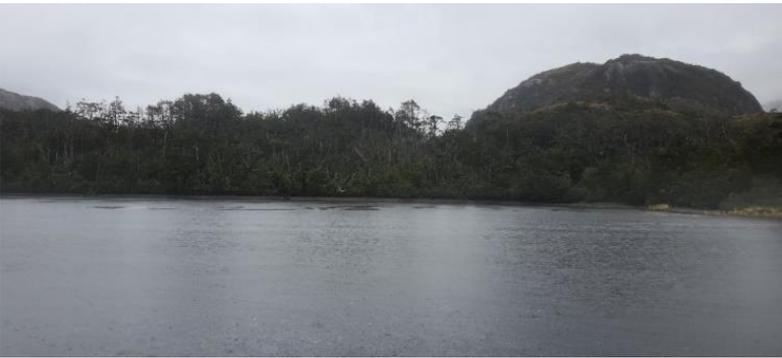
Fotografía 21.	Fecha: 24-04-2023	Fotografía 22.	Fecha: 24-04-2023
Coordenadas UTM DATUM WGS84 HUSO 18	Norte: 4.216.628 Este: 635.400	Coordenadas UTM DATUM WGS84 HUSO 18	Norte: 4.215.907 Este: 570.408
Descripción del medio de prueba: Registro fotográfico tomado por personal de CONAF durante recorrido por el borde costero cercano al centro de cultivo donde no es posible observar elementos utilizados en los centros de engorda de salmones.		Descripción del medio de prueba: Registro fotográfico tomado por personal de CONAF durante recorrido por el borde costero cercano al centro de cultivo donde no es posible observar elementos utilizados en los centros de engorda de salmones.

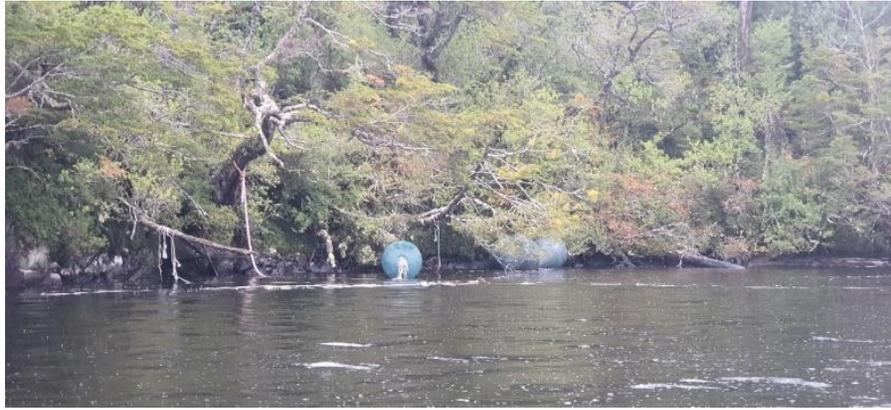
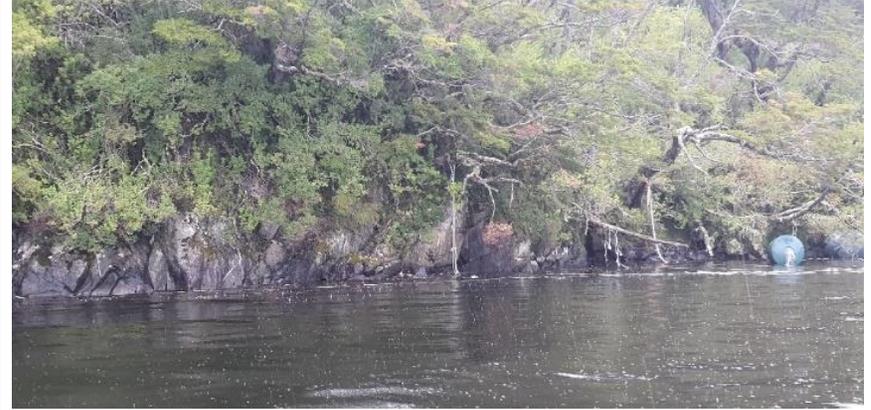
Fotografía 23.	Fecha: 24-04-2023		Fotografía 24.	Fecha: 24-04-2023	
Coordenadas UTM DATUM WGS84 HUSO 18	Norte: 4.216.810	Este: 634.417	Coordenadas DATUM WGS84 HUSO 18	Norte: 4.216.810	Este: 634.417
Descripción del medio de prueba: Registro fotográfico tomado por personal de CONAF durante recorrido por el borde costero cercano al centro de cultivo donde se observó un sector con presencia de boyas y cabos que, según el encargado del centro, es utilizado como fondeadero por diferentes embarcaciones que prestan servicios a los centros de cultivo del área (independiente de la empresa).			Descripción del medio de prueba: Registro fotográfico tomado por personal de CONAF durante recorrido por el borde costero cercano al centro de cultivo donde se observó un sector con presencia de boyas y cabos que, según el encargado del centro, es utilizado como fondeadero por diferentes embarcaciones que prestan servicios a los centros de cultivo del área (independiente de la empresa).
