## INFORME TÉCNICO DE FISCALIZACIÓN AMBIENTAL

### Programa de Cumplimiento

**TALLER DE SOLDADURAS JM.**

**DFZ-2023-2893-X-PC**

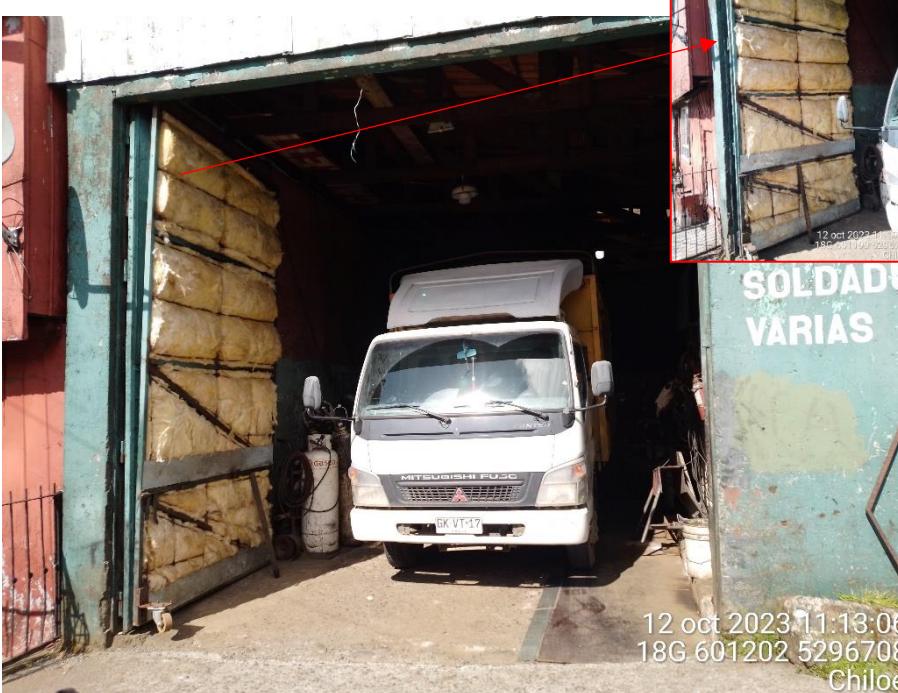
<p>12 oct 2023 11:20:27 18G 601195 5296717 Chiloe</p>	12-10-2023
Coordenadas UTM DATUM WGS84 HUSO 18S	Norte: 5296708 Este: 601202	Coordenadas DATUM WGS84 HUSO 18S	Norte: 5296717 Este: 601195
<b>Descripción del medio de prueba:</b> La imagen muestra la operación del taller con el portón abierto, dado que las dimensiones del camión no permiten el cierre de este. Además, evidencia el recubrimiento interno del portón con material aislante.		<b>Descripción del medio de prueba:</b> La imagen muestra el recubrimiento interno del portón con material aislante.

<p>En consecuencia, el Titular da cumplimiento a lo comprometido en la acción N°1 del PDC, no obstante, si bien implementa acciones de aislación acústica, en actividad de inspección realizada se constató que en ocasiones puntuales opera con portón abierto, dada las dimensiones de los vehículos.</p> <p>Por lo anterior, se verifica el cumplimiento parcial de la acción N° 1.</p>
2	Implementación de caja acústica para uso de maquinaria ruidosa, como la galletera. Esta medida fue construida con material ya existente en el taller, consistente en planchas de latón, pletina de 16X3, electrodos para soldadura y lana de vidrio de 140 mm; de esta manera.	Ejecutada	24-05-2023	No aplica	Fotografías fechadas y boleta electrónica	<p><u>Examen de información SPDC</u></p> <p>En la presentación del PDC, el titular presenta registro fotográfico que acredita la implementación de la caja acústica.</p> <p><u>Actividad de Inspección 12.10.2023</u></p> <p>En actividad de fiscalización se constata que se mantiene implementada la caja acústica, observándose que esta se ubica a un costado de la mesa donde se realizan los trabajos, sin embargo, al momento de la inspección, el uso de la galletera se realizaba en el centro de la mesa de trabajo, alejada de la caja acústica. Esta situación se corrige por parte del titular al momento de la inspección, reiterando la instrucción al personal del correcto uso de la caja acústica.</p> <p>En consecuencia, el Titular da cumplimiento a lo comprometido en la acción N°2 del PDC, no obstante, si bien implementa acciones de aislación acústica para herramientas, en actividad de inspección se evidencio que no es utilizada de forma correcta.</p> <p>Por lo anterior, se verifica el cumplimiento parcial de la acción N° 2.</p>

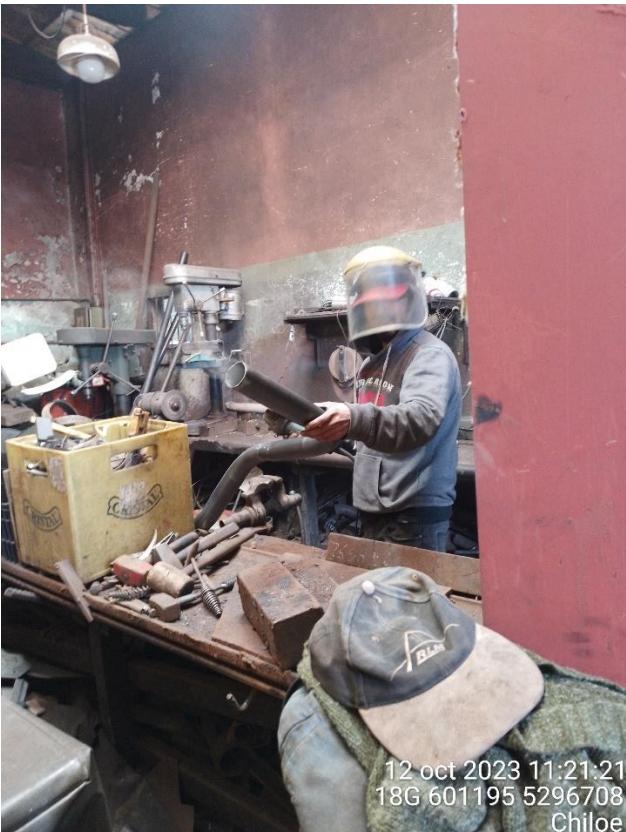
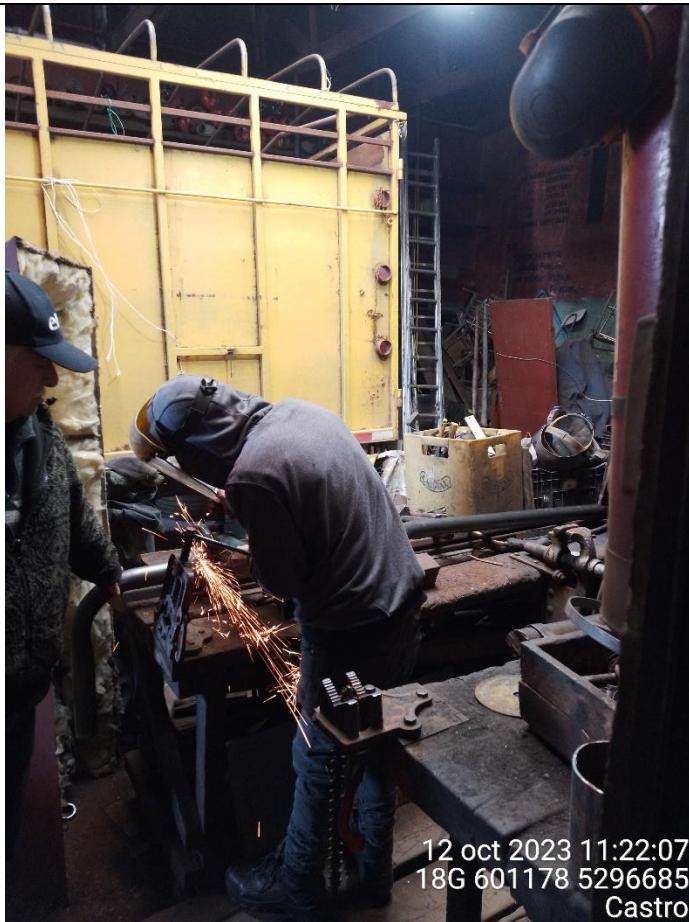
<b>Fotografía 3.</b>	<b>Fecha:</b> 12-10-2023	<b>Fotografía 4.</b>	<b>Fecha:</b> 12-10-2023
<b>Coordenadas UTM DATUM WGS84 HUSO 18S</b>	<b>Norte:</b> 5296706 <b>Este:</b> 601187	<b>Coordenadas DATUM WGS84 HUSO 18S</b>	<b>Norte:</b> 5296706 <b>Este:</b> 601187
<b>Descripción del medio de prueba:</b> La imagen muestra el uso de la galletera para corte de tubos alejados de la caja acústica.		<b>Descripción del medio de prueba:</b> La imagen muestra el uso de la galletera para corte de tubos utilizando la caja acústica, posterior a la corrección efectuada por el Titular.
