INFORME TÉCNICO DE FISCALIZACIÓN AMBIENTAL

CENTRO DE DISTRIBUCIÓN ARIZTÍA COPIAPO

DFZ-2023-2899-III-NE

DICIEMBRE 2023

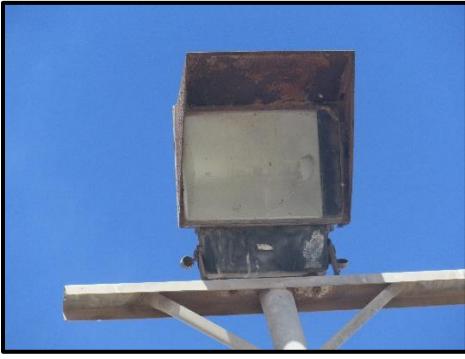
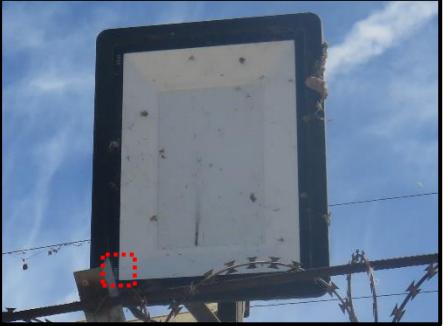
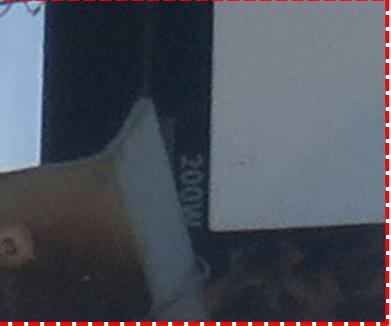
- Perímetro frontal: se observó que el perímetro frontal del proyecto cuenta con 6 luminarias exteriores las cuales se describen a continuación:
 - ✓ Esquina suroeste del proyecto: se observó la instalación de un proyector montado sobre un perfil metálico, proyectando hacia el interior del proyecto, implementada con víscera y con ángulo gamma de 135° aproximadamente. La fuente de luz corresponde a una ampolleta de tipo halógena de la cual no se observa la potencia. La marca, modelo, número de serie del proyector no se observa (Fotografía 1).

- ✓ Zona central del perímetro frontal: se constató que se montaron dos luminarias tipo LED de 200W de potencia, sobre el cierre perimetral del proyecto, dirigidas hacia el exterior del proyecto, con un ángulo gamma de 180°, sin paralúmenes. La marca, modelo y número de serie no se observa (Fotografía 2).

Fotografía 1.	Fecha: 16.11.2023		Fotografía 2.	Fecha: 16.11.2023	
Coordenadas UTM DATUM WGS84 HUSO 19J	Norte: 6.976.087 m	Este: 363.268 m	Coordenadas UTM DATUM WGS84 HUSO 19J	Norte: 6.976.081 m	Este: 363.278 m
Descripción del medio de prueba: Proyector con paralumen instalado en la esquina sureste del proyecto, no se observa información técnica de este proyector.			Descripción del medio de prueba: Proyector tipo LED de 200W instalado en el cierre perimetral del proyecto

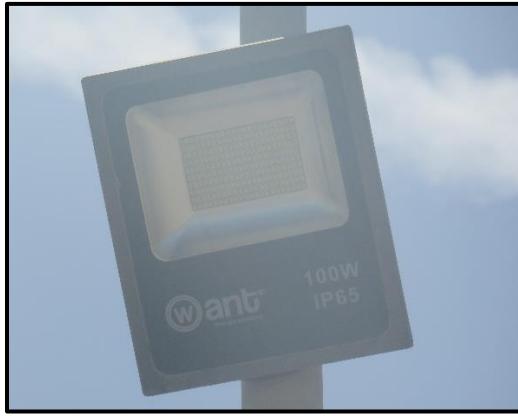
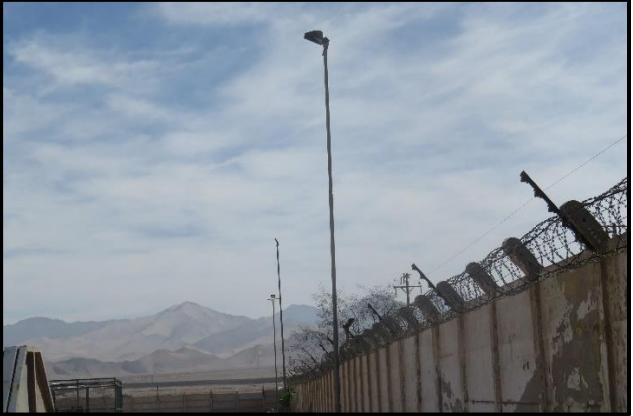
- Perímetro Este del proyecto: Se constató que, además del proyector de la esquina sureste del proyecto este perímetro cuenta con 3 luminarias montadas sobre perfiles metálicos (Fotografía 4) las cuales se describen a continuación en dirección sur a norte:

- ✓ Un proyector con paralumen dirigido hacia el interior del proyecto, montado sobre un perfil metálico con ángulo gamma de 135° aproximadamente. Se observó que la fuente de luz corresponde a una ampolleta de tipo halógena de la cual no se observa la potencia. Se observó que el proyector no tiene visible su marca, modelo y número de serie.

Fotografía 3.	Fecha: 16.11.2023		Fotografía 4.	Fecha: 16.11.2023	
Coordenadas UTM DATUM WGS84 HUSO 19J	Norte: 6.976.068 m	Este: 363.294 m	Coordenadas UTM DATUM WGS84 HUSO 19J	Norte: 6.976.073 m	Este: 363.345 m
Descripción del medio de prueba: Proyector tipo LED de 100 W de potencia, montado sobre un perfil en el acceso vehicular del proyecto.			Descripción del medio de prueba: Proyectores instalados en el perímetro oeste del proyecto.

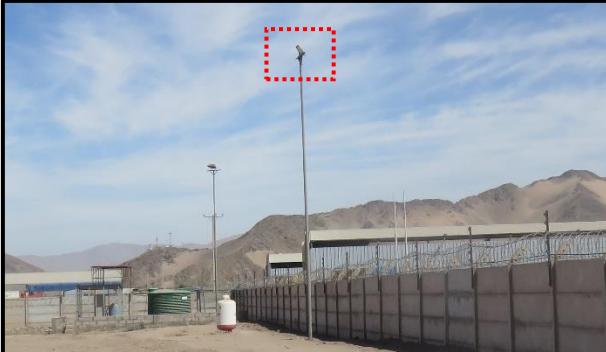
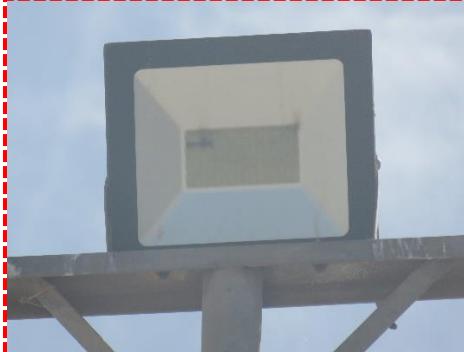
- Perímetro Norte del proyecto: Además de la luminaria montada en la esquina noreste del proyecto este perímetro cuenta con una luminaria montada en la zona central del perímetro y otra en la esquina noroeste del proyecto (Fotografía 5) las cuales se describen a continuación:

- ✓ Una luminaria tipo LED sin paralumen montada sobre un perfil metálico con un ángulo gamma superior a 90° en el centro del perímetro norte (Fotografía 6), cuya potencia, marca, modelo y número de serie no se observan.

Fotografía 5.	Fecha: 16.11.2023		Fotografía 6.	Fecha: 16.11.2023					
Coordenadas UTM DATUM WGS84 HUSO 19J Norte: 6.976.148 m Este: 363.362 m			Coordenadas UTM DATUM WGS84 HUSO 19J Norte: 6.976.127 mm Este: 363.303 m						
Descripción del medio de prueba: Luminaria exterior instalada en perímetro norte del proyecto			Descripción del medio de prueba: Proyector tipo LED montado en ángulo gamma cercano a los 180°, no se observa información técnica.

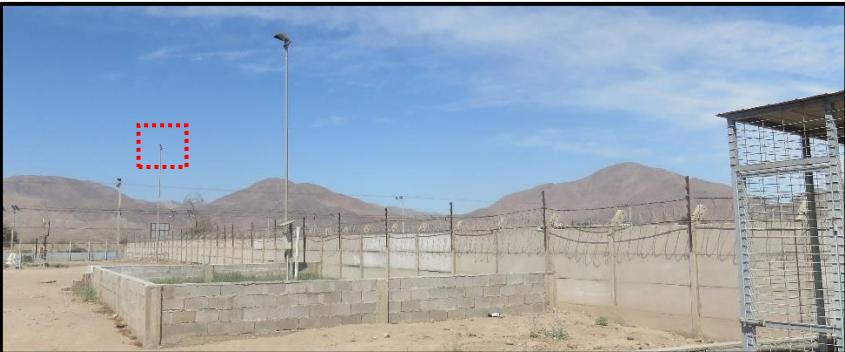
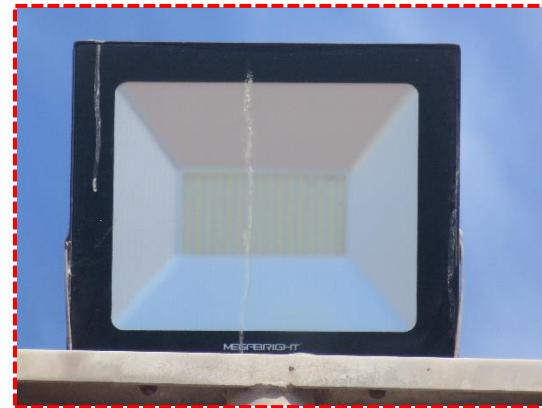
- Perímetro oeste del proyecto: Los proyectores instalados en los extremos de este perímetro fueron informados en los perímetros norte y sur, por lo que además de esos dos proyectores este perímetro cuenta con 2 proyectores centrales (Fotografía 7) que se describen a continuación en dirección norte sur:

- ✓ Una luminaria tipo LED marca "Megabright" cuya potencia no se observó, montada sobre un perfil metálico en un ángulo gamma de cercano a los 180°, proyectando hacia el hemisferio superior (Fotografía 8). No se observó el modelo y número de serie de la luminaria.

Fotografía 7.	Fecha: 16.11.2023		Fotografía 8.	Fecha: 16.11.2023					
Coordenadas UTM DATUM WGS84 HUSO 19J Norte: 6.976.127 mm Este: 363.303 m			Coordenadas UTM DATUM WGS84 HUSO 19J Norte: 6.976.116 m Este: 363.291 m						
Descripción del medio de prueba: Luminaria exterior instalada en el cierre perimetral este del proyecto			Descripción del medio de prueba: Proyector tipo LED montado en ángulo gamma cercano a los 180° solo con información de su marca.

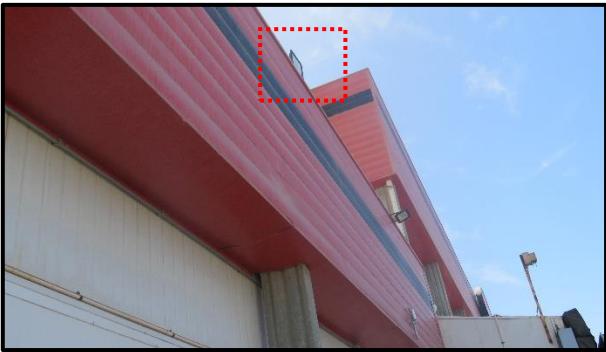
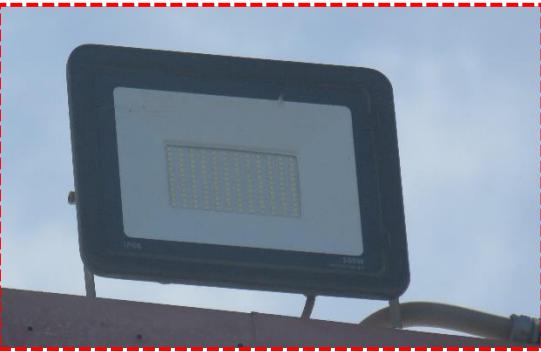
- Contorno sur del edificio: se observó sobre las oficinas del centro de distribución la instalación de dos luminarias tipo LED de 100W de potencia, sin paralumen, de las cuales no se observó la marca, modelo y número de serie (Fotografía 9). Una de estas luminarias está montada con un ángulo de 180° (Fotografía 10), mientras que la segunda se observó con un ángulo gamma aproximado de 110°.

Fotografía 9.	Fecha: 16.11.2023		Fotografía 10.	Fecha: 16.11.2023	
Coordenadas UTM DATUM WGS84 HUSO 19J	Norte: 6.976.106 m	Este: 363.319 m	Coordenadas UTM DATUM WGS84 HUSO 19J	Norte: 6.976.106 m	Este: 363.319 m
Descripción del medio de prueba: Luminaria exterior instalada sobre el edificio del proyecto			Descripción del medio de prueba: Proyector LED montado en el edificio del proyecto en ángulo gamma cercano a los 180°

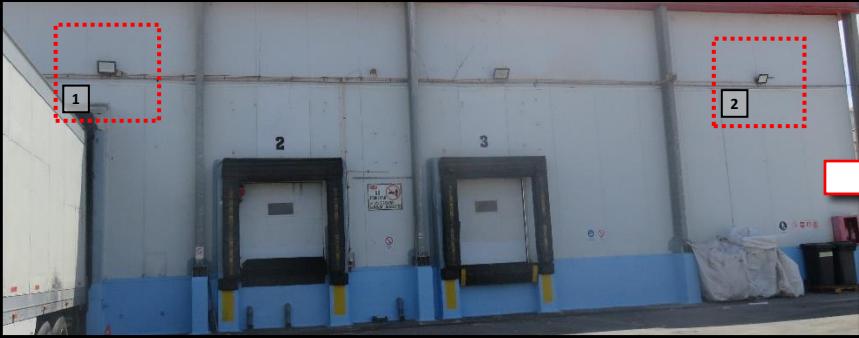
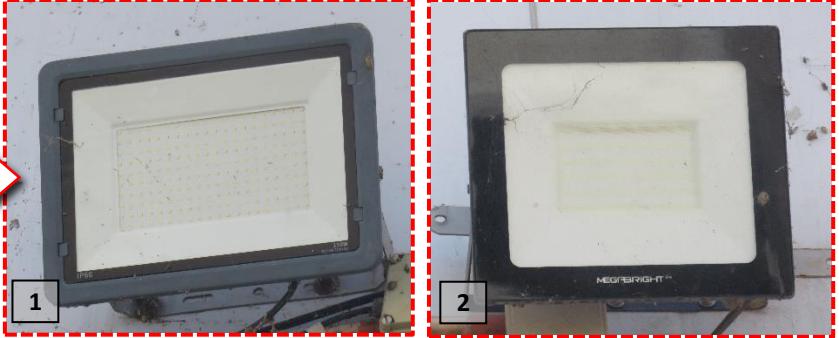
- Además, se observó que en la zona de carga de camiones se instalaron tres proyectores tipo LED sin paralumen (Fotografía 11), dos de ellos con una potencia de 150W cuya marca, modelo y número de serie no estaba visible, el tercer proyector no tenía información respecto a su potencia, pero si indicaba su marca "Megabright" aunque no su modelo ni su número de serie (Fotografía 12). Se observó que los tres proyectores fueron montados con un ángulo gamma de 150° aproximadamente, proyectando hacia el hemisferio superior.

Fotografía 11.	Fecha: 16.11.2023		Fotografía 12.	Fecha: 16.11.2023	
Coordenadas UTM DATUM WGS84 HUSO 19J	Norte: 6.976.093 m	Este: 363.332 m	Coordenadas UTM DATUM WGS84 HUSO 19J	Norte: 6.976.093 m	Este: 363.332 m
Descripción del medio de prueba: Luminaria exterior instalada en la zona de carga de camiones del proyecto			Descripción del medio de prueba: Proyectores tipo LED montado en ángulo gamma cercano a los 180°. Uno de ellos solo con información de la potencia y el segundo solo con la marca "Megabright"

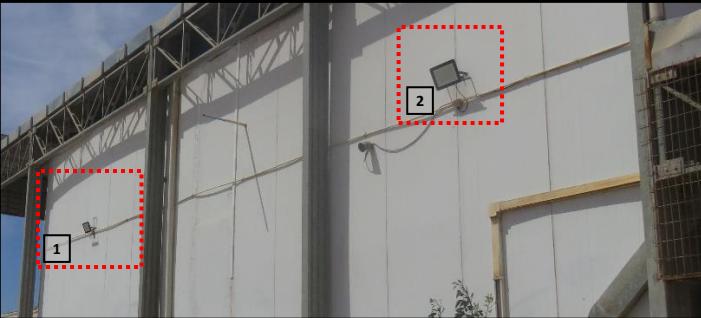
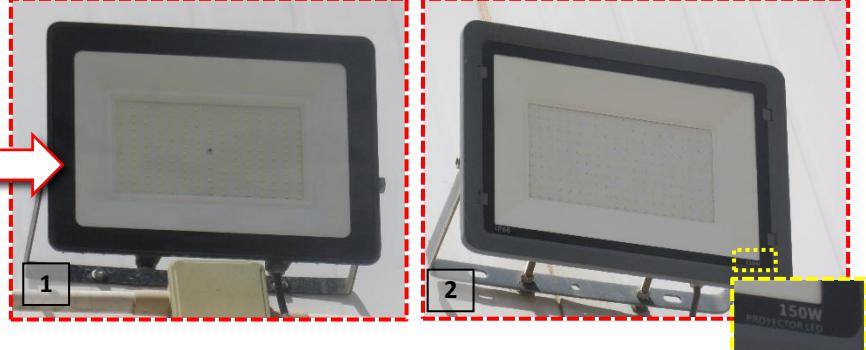
- Contorno norte de proyecto: Se observó la instalación de 3 proyectores tipo LED sin paralumen (Fotografías 13 y 15), todas ellas montadas con un ángulo gamma superior a 90°. Se observó que solo uno de estos proyectores tiene información de su potencia (150W) (Fotografía 14), mientras que la marca, modelo y número de serie no se observó en ninguno de los proyectores (Fotografías 14 y 16).

Fotografía 13.	Fecha: 16.11.2023	Fotografía 14.	Fecha: 16.11.2023		
Coordenadas UTM DATUM WGS84 HUSO 19J	Norte: 6.976.106 m Este: 363.319 m	Coordenadas UTM DATUM WGS84 HUSO 19J	Norte: 6.976.106 m Este: 363.319 m		
Descripción del medio de prueba: Luminaria exterior instalada sobre el edificio del proyecto			Descripción del medio de prueba: Proyectores LED montado en el edificio del proyecto en ángulo gamma cercano a los 180°, uno de ellos sin información técnica y el segundo solo con la potencia.

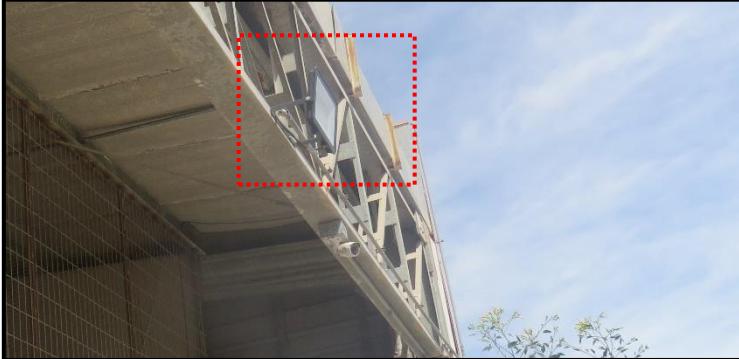
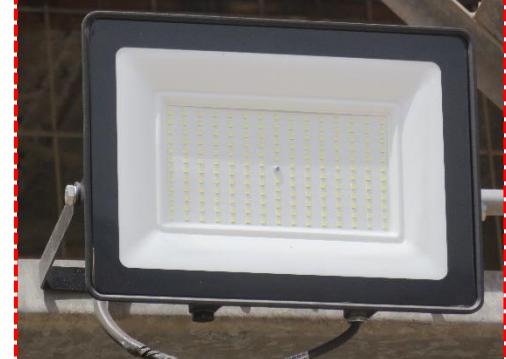
- Contorno oeste del proyecto: Se observó que sobre el techo del edificio se montaron, con un ángulo gamma de 180° aproximadamente, dos proyectores tipo LED de 150W de potencia sin paralumen cuyas marcas, modelos y número de serie no fue posible observar.

Fotografía 15	Fecha: 16.11.2023	Fotografía 16.	Fecha: 16.11.2023		
Coordenadas UTM DATUM WGS84 HUSO 19J	Norte: 6.976.093 m Este: 363.332 m	Coordenadas UTM DATUM WGS84 HUSO 19J	Norte: 6.976.093 m Este: 363.332 m		
Descripción del medio de prueba: Luminaria exterior instalada en la zona de carga de camiones del proyecto			Descripción del medio de prueba: Proyectores tipo LED montado en ángulo gamma cercano a los 180°

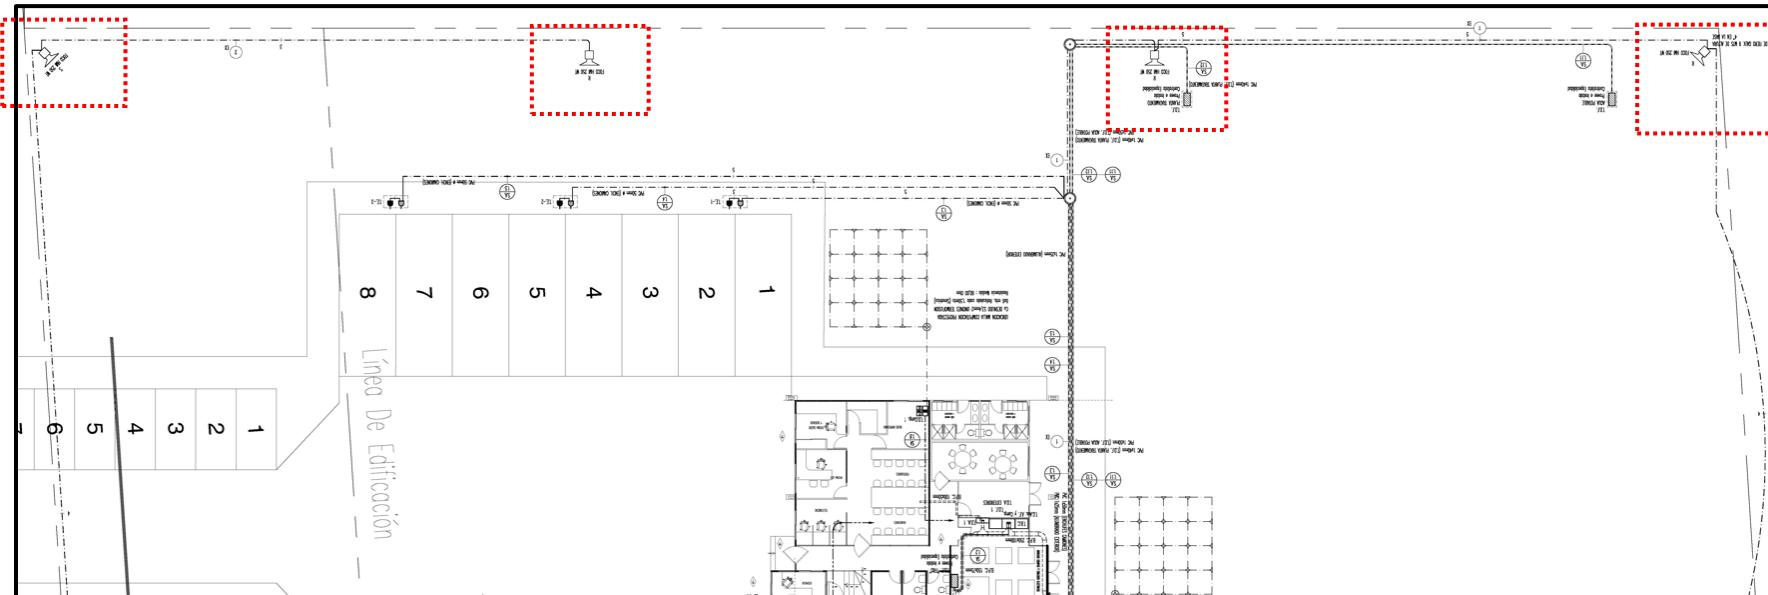
Fotografía 19.

El titular presentó un plano de las instalaciones de la unidad fiscalizable (Fotografías 19 y 20) donde se contabilizan un total de 10 luminarias o proyectores identificados en el plano como "Foco HMI 250 W" montados en el cierre perimetral del proyecto. Ello difiere de lo constatado en terreno, tanto en número como en el tipo de luminarias, toda vez que en terreno se contabilizaron 11 proyectores montados sobre el cierre perimetral y 2 proyectores en el portón de acceso vehicular, totalizando 13 proyectores en el perímetro del proyecto y no 10 como lo señala el plano.

Respecto a la tecnología de la luminaria, el plano señala que los 10 proyectores instalados en el cierre perimetral son focos HMI de 250 W; sin embargo, en terreno se constató que, solo 5 de los 13 proyectores eran de esta tecnología, mientras que los 8 restante eran lámparas tipo LED.

En cuanto a la potencia, también se constató que no todos los proyectores del cierre perimetral tenían una potencia de 250 W, ya que se constató que a lo menos 2 de estos proyectores tenían una potencia de 200 W y un tercero tenía una potencia de 100 W, el resto, los 10 proyectores, tanto halógenos como tipo LED no fue posible constatar en terreno su potencia, ni ser informado a través del plano ya que este no se encuentra actualizado.

Acercamiento sector oeste del Plano del Centro de Distribución Ariztía Copiapó. En rojo se destacan los proyectores informados por el plano.

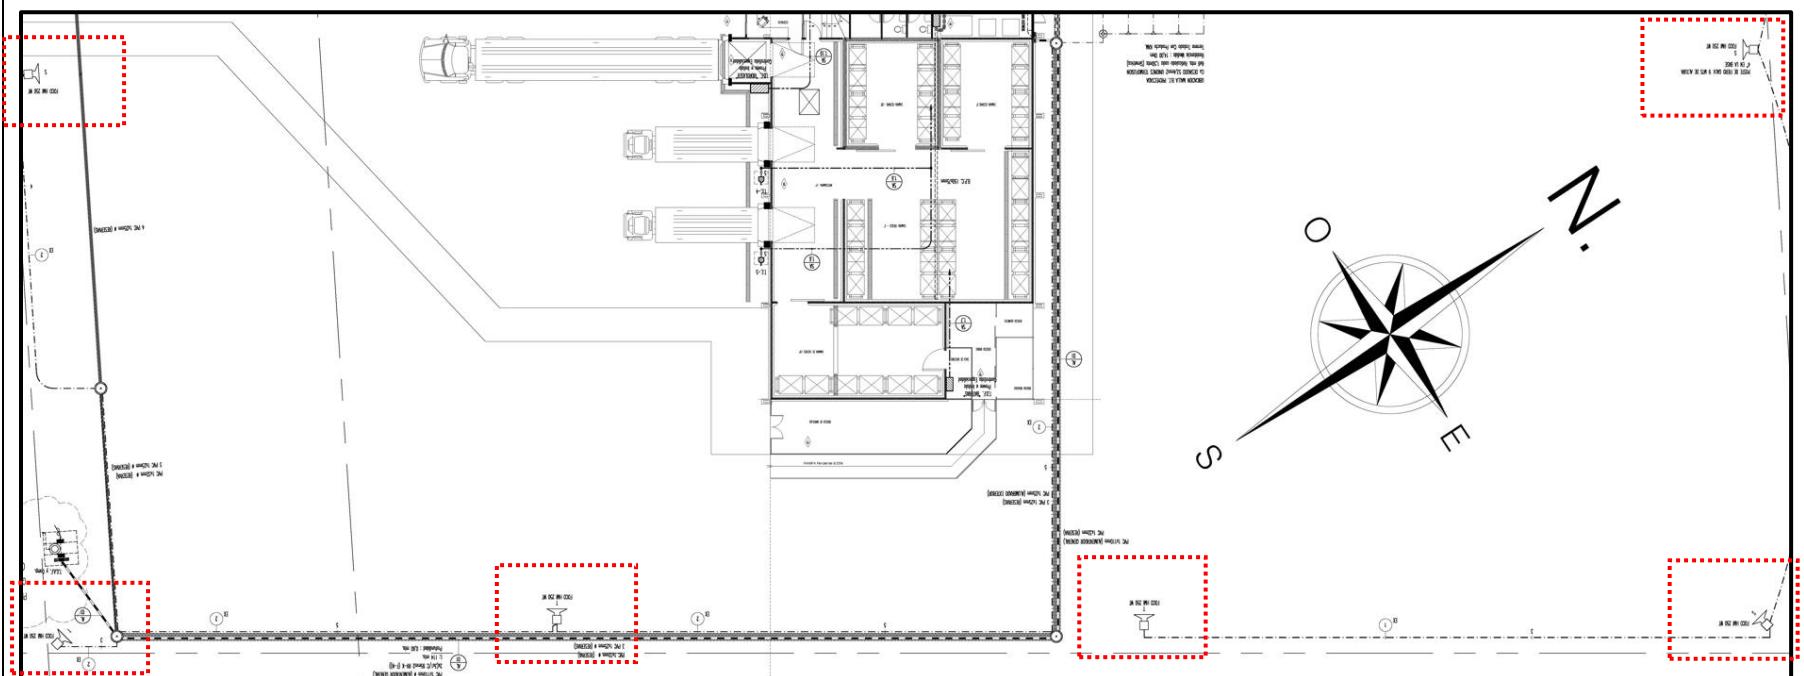
Fotografía 20.

Acercamiento sector oeste del Plano del Centro de Distribución Ariztía Copiapó. En rojo se destacan los proyectores informados por el plano.
