## INFORME TÉCNICO DE FISCALIZACIÓN AMBIENTAL

Requerimiento de Ingreso al SEIA

EXTRACCIÓN ÁRIDOS MOVITEX – RUTA W160 ANCUD

DFZ-2023-1859-X-SRCA

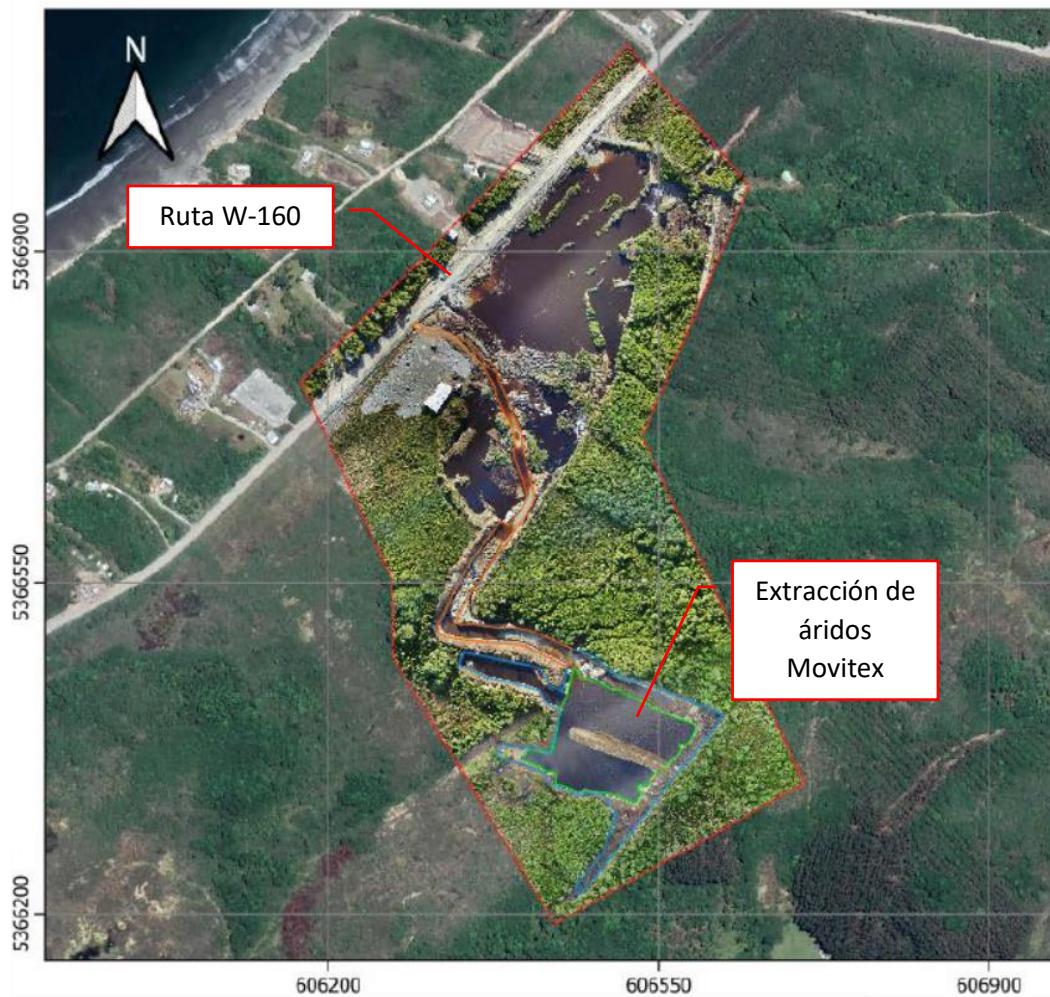
**Figura 2. Mapa de ubicación local (Fuente: Imagen Google Earth y Ortofoto resultante vuelo drone 04.7.2023)**

**Descripción:** Vista general del sitio de extracción de áridos y camino de acceso. El polígono verde corresponde a la Zona de extracción de áridos de la empresa Movitex y en rojo se destaca el camino de acceso.

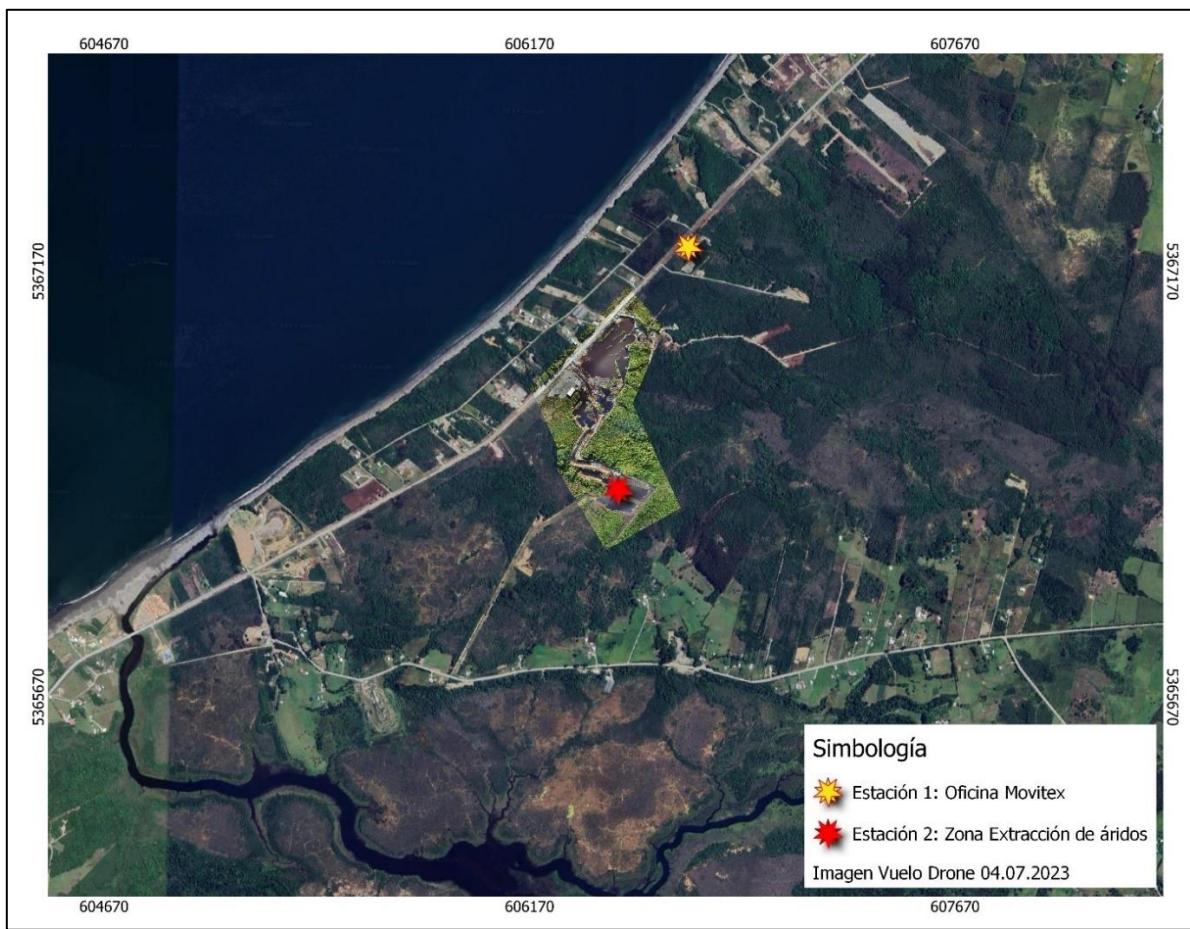
Figura 3. Esquema de recorrido

Nº de estación	Nombre/ Descripción de estación
1	Zona extracción de áridos
2	Oficina

Nº de estación	Nombre/ Descripción de estación
1	Vuelo de Dron

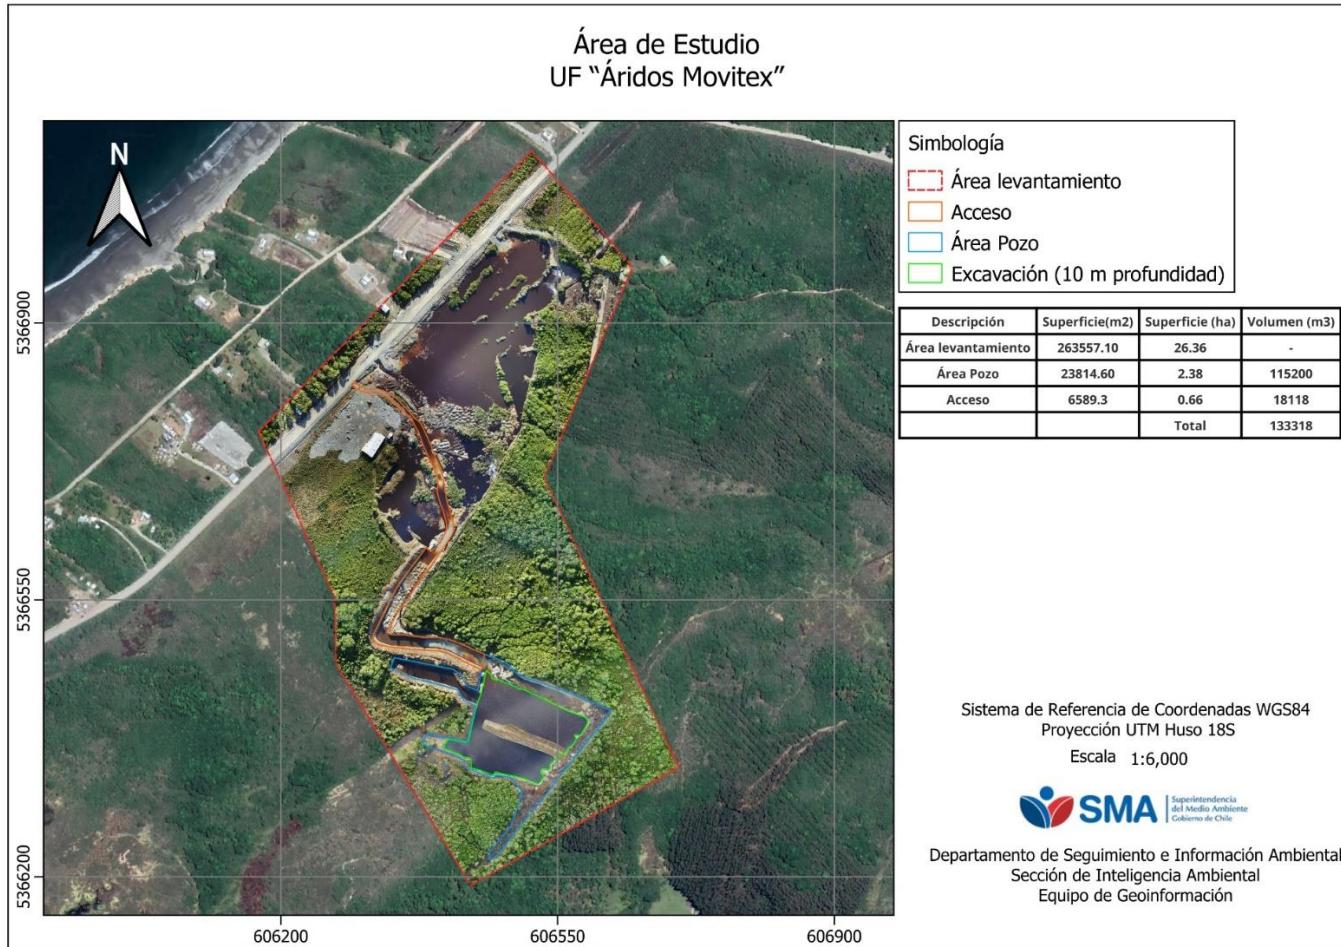
Figura 4.

El levantamiento aerofotogramétrico identificó un pozo de extracción denominado en el reporte “Área Pozo” estimando un volumen de extracción de áridos de 115.200 m<sup>3</sup> y un área intervenida de 2,38 [ha]. Adicionalmente, en el levantamiento se identifica una franja de acceso al pozo correspondiente a la habilitación de un camino por parte del titular, estimándose que corresponde a un volumen de 18.118 m<sup>3</sup> y un área intervenida de 0,66 [ha], que es considerada como extracción al ser un área intervenida por el titular. El total del volumen de extracción asociado al “Área Pozo” y al “Acceso” corresponde a 133.318 m<sup>3</sup> (Figura 4).

El cálculo de volúmenes fue obtenido proyectando un plano a una altura de referencia aproximada sobre la cota de extracción. Para el sector denominado “Excavación”, se considera una profundidad promedio de 10 m de acuerdo con lo que informa el titular en carta N° 0011/ 01-2023, que da respuesta al acta de fiscalización.

En este contexto, se debe tener en cuenta de que los volúmenes calculados a partir del levantamiento corresponden a valores aproximados, en vista de que no se cuenta con productos topográficos previos (Modelos de elevación, curvas de nivel u ortoimágenes en formato digital) que puedan ser utilizados como línea base de comparación respecto a la situación actual de los pozos, considerando que el Titular no presentó la información solicitada respecto de la profundidad de excavación por mes y total, además de registros topográficos de extracción o planos georreferenciados con superficie total explotada e intervenciones realizadas en mejoramientos de caminos de acceso. (ver Anexo 3)

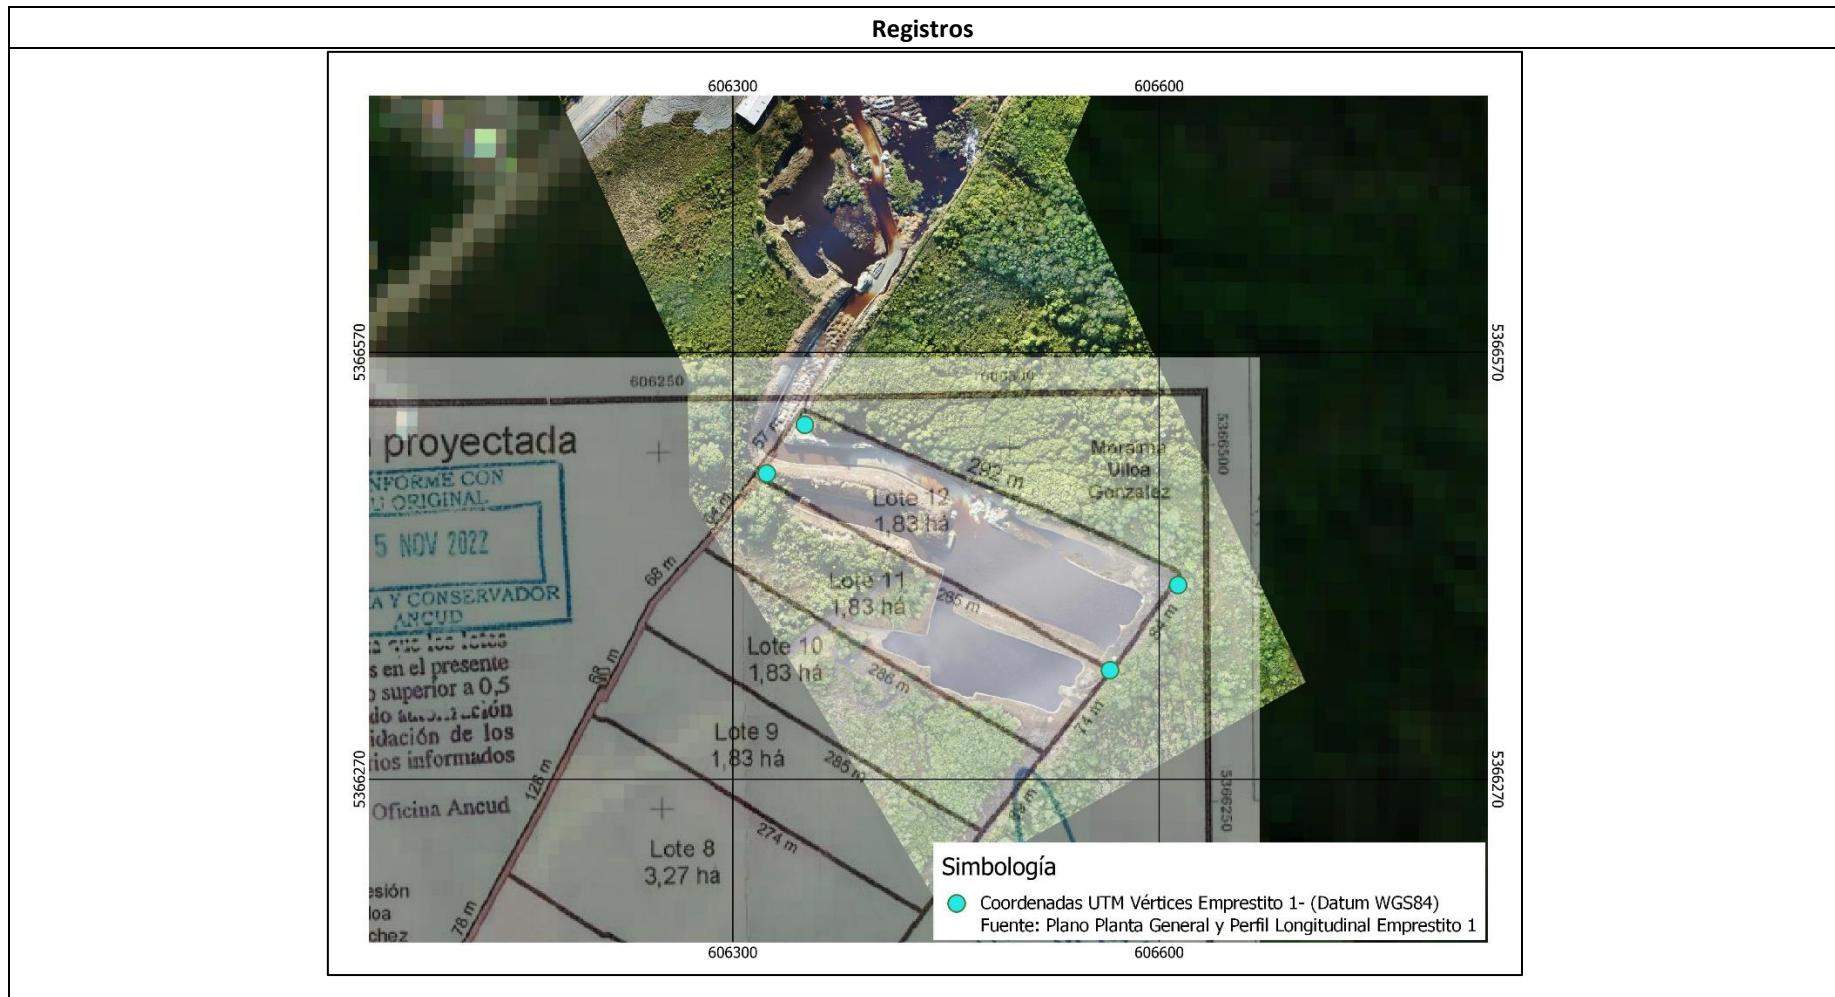
**aproximado de 12 meses. La extracción mensual se estima en 7.500 m<sup>3</sup>, lo que equivale a 375 m<sup>3</sup> diarios** (ver Figura 5), y el volumen de rechazo se estima en un valor aproximado del 10% del volumen de extracción disponible (lo resaltado es nuestro).

Figura 5.	Fecha: ---	
Coordenadas UTM DATUM WGS84 HUSO 18	Norte: ---	Este: -
Descripción del medio de prueba: Cuadro resumen presentado en consulta de pertinencia Plan de Manejo Ambiental Empréstito N°1 Fernández Lote 12" (PERTI-2022-18229), que detalla los volúmenes proyectados de extracción mes y durante una vida útil de 12 meses.

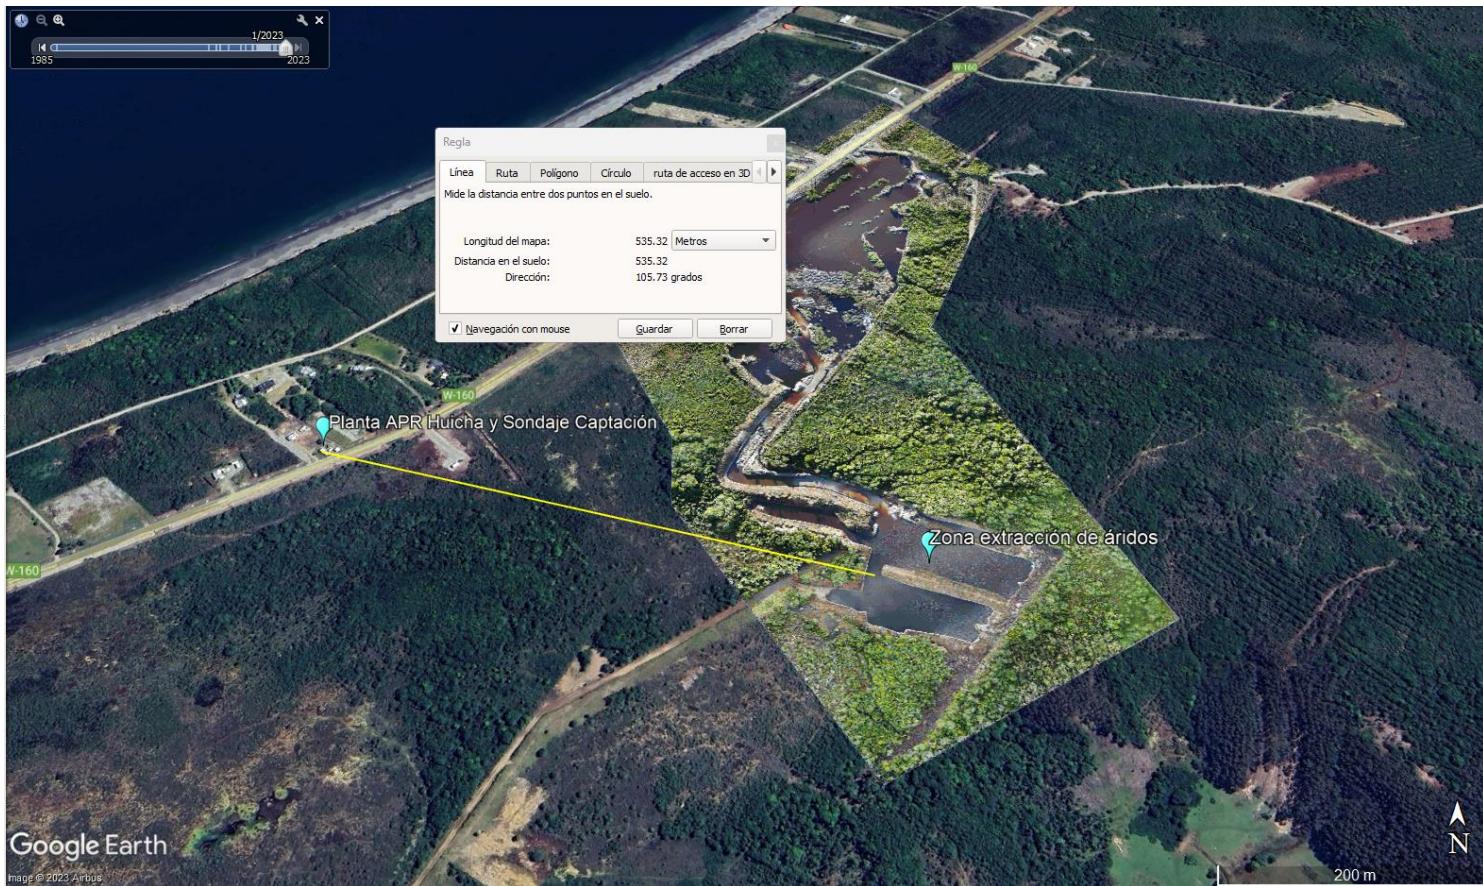
Figura 7.

<b>Figura 6.</b>	<b>Fecha:</b> ---
<b>Coordenadas UTM DATUM WGS84 HUSO 18</b>	<b>Norte:</b> --- <b>Este:</b> ---
<b>Descripción del medio de prueba:</b> Comparación de plano predial presentado por el titular respecto del área de intervención del proyecto, en que se evidencia que la superficie intervenida es mayor a la declarada en la consulta de pertinencia correspondiente al Lote 12 de 1,83 (ha). Imagen del proyecto corresponde al vuelo del dron efectuado el día 04 de julio de 2023.

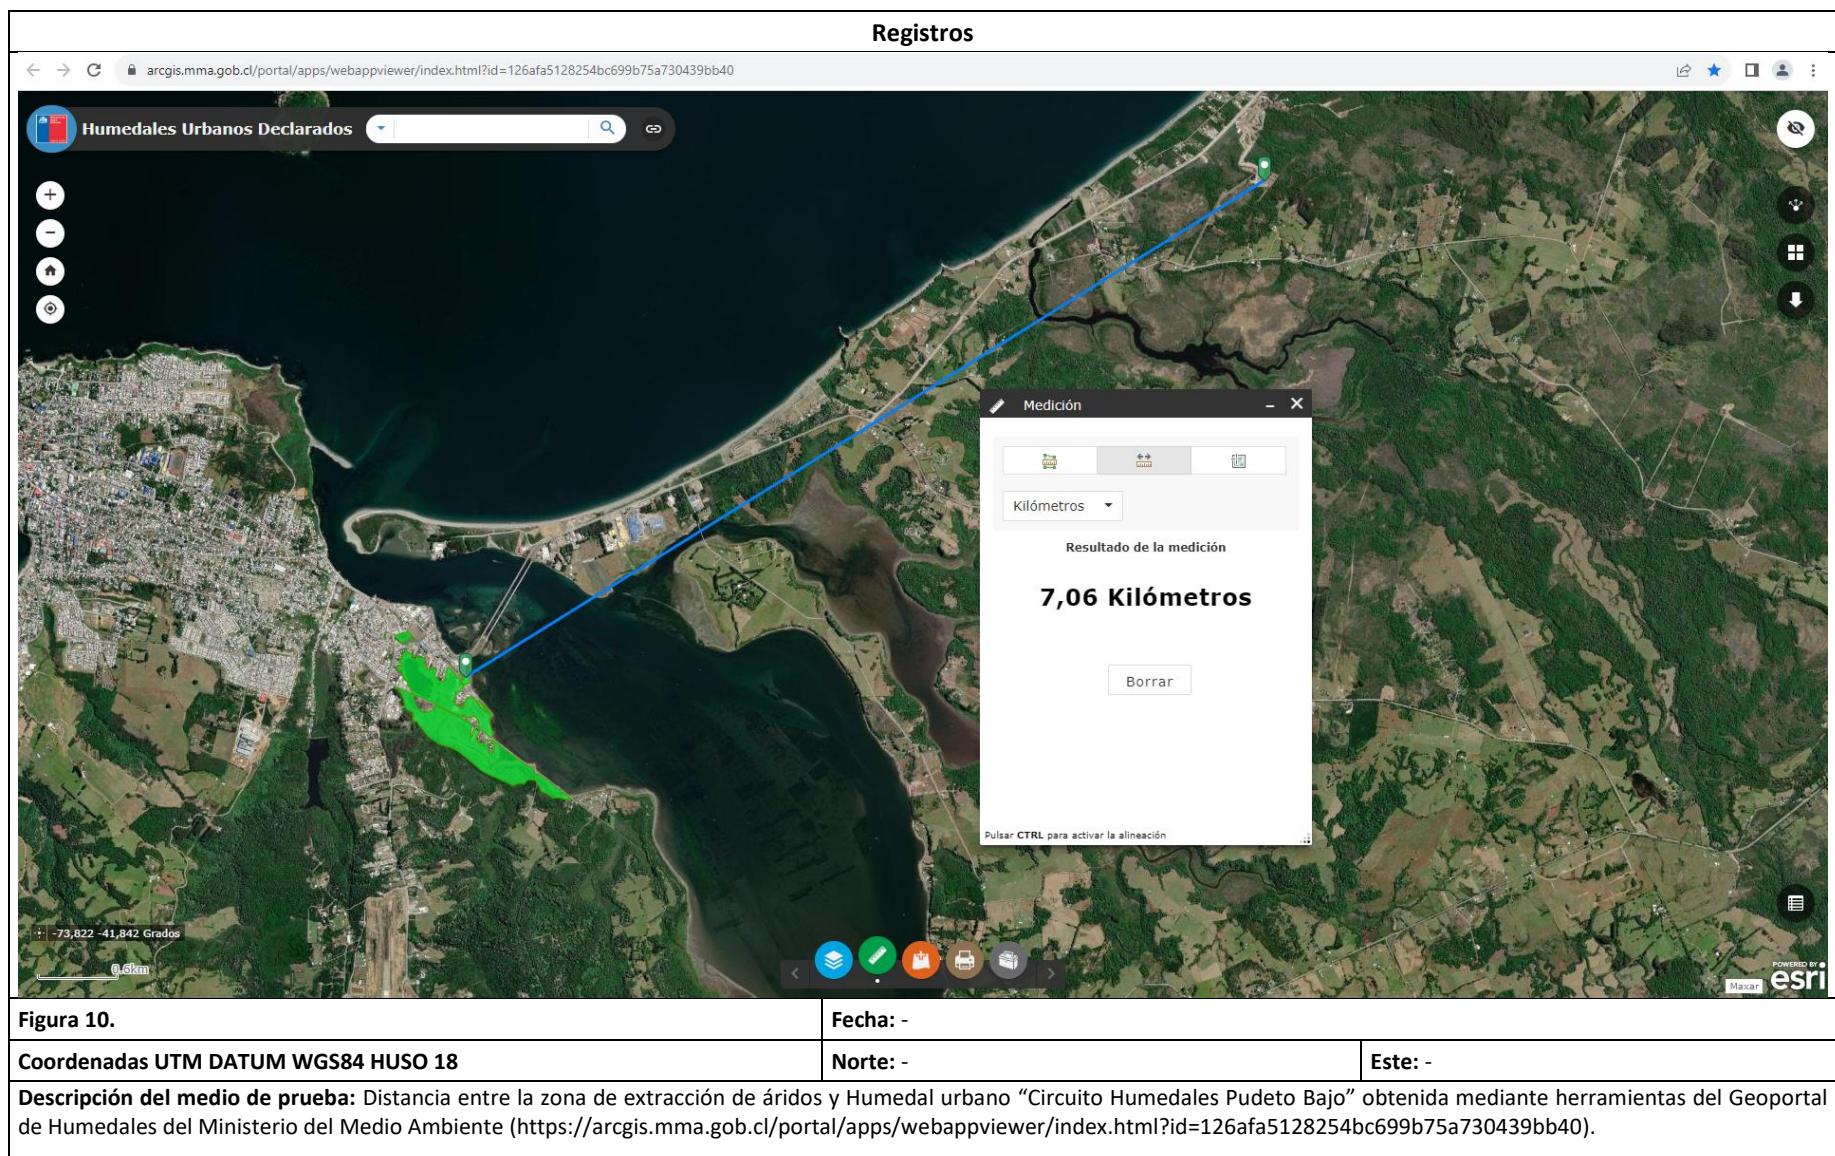
**Descripción del medio de prueba:** Ubicación del Humedal Urbano “Círculo Humedales Pudeto Bajo” e información del Humedal” información obtenida mediante herramientas del Geoportal de Humedales Urbanos del Ministerio del Medio Ambiente (<https://arcgis.mma.gob.cl/portal/apps/webappviewer/index.html?id=126afa5128254bc699b75a730439bb40>).

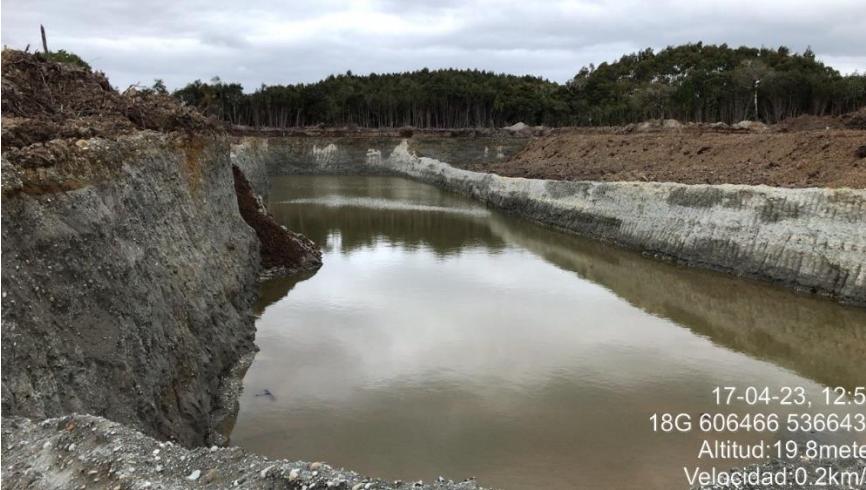
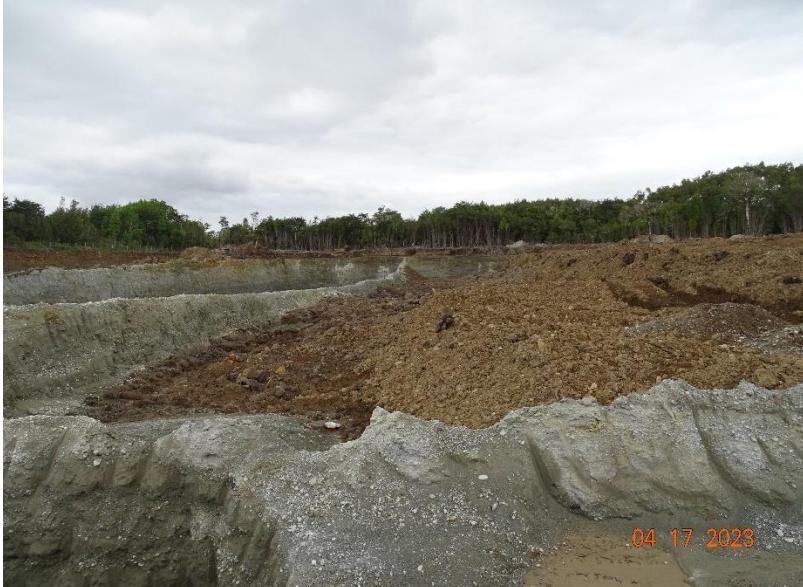
<p>04-17-2023</p>		
Fotografía 1.	Fecha: 17-04-2023		Fotografía 2.	Fecha: 17-04-2023	
Coordenadas UTM DATUM WGS84 HUSO 18	Norte: 5366439	Este: 606466	Coordenadas UTM DATUM WGS84 HUSO 18	Norte: 5366444	Este: 606471
<b>Descripción del medio de prueba:</b> Vista general de Piscina 1 del pozo de extracción de áridos que presenta acumulación de aguas lluvias.			<b>Descripción del medio de prueba:</b> Vista general de Piscina 2 del pozo de extracción que fue utilizada para la extracción de áridos y posteriormente rellenada con material de cobertura vegetal y contaminado según lo informado por el Titular.

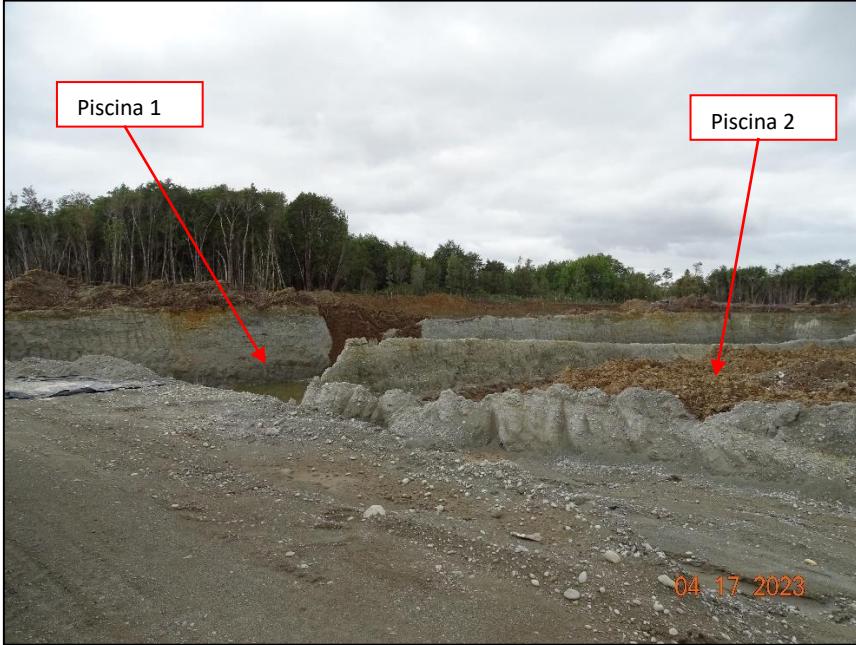
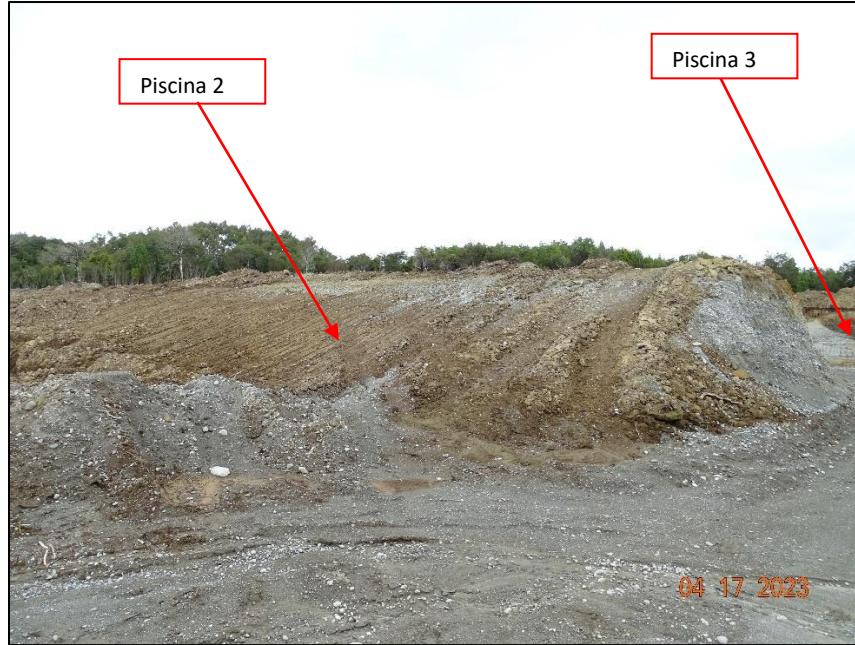
Registros					
Fotografía 3.			Fotografía 4.		
Imagen de la excavación con las piscinas 1 y 2 marcadas.			Imagen de la excavación con las piscinas 2 y 3 marcadas.

04.17.2023		
<b>Fotografía 3.</b> Coordenadas UTM DATUM WGS84 HUSO 18      Fecha: 17-04-2023 Norte: 5366444      Este: 606471			<b>Fotografía 4.</b> Coordenadas UTM DATUM WGS84 HUSO 18      Fecha: 17-04-2023 Norte: 5366444      Este: 606471		
<b>Descripción del medio de prueba:</b> Limite entre Piscina 1 y 2 del pozo de extracción			<b>Descripción del medio de prueba:</b> Limite entre Piscina 2 y 3 del pozo de extracción

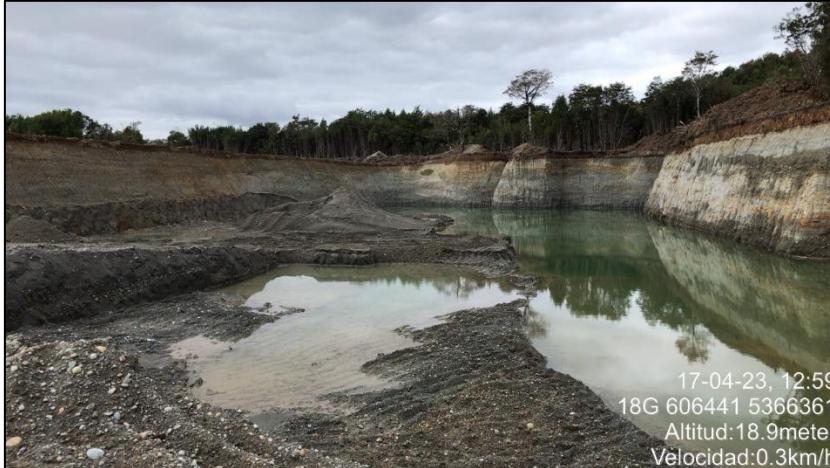
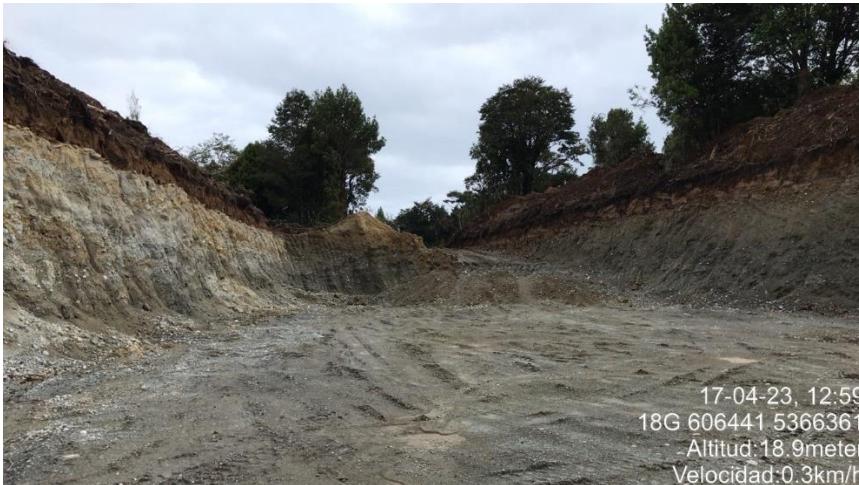
<p>17-04-23, 12:59 18G 606441 5366361 Altitud: 18.9meter Velocidad: 0.3km/h</p>		
Fotografía 5.	Fecha: 17/04/23		Fotografía 6.	Fecha: 17/04/23	
Coordenadas UTM DATUM WGS84 HUSO 18	Norte: 5366361	Este: 606441	Coordenadas UTM DATUM WGS84 HUSO 18	Norte: 5366361	Este: 606441
<b>Descripción del medio de prueba:</b> Vista general de Piscina 3 del pozo de extracción de áridos que presenta acumulación de aguas lluvias y zonas con áridos sueltos a la fecha de inspección, que correspondería a la zona desde donde se encontraban extrayendo en abril de 2023.			<b>Descripción del medio de prueba:</b> Vista general de camino que daría acceso a la zona de extracción que inicio su construcción, pero no fue utilizado para minimizar la afectación en el flujo vehicular de acuerdo a lo señalado en fiscalización. El camino se ubica frente a las piscinas 2 y 3.

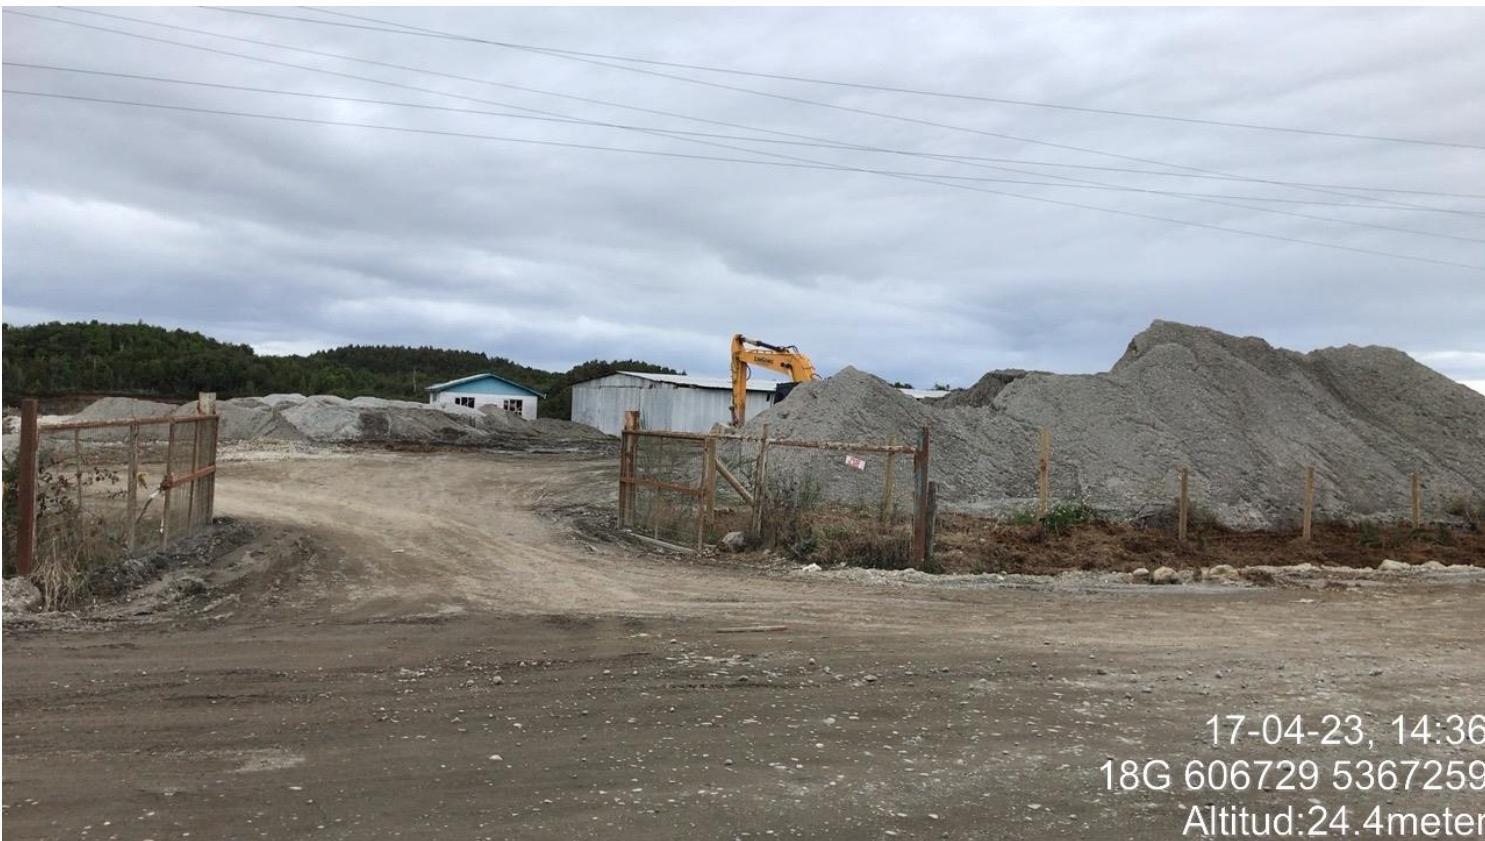
Fotografía 7.	Fecha: 17-04-2023
Coordenadas UTM DATUM WGS84 HUSO 18	Norte: 5367259 Este: 606729
<b>Descripción del medio de prueba:</b> Acceso al predio desde ruta W-160 donde se ubica el pozo de extracción de áridos y acumulación de material extraído estimado en 1000 m <sup>3</sup> por parte del Titular.
