INFORME TÉCNICO DE FISCALIZACIÓN AMBIENTAL

Programa de Cumplimiento

BURGER CLUB

DFZ-2023-2877-IV-PC

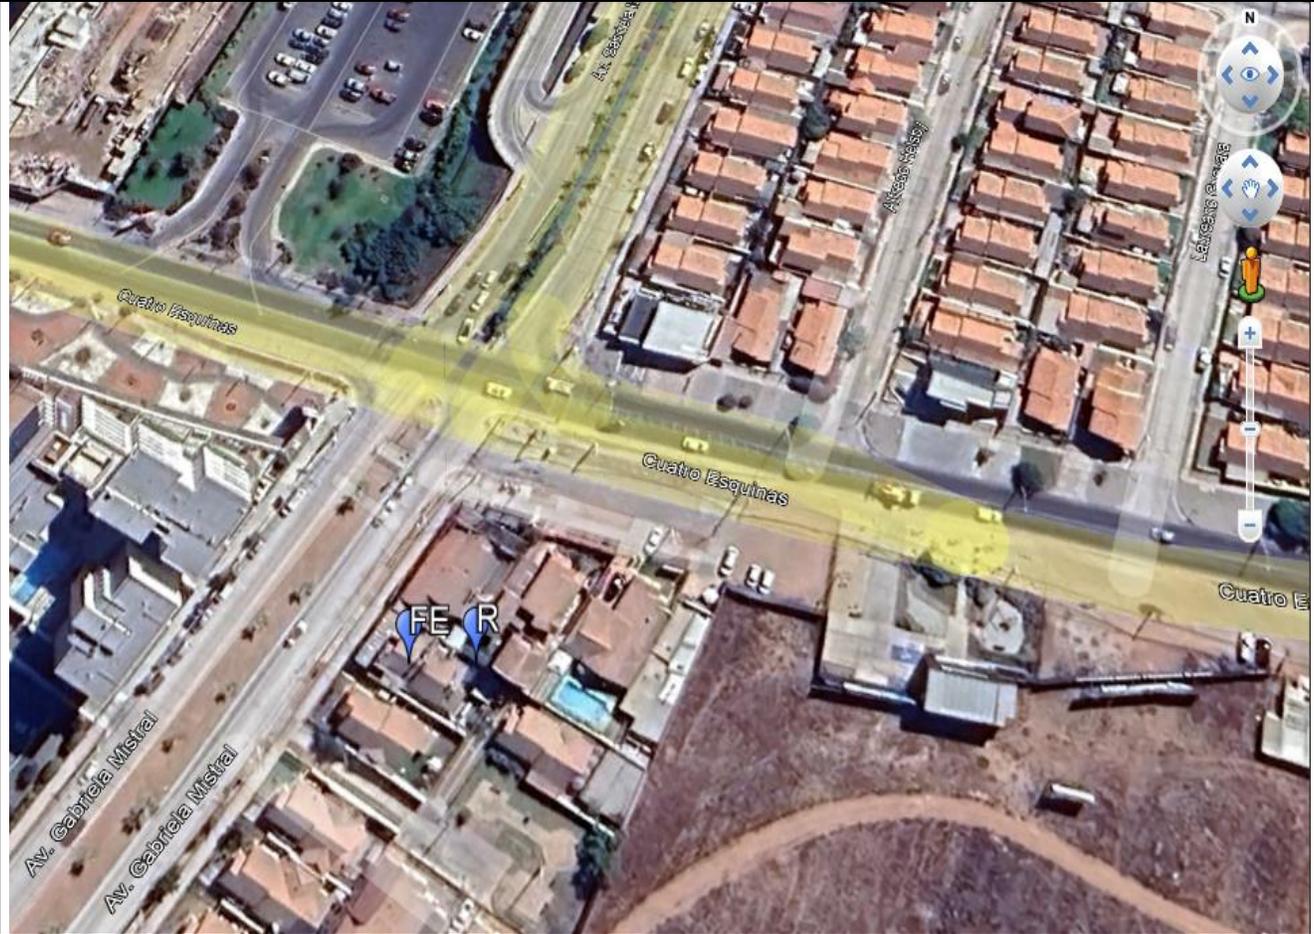
Imagen 1.	Fecha: 20.12.2023	
Coordenadas UTM DATUM WGS84 HUSO 19	Norte:	Este:
<p>Descripción del medio de prueba: La imagen muestra la ubicación de la fuente emisora versus la ubicación de la vivienda del denunciante, en donde se muestra la cercanía entre ambas, en donde coinciden los patios traseros.</p>

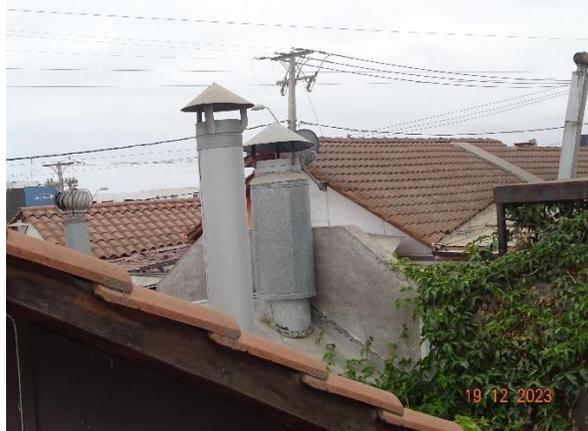
Fotografía 1.

Descripción del medio de prueba: Fotografía que muestra la estructura tipo muralla construida sobre sistema de extracción de aire y ubicada en muro medianero con vivienda denunciante.

Hechos, actos y omisiones que constituyen la infracción: Según medición de ruido realizada en casa del denunciante, se constató superación de límite máximo permitido según zona y horario en 2 decibeles.						
Normativa pertinente: DS 38/2012. Establece Norma de emisión de ruidos generados por fuentes que indica.						
Descripción de los efectos producidos por la infracción: Se ha generado, al menos, molestias en la población circundante por el ruido generado por motivo de la infracción.						
N°	Acción	Tipo de Acción	Plazo de ejecución	Indicador de cumplimiento	Medios de verificación	Resultados de la Fiscalización
1	Encierros acústicos: Considera la elaboración de una construcción que encierre la fuente, con murallas tipo sándwich con acero de 2 mm en ambas caras, material anticorrosivo alquídico, y núcleo de lana de vidrio de 50 mm espesor y densidad superficial de 32 kg/m ³ . El panel de acero interior debe ser perforado en un 60%.	Ejecutada	Inmediata	Existencia de encierro acústico	Boletas y/o facturas de compra de materiales. Registro fotográfico	Con fecha 19 de diciembre del 2023, se realizó actividad de inspección ambiental, en local comercial, en donde se constató en el interior de sector de cocina la existencia de estructura tipo cajón acústico cubriendo motores extractores de aire, con salida de tubos metálicos hacia el exterior. Además, se constató la existencia de estructura tipo muralla sobre el muro medianero ya existente, en sector de cajón acústico, construida de material sólido (fotografías 1-4).

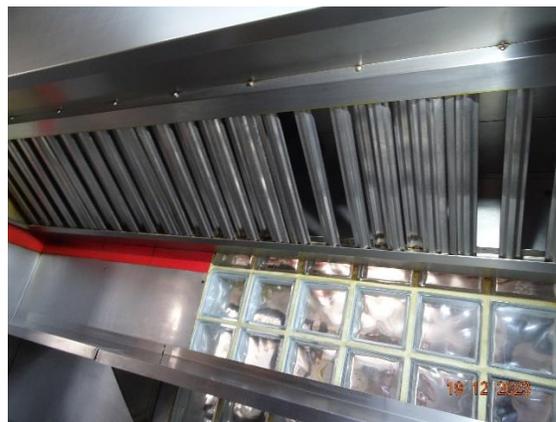
Fotografía 2

Descripción del medio de prueba: Fotografía muestra el sistema acústico construido en sector de motores de extracción de aire.

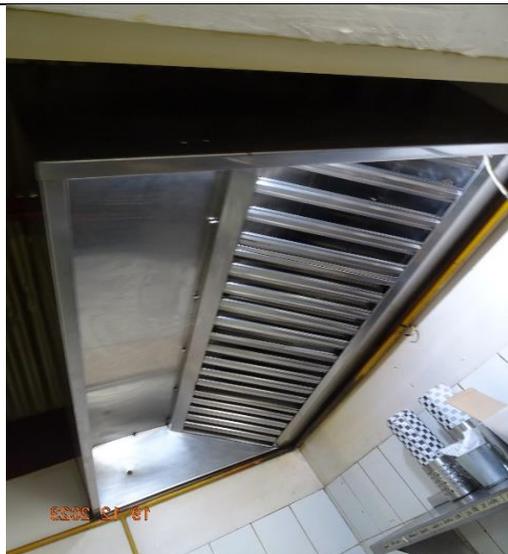
Fotografía 3.

Descripción del medio de prueba: Fotografía muestra el sistema acústico construido en sector de motores de extracción de aire.
