INFORME TÉCNICO DE FISCALIZACIÓN AMBIENTAL

Programa de Cumplimiento

AGROORGÁNICOS MOSTAZAL

DFZ-2023-3056-VI-PC

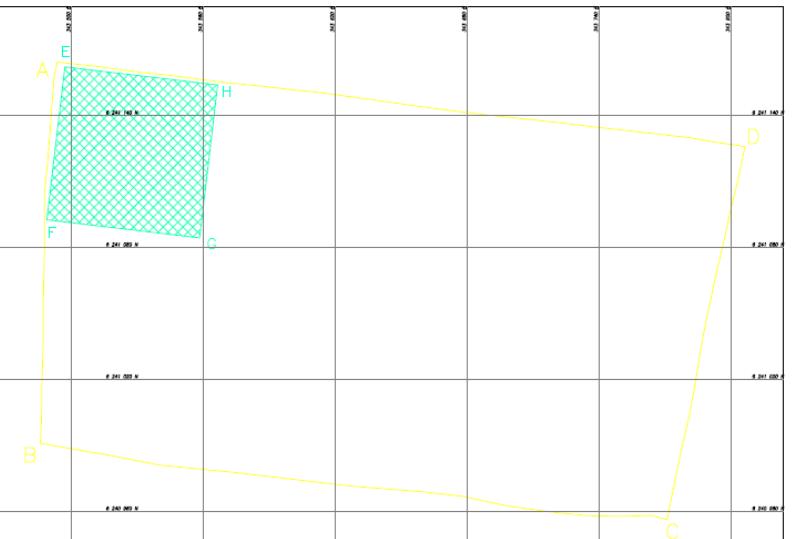
<p>Figura 1.</p> <p>Fecha: ---</p> <p>Descripción del medio de prueba: En la imagen se observa el perímetro que delimita el predio donde opera la planta de compostaje de Agroorgánicos Mostazal (en amarillo), y en verde el área de 5.000 m² en donde el titular se comprometió en PdC a realizar el acopio del material terminado. Tomado desde la documentación entregada por el titular en primer reporte de avance (Anexo 5).</p>	<p>SITUACIÓN FUTURA</p>

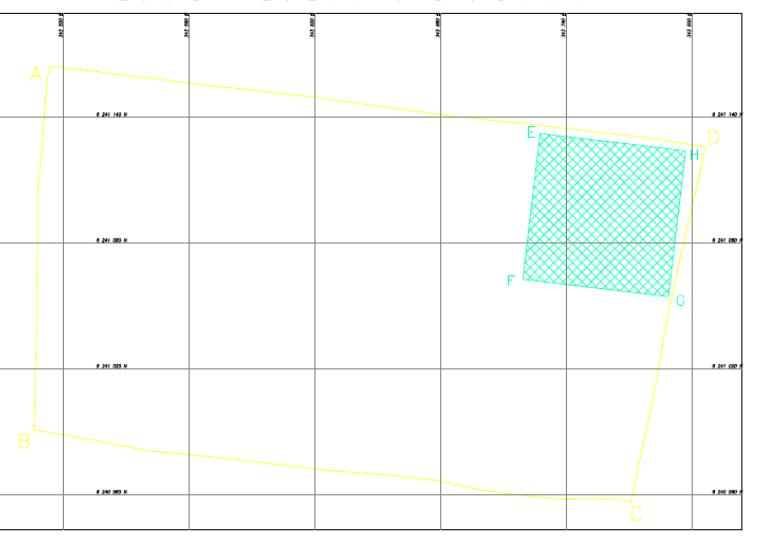
<p>Figura 2.</p> <p>Fecha: ---</p> <p>Descripción del medio de prueba: En la imagen se observa el perímetro que delimita el predio donde opera la planta de compostaje de Agroorgánicos Mostazal (en amarillo), y en verde el área de 5.000 m² en donde el titular indica que va a realizar el acopio del material terminado. Tomado desde la documentación entregada por el titular en primer reporte de avance (Anexo 5).</p>

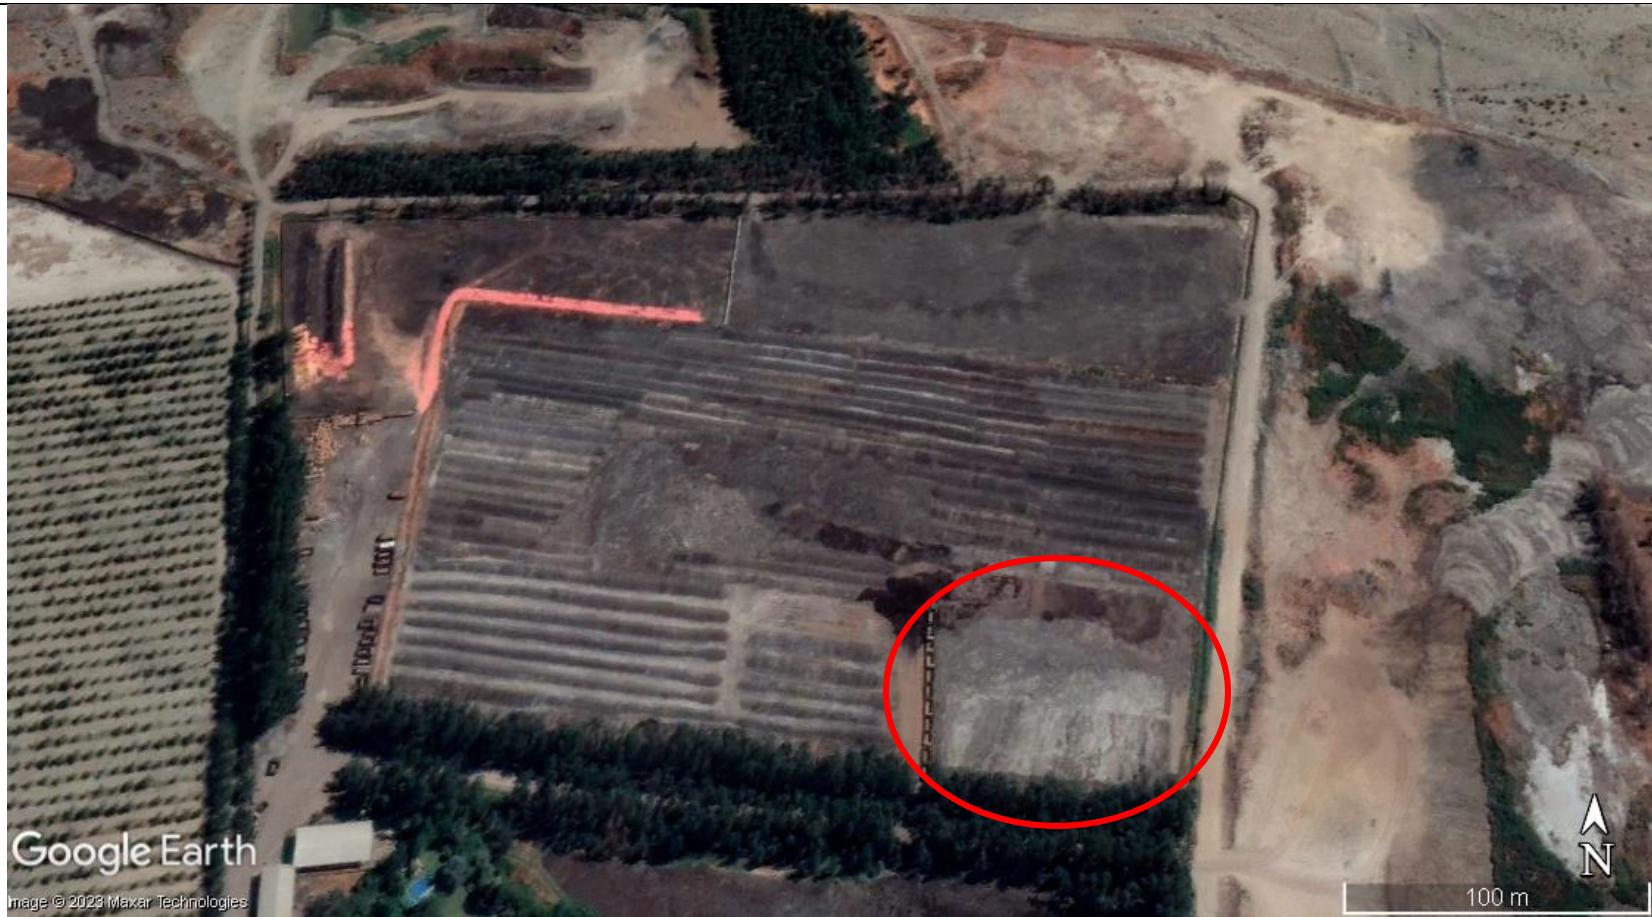
Figura 3.

Fecha imagen satelital: 09-01-2021
