## INFORME TÉCNICO DE FISCALIZACIÓN AMBIENTAL

**CES APABON (RNA 102714)**

**DSI-2023-208-X-RCA**

El presente documento da cuenta de los resultados de la actividad de examen de información realizado por la Superintendencia del Medio Ambiente (SMA), a la Unidad Fiscalizable CES APABON (RNA 102714) asociada a la(s) Resolución(es) de Calificación Ambiental “569/2006 AMPLIACION CENTRO DE ENGORDA DE SALMONIDEOS PUNTA APABON (CODIGO CENTRO 102714)”, “388/2002 CENTRO DE CULTIVO DE SALMONIDEOS PUNTA APABON ISLA LEMUY CHILOE X REGION (SOLICITUD N° 200103040)”, perteneciente al titular SALMONES TECMAR S.A., localizada en la comuna de Puqueldón, Región de los Lagos.

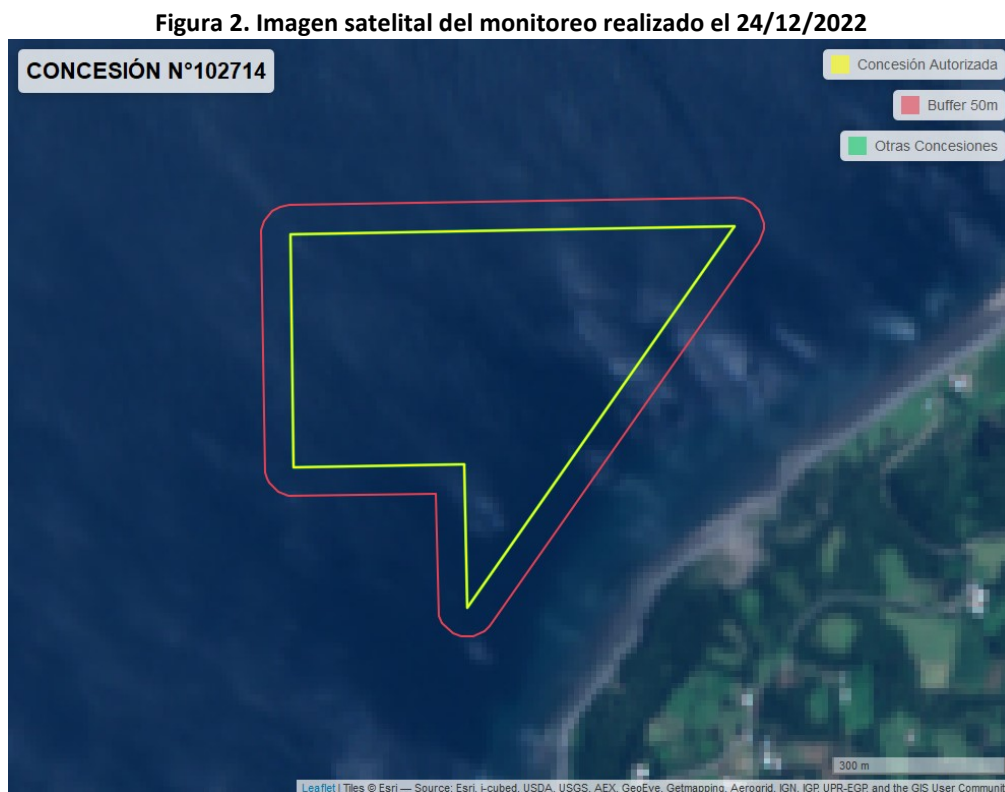
- El 24/12/2022 se identifica la ausencia de módulos de cultivo de peces dentro de los límites de concesión.
- Entre el 01/03/2023 y el 30/04/2023 se identifica la ausencia de módulos de cultivo de peces dentro de los límites de concesión.
- Entre el 01/07/2023 y el 31/08/2023 se identifica la ausencia de módulos de cultivo de peces dentro de los límites de concesión.
