## INFORME TÉCNICO DE FISCALIZACIÓN AMBIENTAL

**CES CHAULLIN NORTE (RNA 103421)**

**DSI-2023-262-X-RCA**

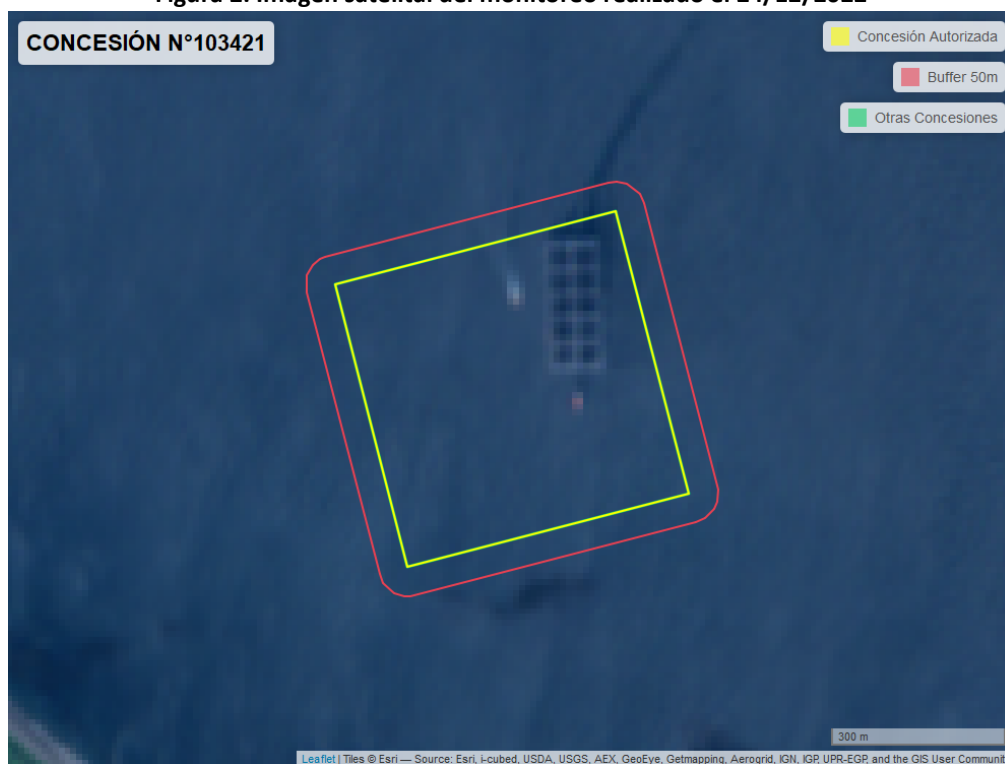
**Figura 2. Imagen satelital del monitoreo realizado el 24/12/2022**

- El 24/12/2022 se identifica la presencia de módulos de cultivo de peces dentro de los límites de concesión.
- Entre el 01/03/2023 y el 30/04/2023 se identifica la presencia de módulos de cultivo de peces dentro de los límites de concesión.
- Entre el 01/07/2023 y el 31/08/2023 se identifica la presencia de módulos de cultivo de peces dentro de los límites de concesión.
