## INFORME TÉCNICO DE FISCALIZACIÓN AMBIENTAL

**CES AULEN (RNA 103897)**

**DSI-2023-318-X-RCA**

El presente documento da cuenta de los resultados de la actividad de examen de información realizado por la Superintendencia del Medio Ambiente (SMA), a la Unidad Fiscalizable CES AULEN (RNA 103897) asociada a la(s) Resolución(es) de Calificación Ambiental “248/2010 MODIFICACION DE PROYECTO TECNICO EN CENTRO DE CULTIVO DE SALMONIDOS AULEN X REGION”, “614/2002 CENTRO PISCICOLA QUILDACO BAJO”, “333/2016 MODIFICACION DE PROYECTO TECNICO CENTRO DE CULTIVO DE SALMONIDOS OESTE PUNTA QUILDACO SENO RELONCAVI COMUNA DE HUALAIHUE PROVINCIA DE PALENA DECIMA REGION DE LOS LAGOS N° PERT 213101003”, perteneciente al titular CERMAQ CHILE S.A., localizada en la comuna de Hualaihué, Región de los Lagos.

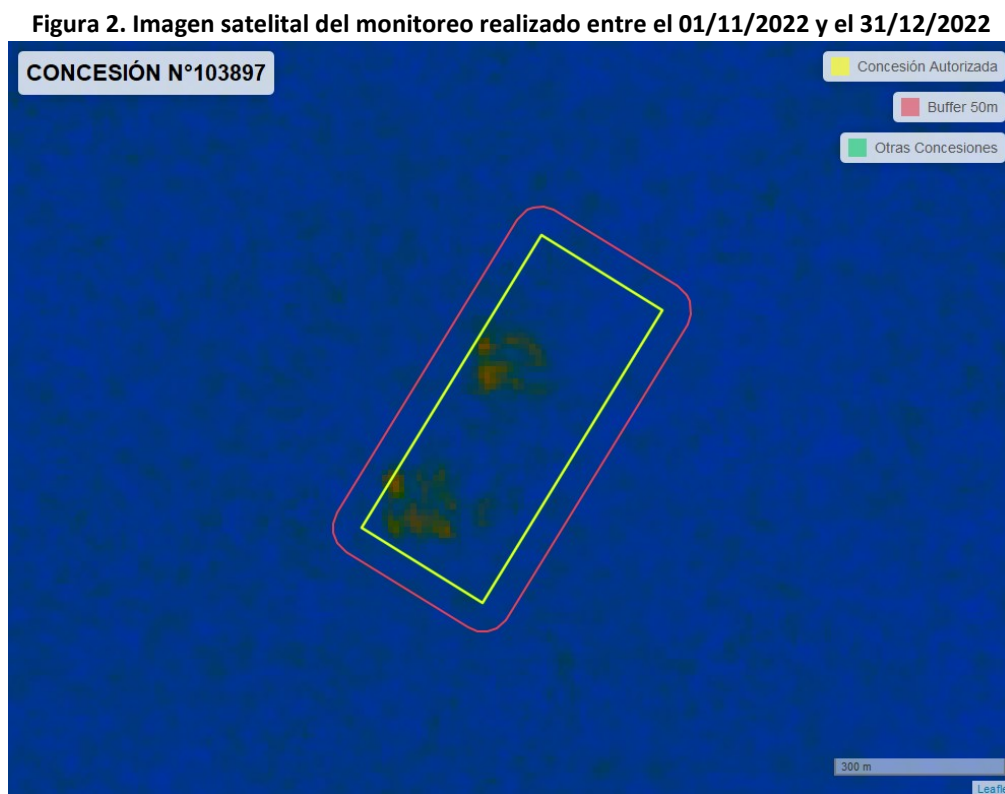
- Entre el 01/11/2022 y el 31/12/2022 se identifica la presencia de módulos de cultivo de peces dentro de los límites de concesión.
- Entre el 01/03/2023 y el 30/04/2023 se identifica la presencia de módulos de cultivo de peces dentro de los límites de concesión.
- Entre el 01/07/2023 y el 31/08/2023 se identifica la presencia de módulos de cultivo de peces dentro de los límites de concesión.
