INFORME TÉCNICO DE FISCALIZACIÓN AMBIENTAL

CES WESTE ISLOTE LINAHUA (RNA 104158)

DSI-2023-346-X-RCA

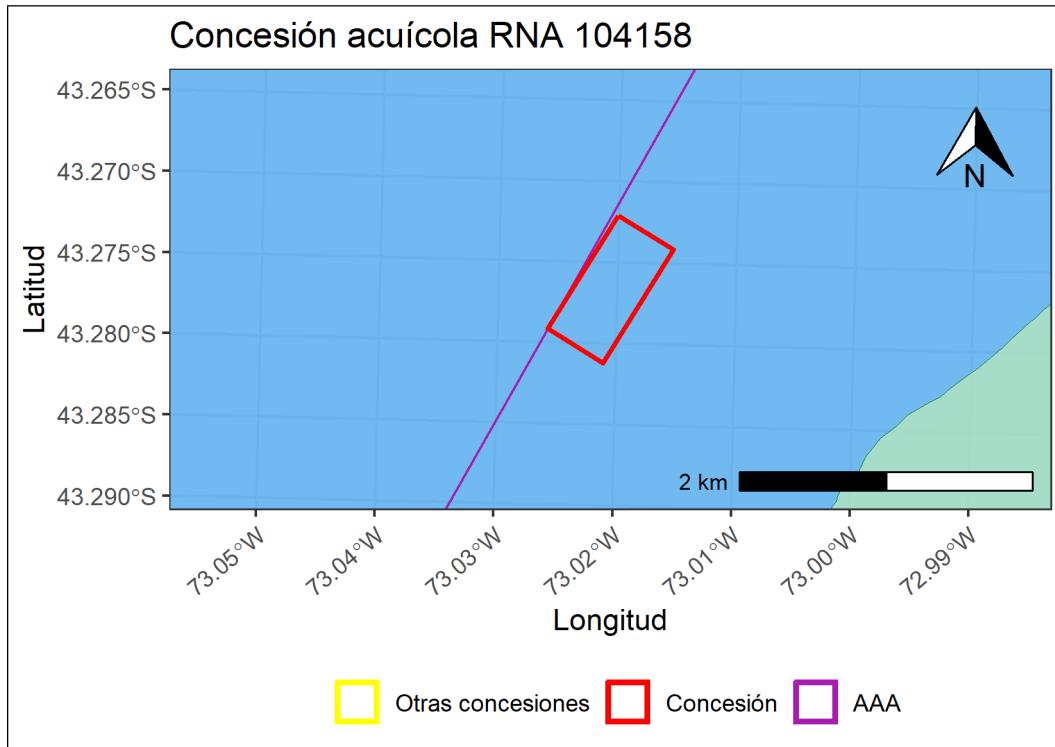
Figura 1. Ubicación UF CES WESTE ISLOTE LINAHUA (RNA 104158)

La concesión RNA N° 104158 se ubica en Golfo Corcovado, Al Oeste de Islote Linagua, en la comuna de Chaitén, Región de los Lagos y se encuentra definida por las siguientes coordenadas (WGS84):

vértice 1 S 43°16'19.5600, W 73°1'12.3600
vértice 2 S 43°16'26.8500, W 73°0'55.3600
vértice 3 S 43°16'52.3100, W 73°1'15.8100
vértice 4 S 43°16'45.0200, W 73°1'32.8100

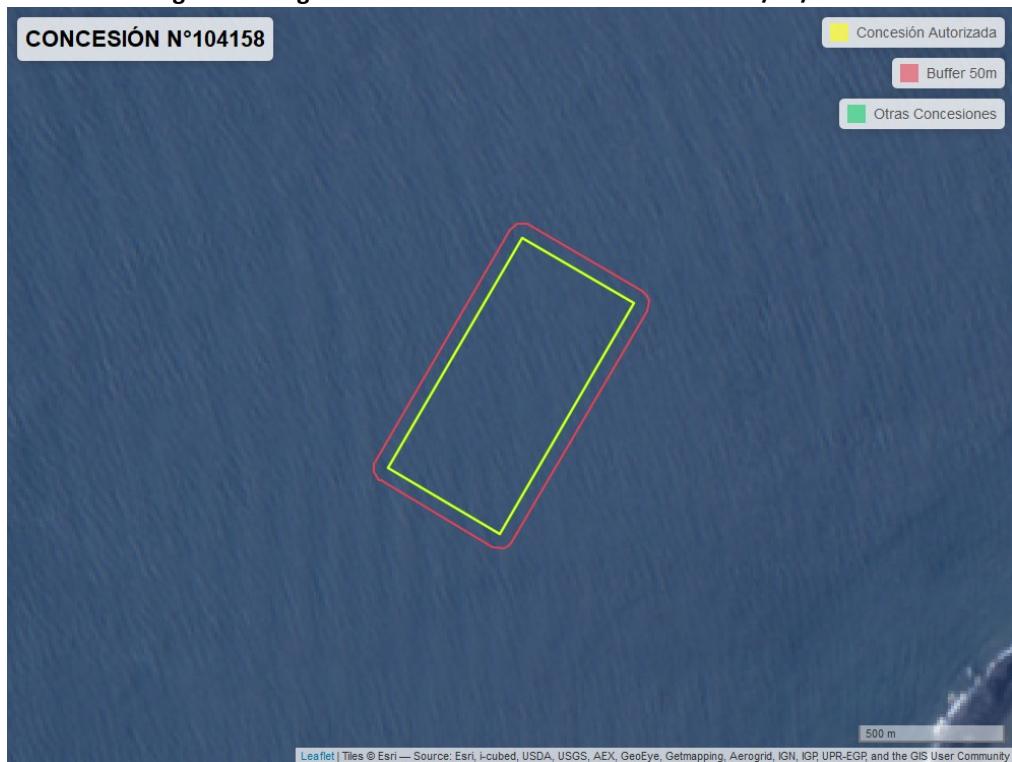
Figura 2. Imagen satelital del monitoreo realizado el 24/12/2022

- El 24/12/2022 se identifica la ausencia de módulos de cultivo de peces dentro de los límites de concesión.
- Entre el 01/03/2023 y el 30/04/2023 se identifica la ausencia de módulos de cultivo de peces dentro de los límites de concesión.
- Entre el 01/07/2023 y el 31/08/2023 se identifica la ausencia de módulos de cultivo de peces dentro de los límites de concesión.
