## INFORME TÉCNICO DE FISCALIZACIÓN AMBIENTAL

**CES TALCAN (RNA 104286)**

**DSI-2023-357-X-RCA**

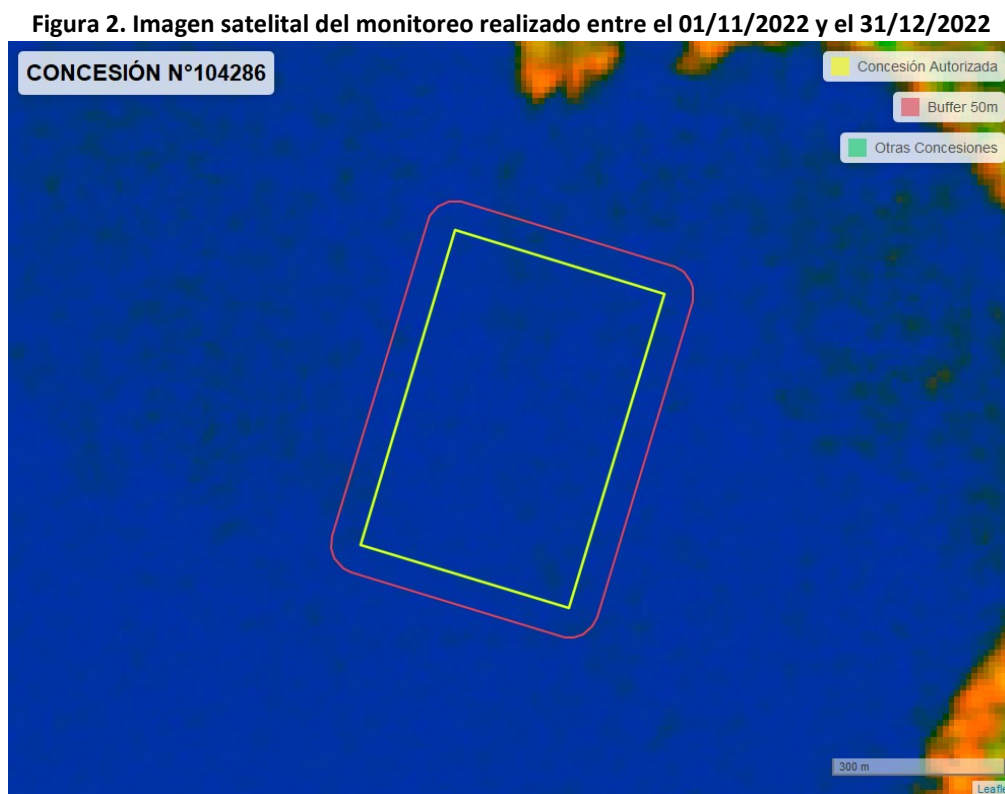
- Entre el 01/11/2022 y el 31/12/2022 se identifica la ausencia de módulos de cultivo de peces dentro de los límites de concesión.
- Entre el 01/03/2023 y el 30/04/2023 se identifica la ausencia de módulos de cultivo de peces dentro de los límites de concesión.
- Entre el 01/07/2023 y el 31/08/2023 se identifica la ausencia de módulos de cultivo de peces dentro de los límites de concesión.
