## INFORME TÉCNICO DE FISCALIZACIÓN AMBIENTAL

**CES ITALIA (RNA 110430)**

**DSI-2023-461-XI-RCA**

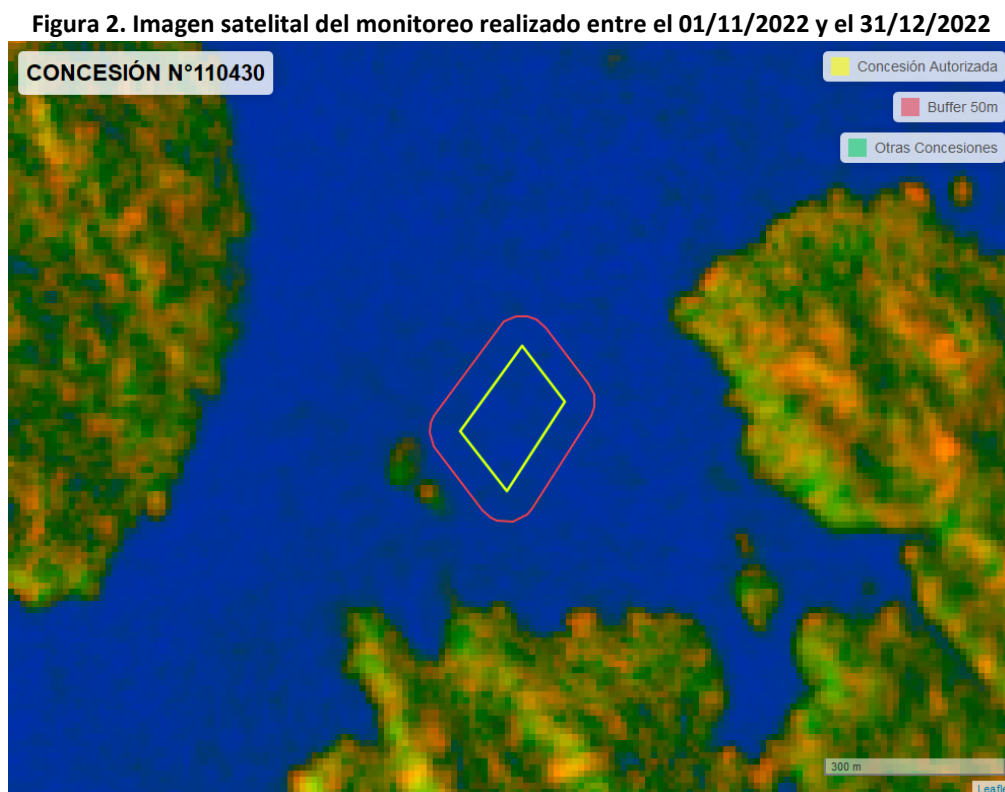
- Entre el 01/11/2022 y el 31/12/2022 se identifica la ausencia de módulos de cultivo de peces dentro de los límites de concesión.
- Entre el 01/03/2023 y el 30/04/2023 se identifica la ausencia de módulos de cultivo de peces dentro de los límites de concesión.
- Entre el 01/07/2023 y el 31/08/2023 se identifica la ausencia de módulos de cultivo de peces dentro de los límites de concesión.
