## INFORME TÉCNICO DE FISCALIZACIÓN AMBIENTAL

**CES CANAL PIURE (RNA 110469)**

**DSI-2023-498-XI-RCA**

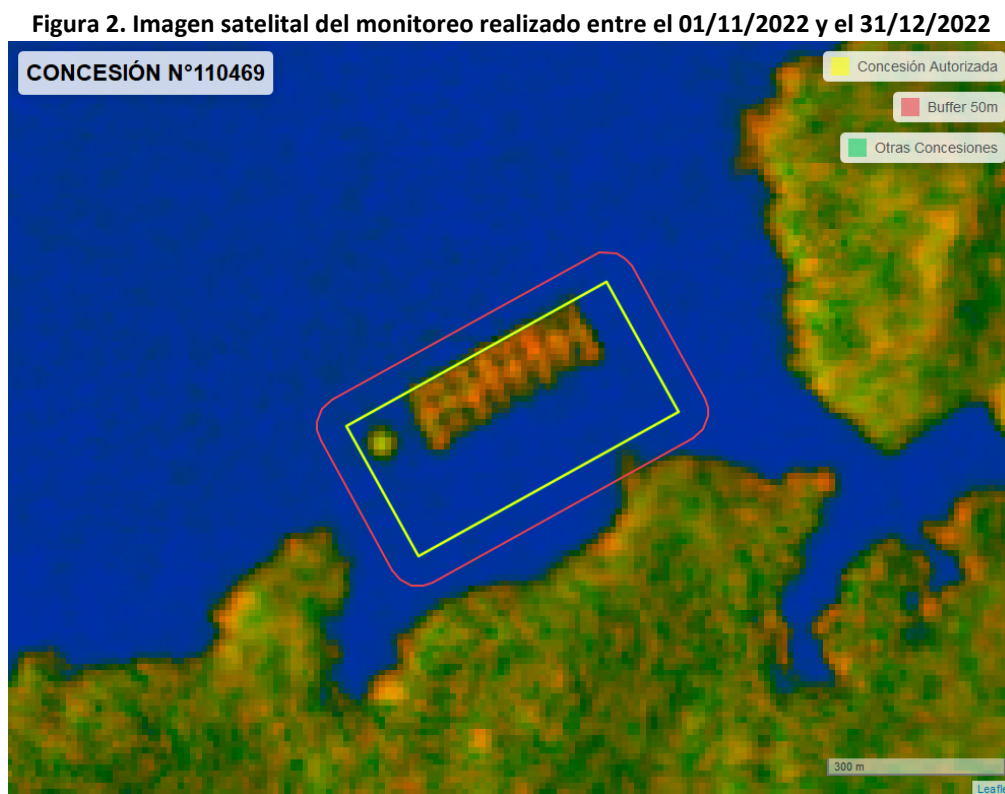
- Entre el 01/11/2022 y el 31/12/2022 se identifica la presencia de módulos de cultivo de peces dentro de los límites de concesión.
- Entre el 01/03/2023 y el 30/04/2023 se identifica la presencia de módulos de cultivo de peces dentro de los límites de concesión.
- Entre el 01/07/2023 y el 31/08/2023 se identifica la presencia de módulos de cultivo de peces dentro de los límites de concesión.
