## INFORME TÉCNICO DE FISCALIZACIÓN AMBIENTAL

**CES ITALIANO (RNA 110554)**

**DSI-2023-560-XI-RCA**

En particular, la actividad consistió en evaluar el estado de cumplimiento de la ubicación del o de los módulos de cultivo del Centro de Engorda de Salmones (CES), respecto de los límites espaciales del polígono de concesión de acuicultura RNA N° 110554 en el cual fue autorizado para realizar su operación, a través de su respectiva RCA.

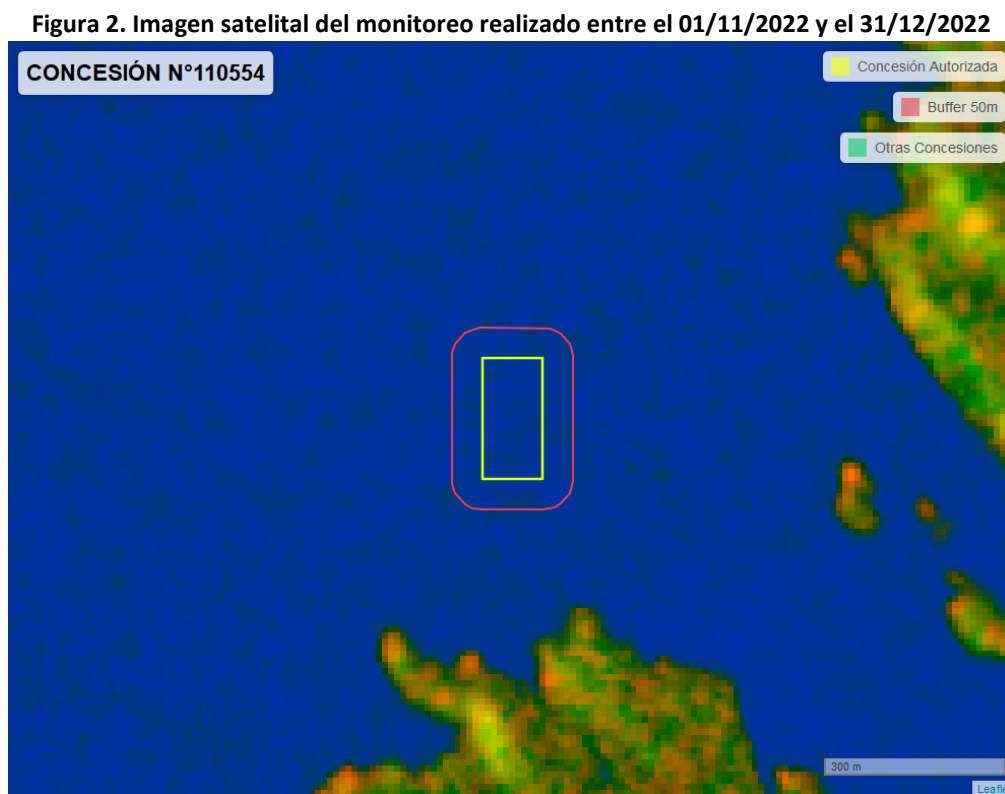
- Entre el 01/11/2022 y el 31/12/2022 se identifica la ausencia de módulos de cultivo de peces dentro de los límites de concesión.
- Entre el 01/03/2023 y el 30/04/2023 se identifica la ausencia de módulos de cultivo de peces dentro de los límites de concesión.
- Entre el 01/07/2023 y el 31/08/2023 se identifica la ausencia de módulos de cultivo de peces dentro de los límites de concesión.
