## INFORME TÉCNICO DE FISCALIZACIÓN AMBIENTAL

**CES ELENA WESTE (RNA 110558)**

**DSI-2023-564-XI-RCA**

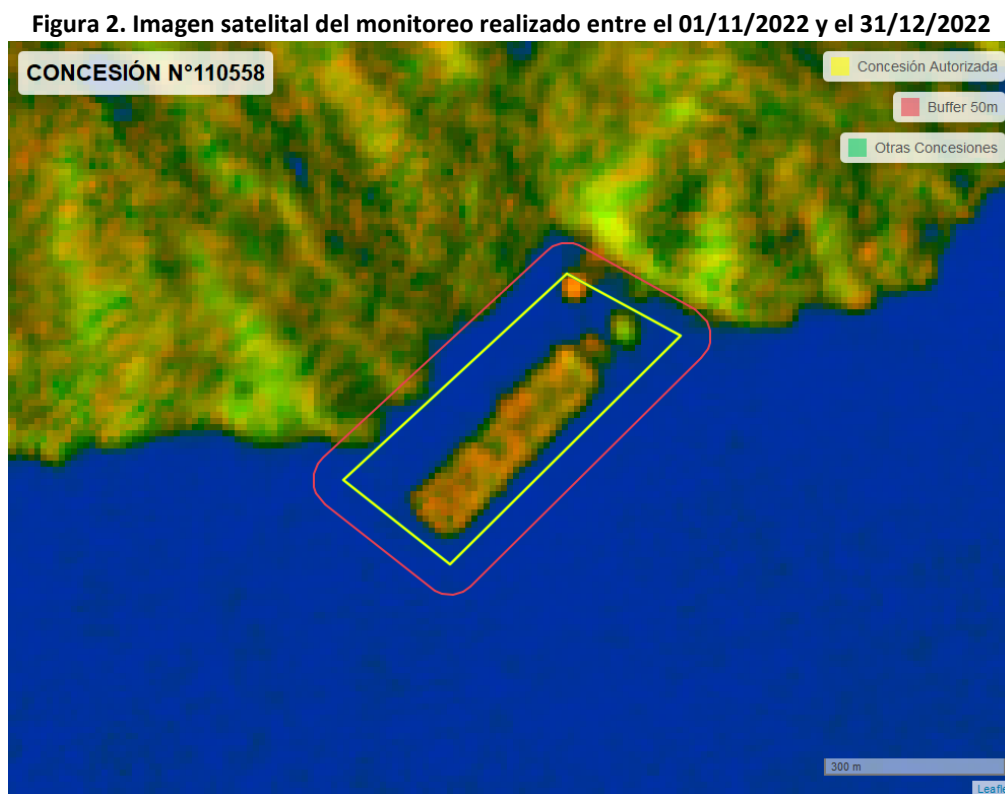
- Entre el 01/11/2022 y el 31/12/2022 se identifica la presencia de módulos de cultivo de peces dentro de los límites de concesión.
- Entre el 01/03/2023 y el 30/04/2023 se identifica la presencia de módulos de cultivo de peces dentro de los límites de concesión.
- Entre el 01/07/2023 y el 31/08/2023 se identifica la presencia de módulos de cultivo de peces dentro de los límites de concesión.
