## INFORME TÉCNICO DE FISCALIZACIÓN AMBIENTAL

**CES PANGAL (RNA 110586)**

**DSI-2023-588-XI-RCA**

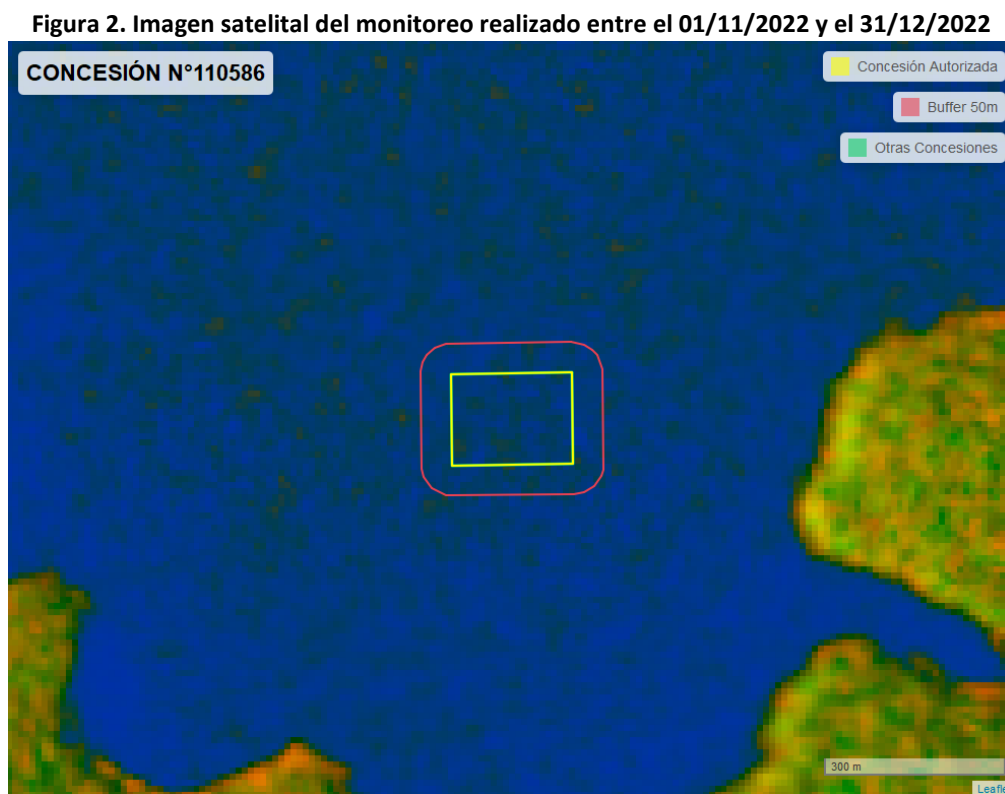
- Entre el 01/11/2022 y el 31/12/2022 se identifica la ausencia de módulos de cultivo de peces dentro de los límites de concesión.
- Entre el 01/03/2023 y el 30/04/2023 se identifica la presencia de módulos de cultivo de peces dentro de los límites de concesión.
- Entre el 01/07/2023 y el 31/08/2023 se identifica la presencia de módulos de cultivo de peces dentro de los límites de concesión.
