INFORME TÉCNICO DE FISCALIZACIÓN AMBIENTAL

CES JORGE 741 (RNA 110641)

DSI-2023-635-XI-RCA

Fecha creación: 22-12-2023

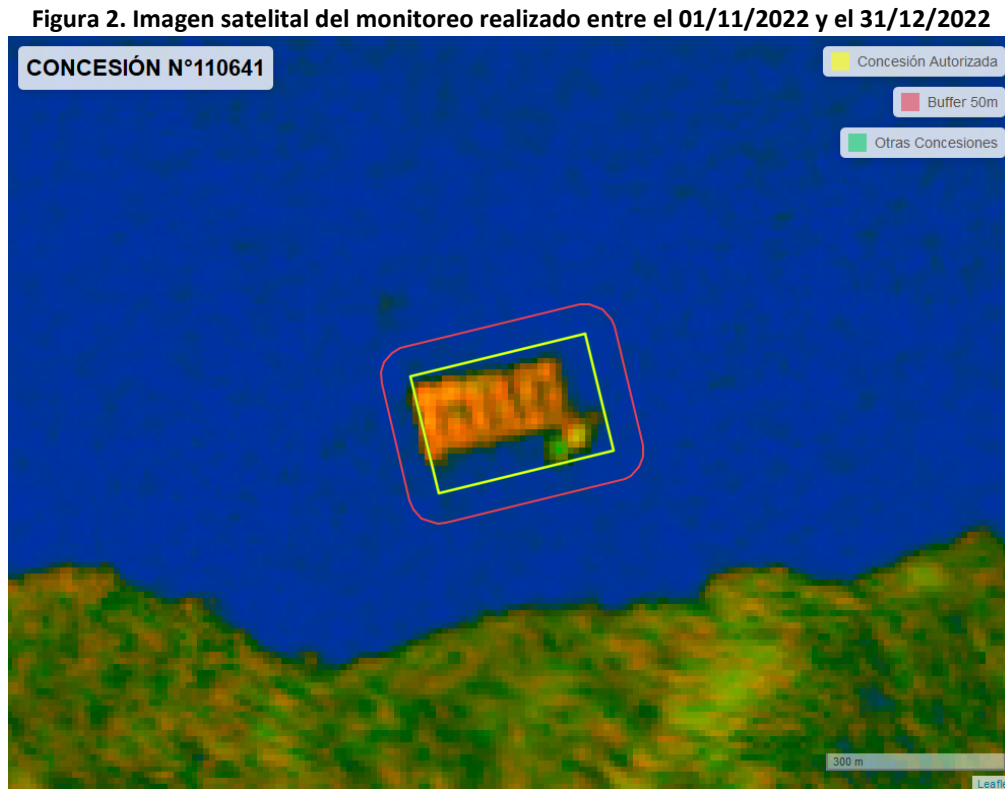
- Entre el 01/11/2022 y el 31/12/2022 se identifica la presencia de módulos de cultivo de peces dentro de los límites de concesión.
- Entre el 01/03/2023 y el 30/04/2023 se identifica la presencia de módulos de cultivo de peces dentro de los límites de concesión.
- Entre el 01/07/2023 y el 31/08/2023 se identifica la presencia de módulos de cultivo de peces dentro de los límites de concesión.
