INFORME TÉCNICO DE FISCALIZACIÓN AMBIENTAL

CES BENJAMIN 745 (RNA 110675)

DSI-2023-669-XI-RCA

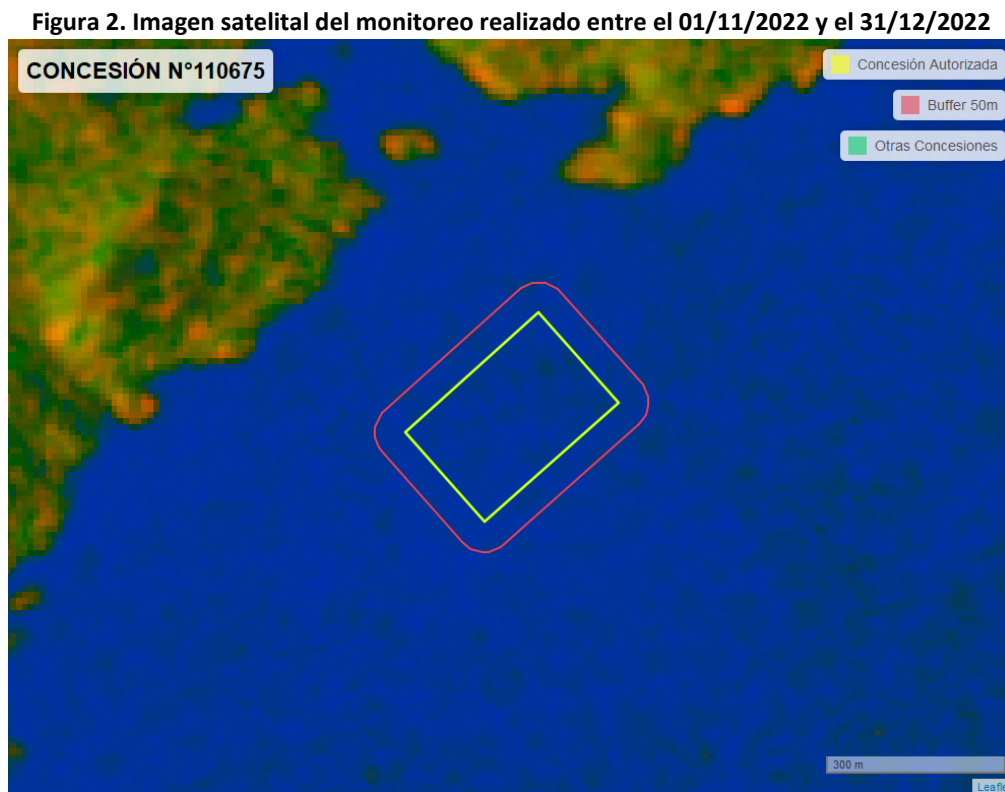
- Entre el 01/11/2022 y el 31/12/2022 se identifica la ausencia de módulos de cultivo de peces dentro de los límites de concesión.
- Entre el 01/03/2023 y el 30/04/2023 se identifica la ausencia de módulos de cultivo de peces dentro de los límites de concesión.
- Entre el 01/07/2023 y el 31/08/2023 se identifica la ausencia de módulos de cultivo de peces dentro de los límites de concesión.
