## INFORME TÉCNICO DE FISCALIZACIÓN AMBIENTAL

**CES JORGE 742 (RNA 110677)**

**DSI-2023-671-XI-RCA**

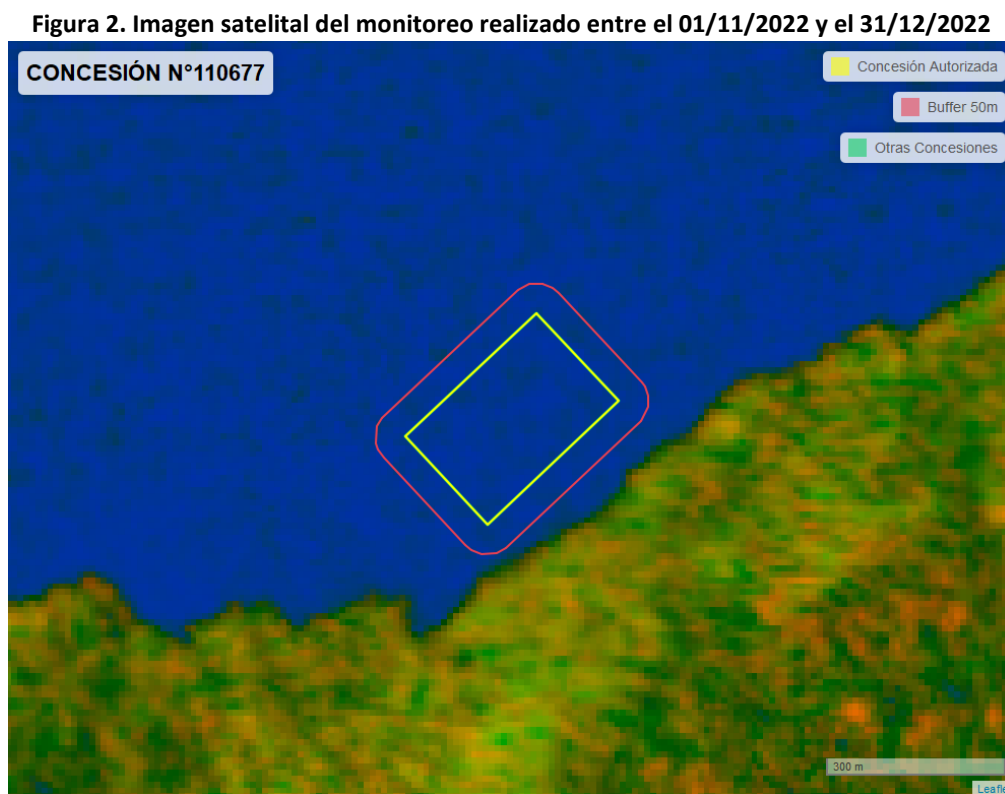
- Entre el 01/11/2022 y el 31/12/2022 se identifica la ausencia de módulos de cultivo de peces dentro de los límites de concesión.
- Entre el 01/03/2023 y el 30/04/2023 se identifica la ausencia de módulos de cultivo de peces dentro de los límites de concesión.
- Entre el 01/07/2023 y el 31/08/2023 se identifica la ausencia de módulos de cultivo de peces dentro de los límites de concesión.
