INFORME TÉCNICO DE FISCALIZACIÓN AMBIENTAL

CES ESTER (RNA 110721)

DSI-2023-713-XI-RCA

Fecha creación: 22-12-2023

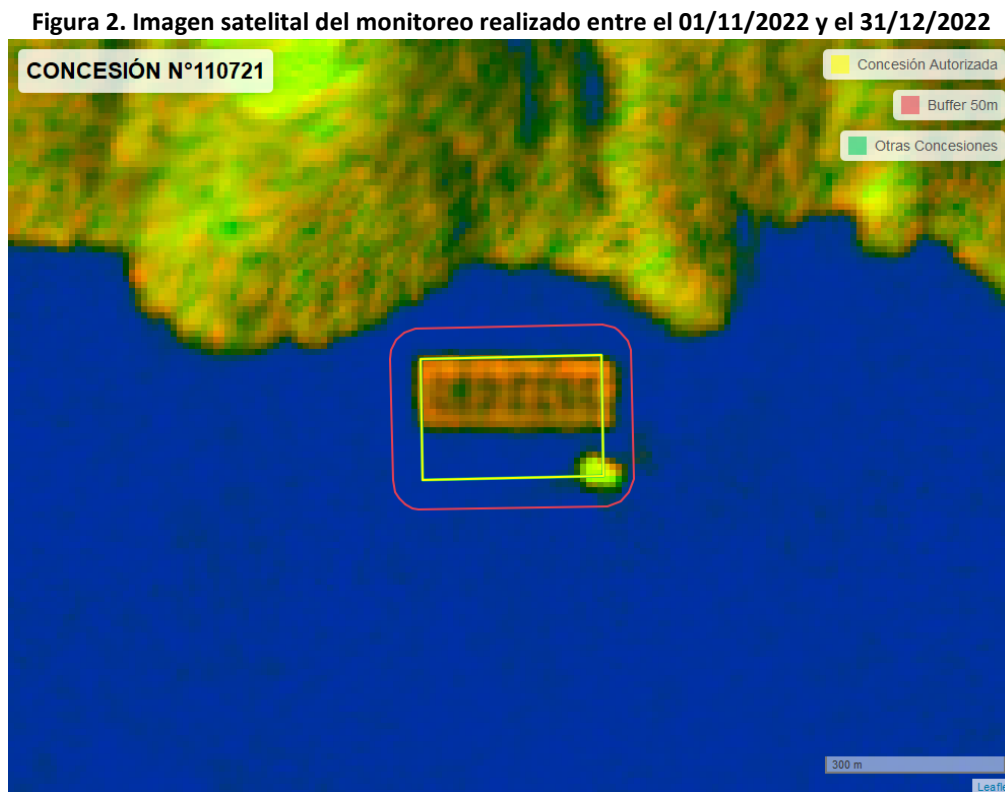
- Entre el 01/11/2022 y el 31/12/2022 se identifica la presencia de módulos de cultivo de peces dentro de los límites de concesión.
- Entre el 01/03/2023 y el 30/04/2023 se identifica la presencia de módulos de cultivo de peces dentro de los límites de concesión.
- Entre el 01/07/2023 y el 31/08/2023 se identifica la presencia de módulos de cultivo de peces dentro de los límites de concesión.
