INFORME TÉCNICO DE FISCALIZACIÓN AMBIENTAL

CES MATILDE 1 (RNA 110722)

DSI-2023-714-XI-RCA

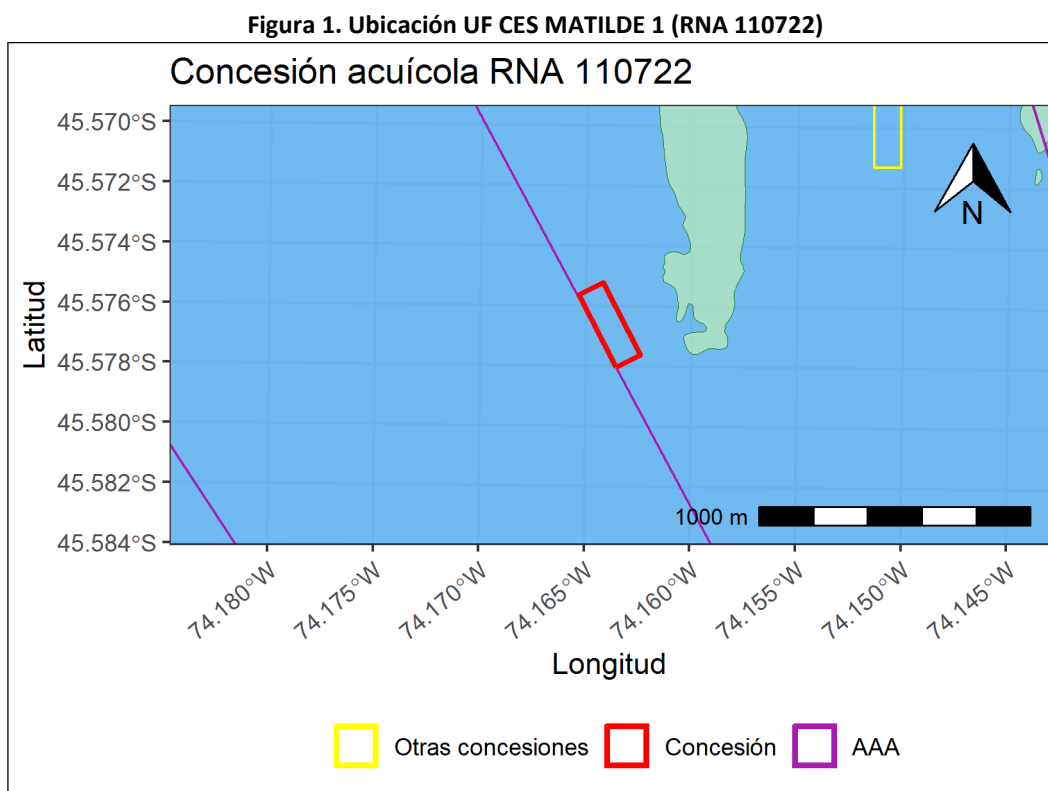
En la Figura 1, se presenta un plano de ubicación de la actividad fiscalizada.

Fuente: Elaboración propia en base a las concesiones de la Subsecretaría de Pesca y Acuicultura (Subpesca).
