INFORME TÉCNICO DE FISCALIZACIÓN AMBIENTAL

CES MELCHOR 721 (RNA 110729)

DSI-2023-719-XI-RCA

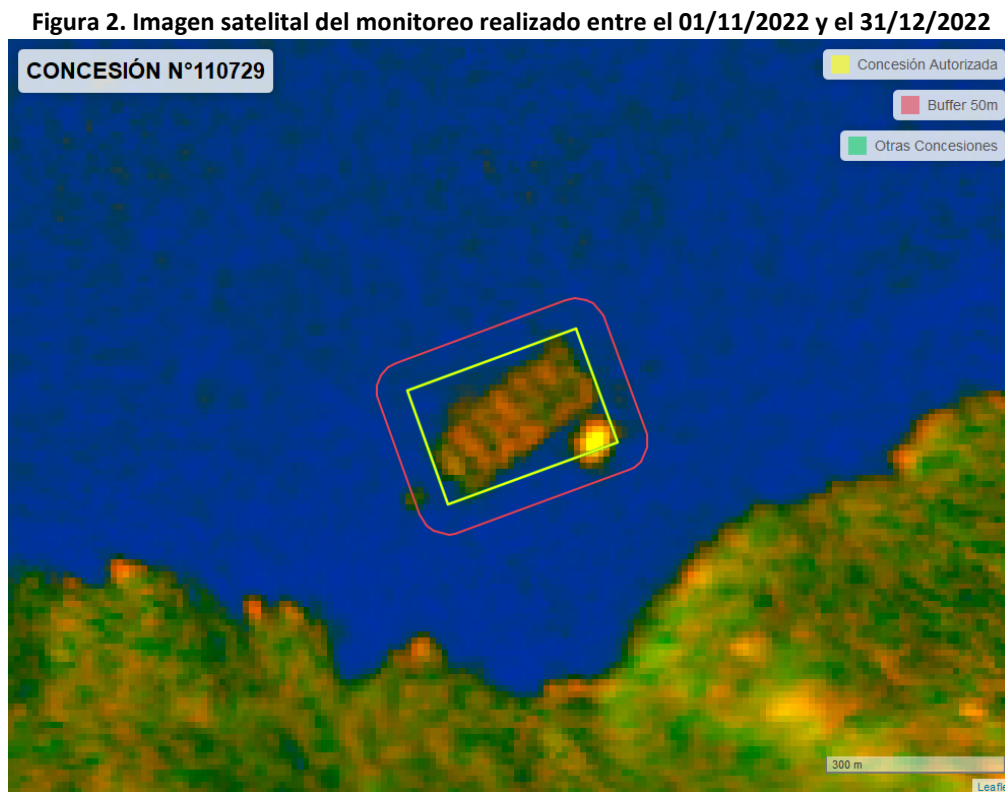
- Entre el 01/11/2022 y el 31/12/2022 se identifica la presencia de módulos de cultivo de peces dentro de los límites de concesión.
- Entre el 01/03/2023 y el 30/04/2023 se identifica la presencia de módulos de cultivo de peces dentro de los límites de concesión.
- Entre el 01/07/2023 y el 31/08/2023 se identifica la ausencia de módulos de cultivo de peces dentro de los límites de concesión.
